Restaurierung der ehemaligen Klosterkirche Rheinau

Zeitschrift: **Schweizerische Bauzeitung**

Band (Jahr): **96 (1978)**

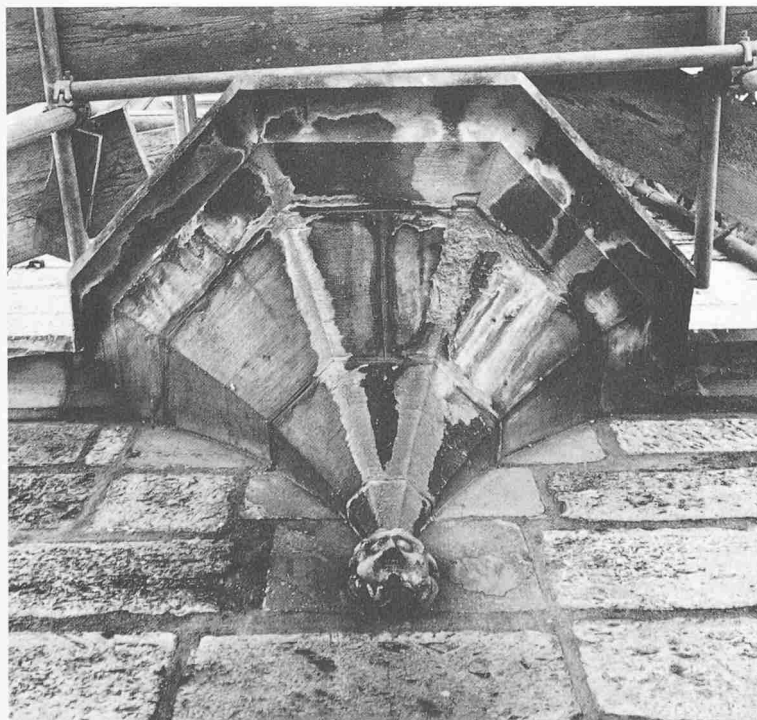
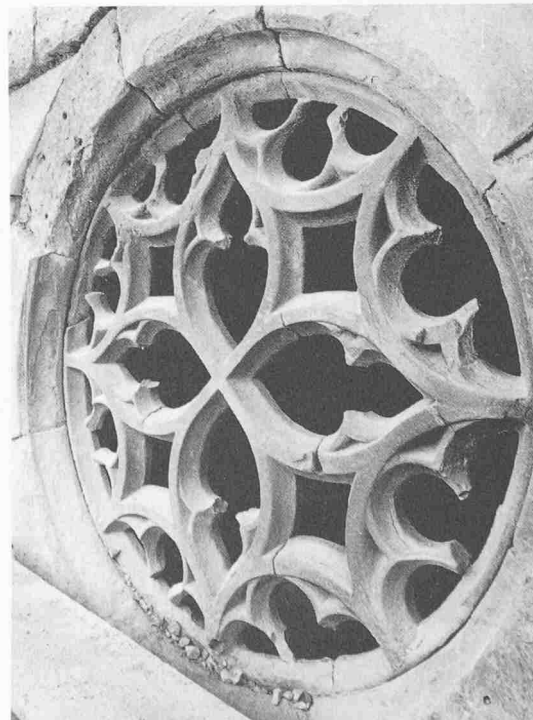
Unten: Typische Sandsteinverwitterung (Schalenbildung, Krustenbildung), vor allem an den nicht direkt vom Regen bespülten Stellen, hier am Beispiel der Erkerkonsolen. Rechts: Das stark verwitterte Masswerk aus Sandstein konnte gerettet werden vor allem durch Festigung mit Kiesel-säureester; fehlende Stellen wurden aufmodelliert mit geeignetem Mörtel

Die Verwitterung der acht aus rund zwanzig Teilen zusammengebauten Erker war allerdings soweit fortgeschritten, dass sie etwa zu einem Viertel ersetzt werden mussten. Die Reparatur der verbleibenden defekten Teile erfolgte mit hydraulischem oder Epoxydharz-gebundenem, teilweise armiertem Mörtel. Die defekten Stellen wurden vorgängig auf gutem Grund zurückgespitzt und mit Kieselsäureester vorgefestigt.

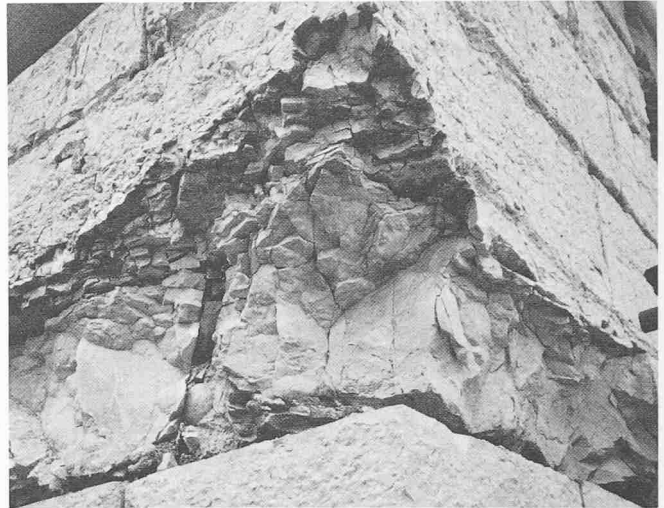
Verwitterte Eckpartie. Deutlich zu erkennen ist auf diesem Bild der zerbröckelte Kalkstein unter einer noch teilweise intakten Oberfläche; darunter ist der Ersatzstein sichtbar

Zustand bestellt ist. Risse müssen die Steinqualität nicht wesentlich beeinträchtigen, können aber ebensogut einen total zerbröckelten Stein verbergen.

Nach der Reinigung des Mauerwerks mit dem Hochdruck-Wasserstrahl kamen folgende Sanierungsmethoden zur Anwendung: Ersatz, Schliessen von Rissen und Neuausfugen des Mauerwerks. Beim Ersatz wurde das zerbröckelte Gestein bis auf den Grund zurückgespitzt und durch neue, 15 cm starke Werkstücke aus Jurakalk, unter weitgehender Einhaltung des alten Fugenbildes, ersetzt. Ein bis zwei rostfreie Stahlanker verbinden das Werkstück mit dem gesunden Mauerwerk. Der Zwischenraum wurde mit Zementmörtel satt gestopft. Um den Ersatzstücken eine dem alten Stein möglichst ähnlich strukturierte Oberfläche zu verleihen, wurden sie vom Werk mit Übermass geliefert, auf dem Werkplatz um 2 cm (von 17 auf 15 cm) zurückgespitzt und mit dem Zweispitz überarbeitet. Insgesamt wurden auf diese Weise 750 gerade und winkelförmige Werkstücke versetzt, von denen im allgemeinen jedes ein Gewicht zwischen 50 und 220 kg aufwies. Diese Leistungen stellten nicht zuletzt an Gerüst und Aufzugsanlage hohe Anforderungen.

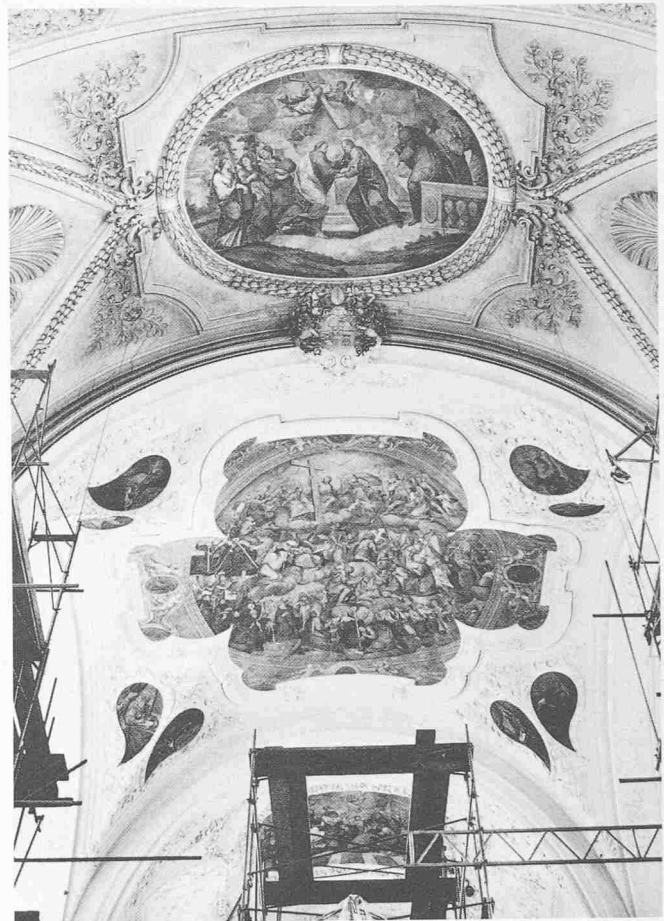
Die Deckenstukkaturen vor und nach der Reinigung. Sie stammen von Franz Schmutzer aus Wessobrunn. Die Fresken schuf Francesco Antonio Giorgioli aus Meride (oben: Mariae Heimsuchung; Mitte: Gloria omnium sanctorum)

Originalputz, das Waschen mit einem leichten Lösungsmittel sowie das Ersetzen oder Ausbessern fehlender Stuckteile. Abschliessend wurde eine weissgebrochene Tünche angelegt, um bestehende, abgedeckte Farbtunterschiede zu verwischen und das Ausstrahlen einer natürlichen Frische zu erwirken. Für die Tünche wurde nur reiner gebrannter Kalk mit einigen natürlichen Zusätzen verwendet.

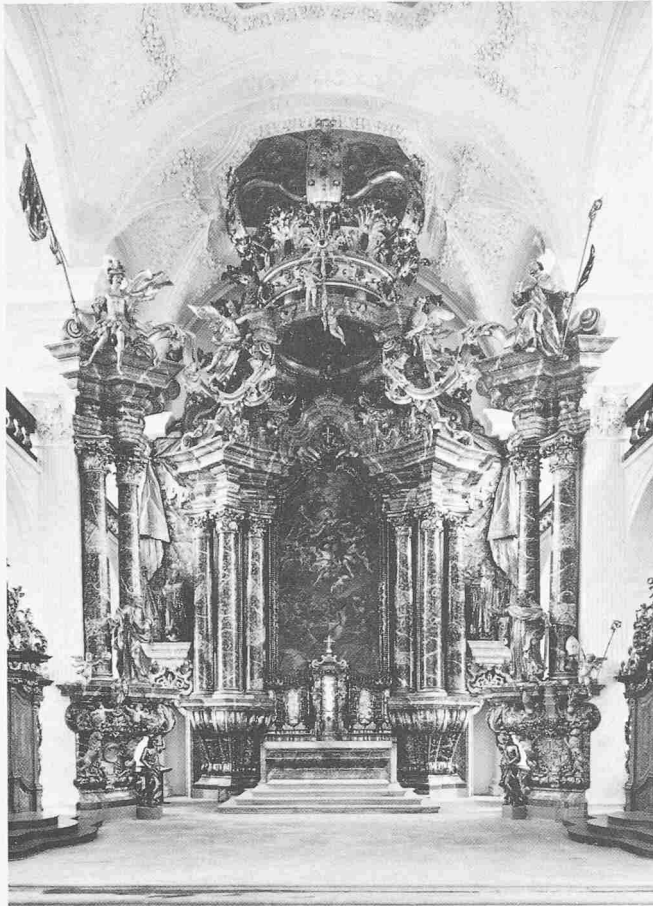
Der Hochaltar nach der Restaurierung. Das Werk wurde von Judas Thaddäus Sichelbein in Wangen i. A. in den Jahren 1720 bis 1723 ausgeführt

Das Retabel war mit einer grauen Ölfarbe überstrichen worden. Nach Ablösen dieser Deckschicht kam die alte Fassung zutage: ein im Sinne der Vergoldung oder Versilberung aus hauchdünnen Kupferblättchen bestehender Belag, eine eigentliche «Verkupferung».

Die Säulenarchitektur samt Konsolen und der Altarstipes erhielten nach Entfernung des vergilbten Firnisses ihre ursprüngliche blaue Lüsterung zurück: eine auf Kreidegrund

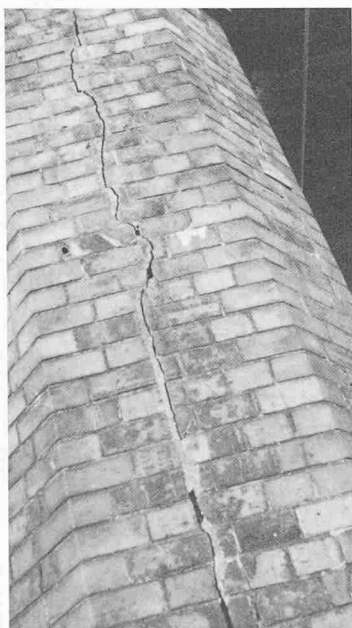
Links: Riss in einem Pfeiler einer Strassenbrücke
