# La restauration de la cure de Prilly VD

## La restauration de la cure de Prilly VD

**Les cures représentent un chapitre à part du patrimoine immobilier du canton de Vaud. Elles forment un ensemble remarquable de 155 bâtiments, tous destinés à la même fonction, réalisés à partir du XVe siècle jusqu'à nos jours. La restauration de la cure de Prilly est un résultat des efforts exemplaires du canton de Vaud pour la conservation de son patrimoine.**

### Cure de Prilly – principes de l'intervention

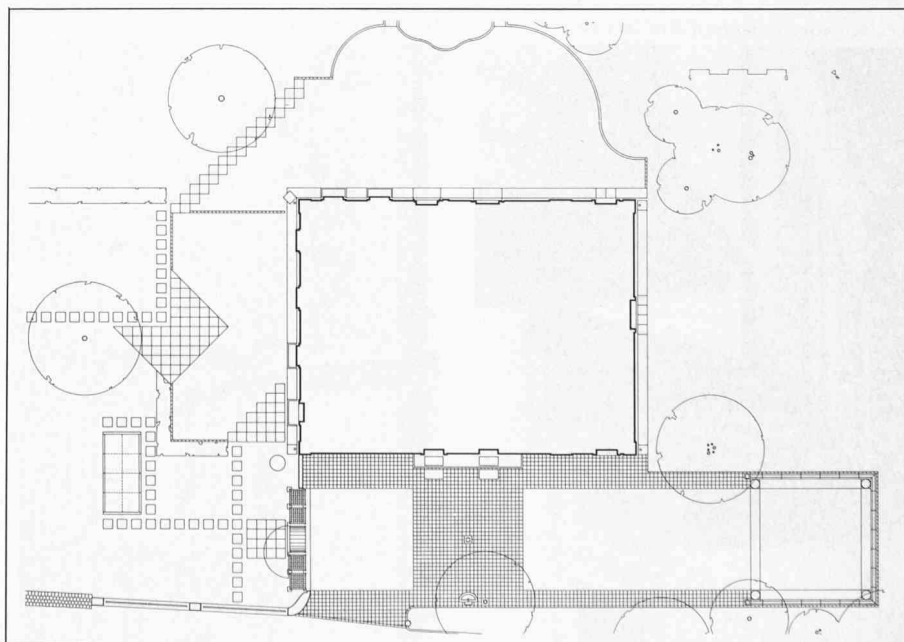
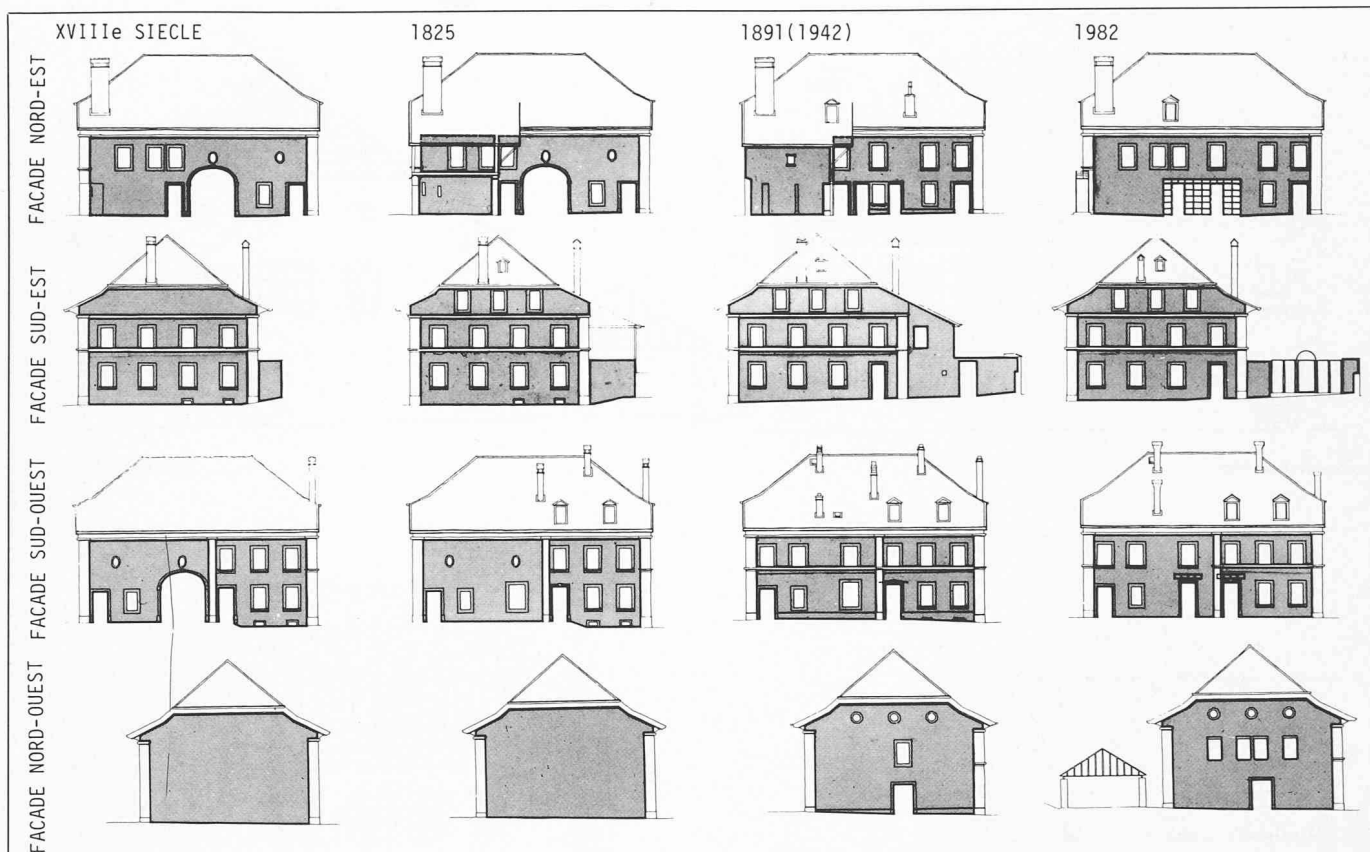
Evolution historique de la partition des façades

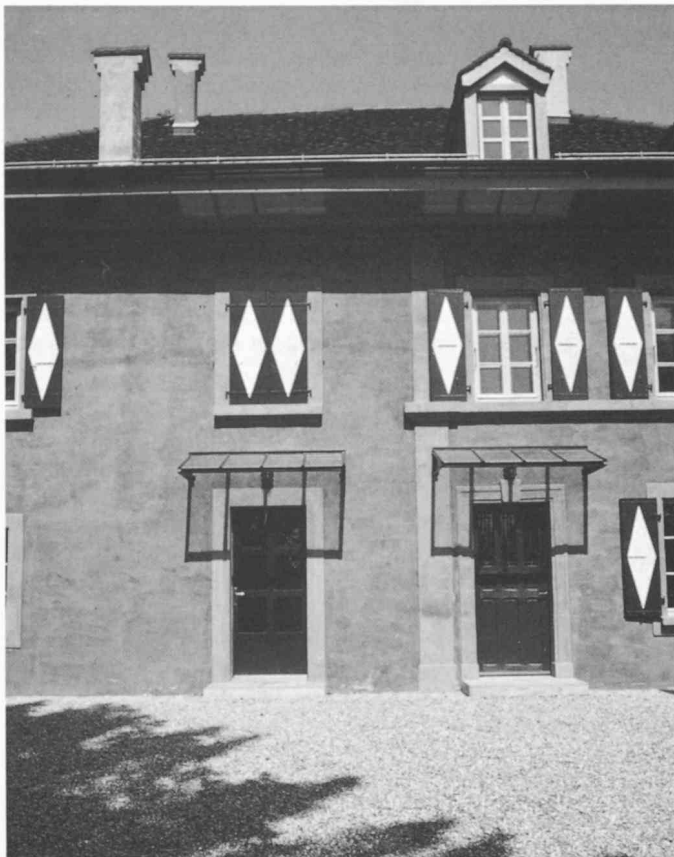
Vue partielle de la façade sur jardin

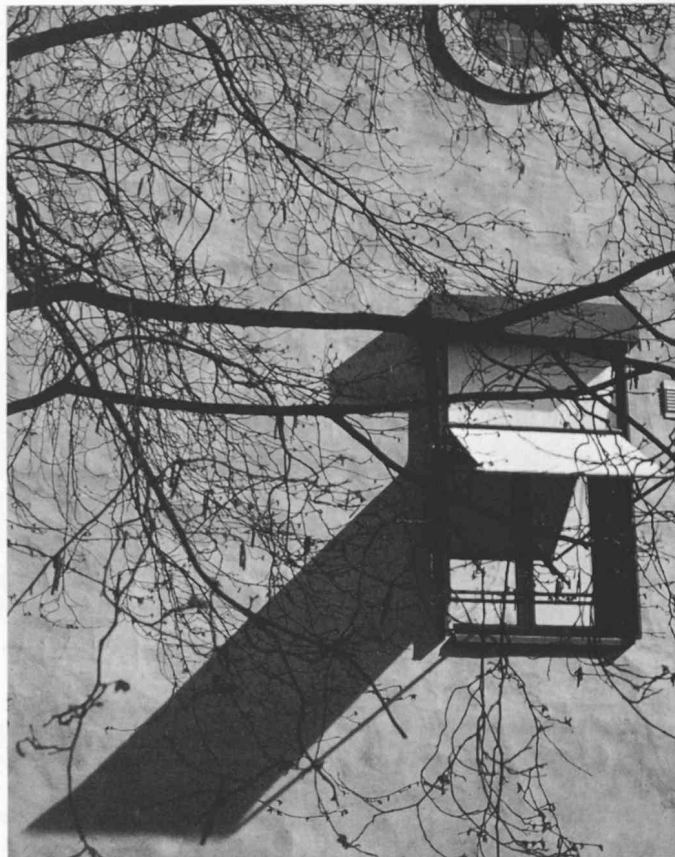
Une nouvelle fenêtre

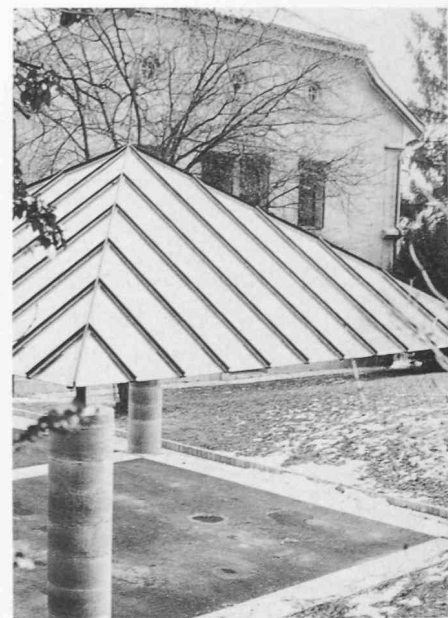
Le couvert à voitures dans la cour
