Autor(en): **Russenberger, Judith / Ciari, Anna**

Zeitschrift: **Tec21**

HISTORISCHES TONNENDACH AUS GLASBAUSTEINEN

Bei der Gesamtinstandsetzung des Stadthauses in Zürich überprüfte die Firma Synaxis zusammen mit Bauingenieur Carlo Galmarini als Korreferenten das Glastonnendach über der Eingangshalle. Das historische Dach hält den neuen Belastungen stand, trotzdem bleibt ein Sicherheitsnetz eingebaut.

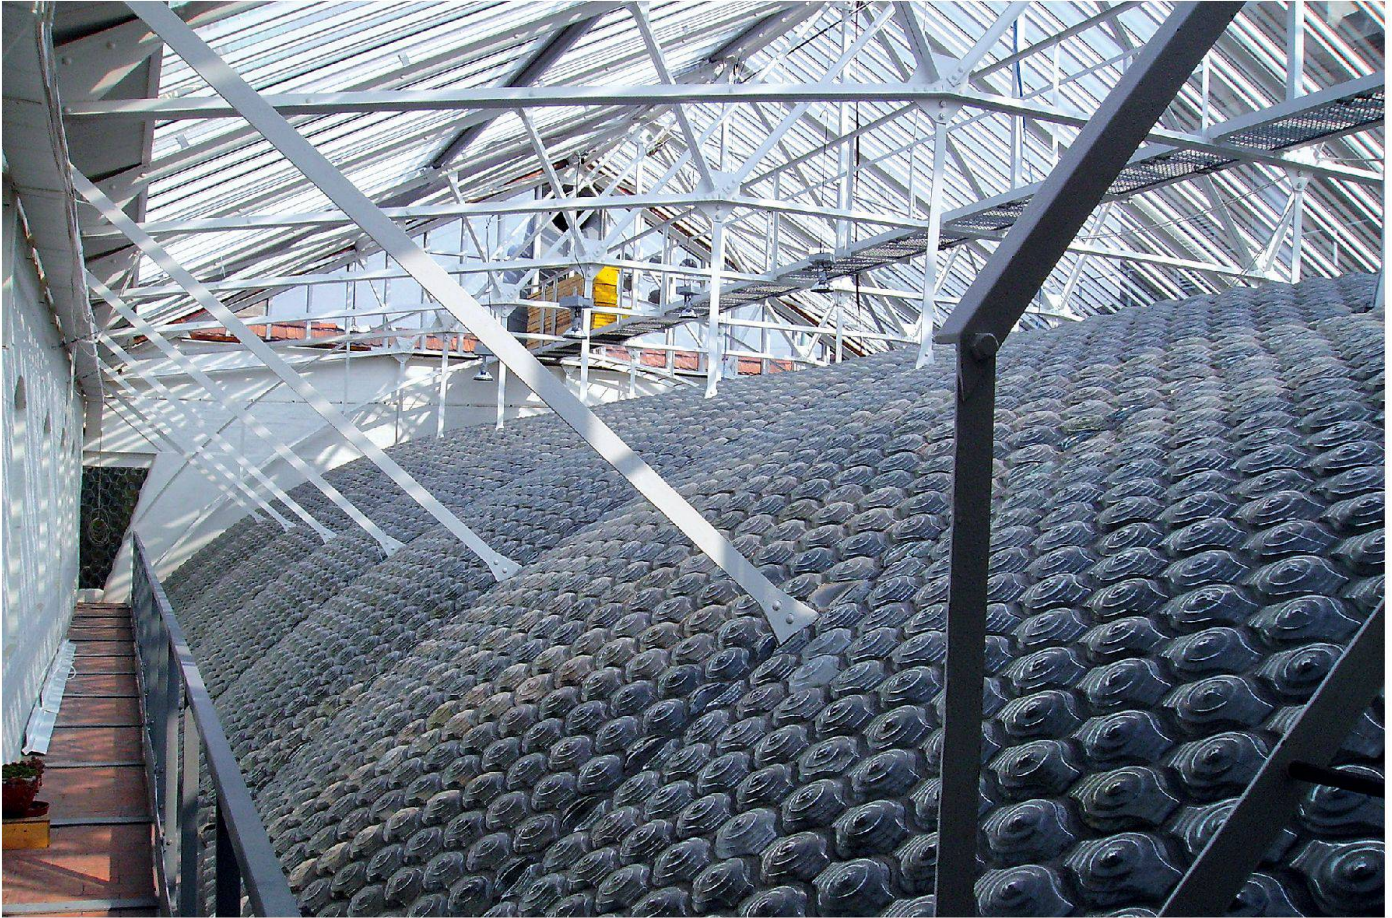
03 Das Glastonnendach ist über Kopplungsstäbe mit der Tragkonstruktion des Satteldaches verbunden

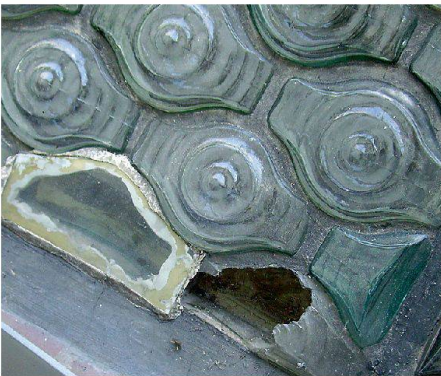
04 Glasbausteine des Tonnendachs: Vor allem die halben Steine am Rand waren zerstört und mussten ersetzt werden
