Zeitschrift: **Schweizer Ingenieur und Architekt**

Band (Jahr): **98 (1980)**

# Der Einsturz der Berliner Kongresshalle

## Erste Untersuchungsergebnisse

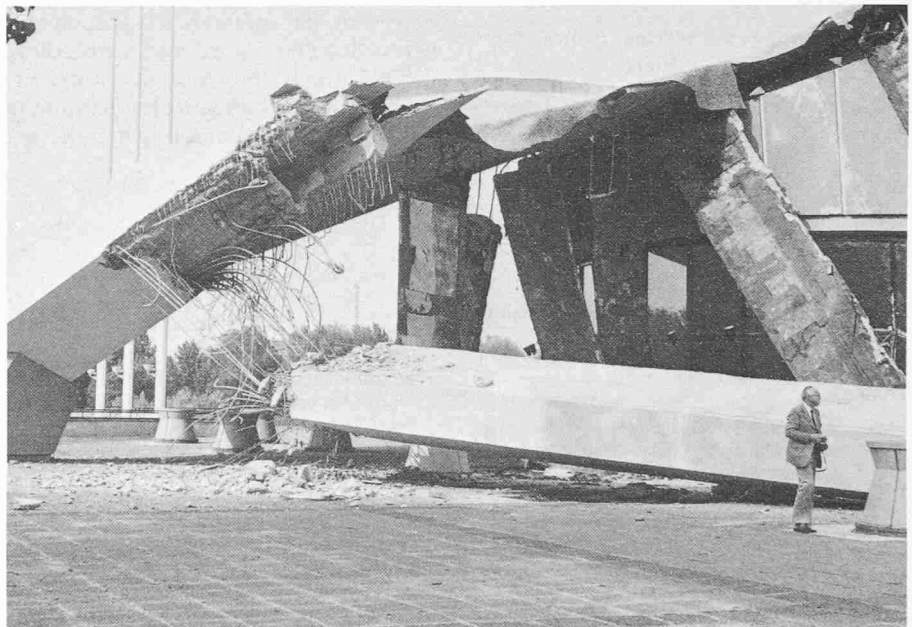
Eingestürzter Bogen, Westseite

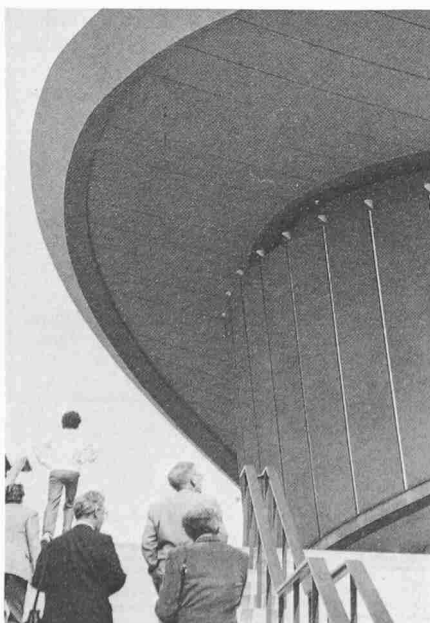
Nördliches Aussendach von der Westseite

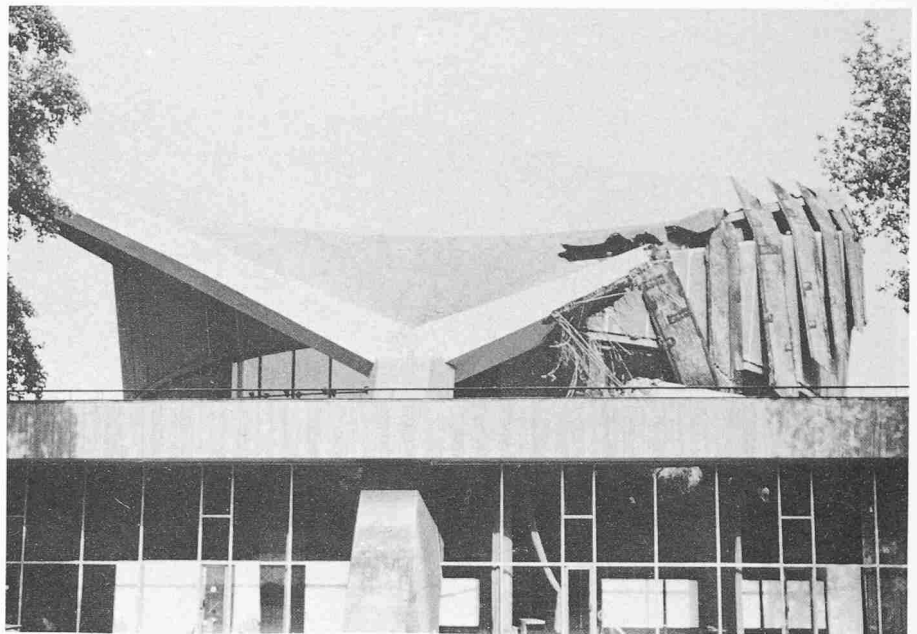
Ansicht des eingestürzten Dachs von Westen: Am Ringbalken, der oben auf der Wand des Auditoriums aufliegt und an dem noch einige der dünnen Dachplatten hängen, waren einige der stählernen Spannglieder plötzlich gebrochen – wegen wasserstoffinduzierter Spannungsriss-Korrosion, wie Wissenschaftler des Max-Planck-Instituts für Eisenforschung jetzt nachwiesen

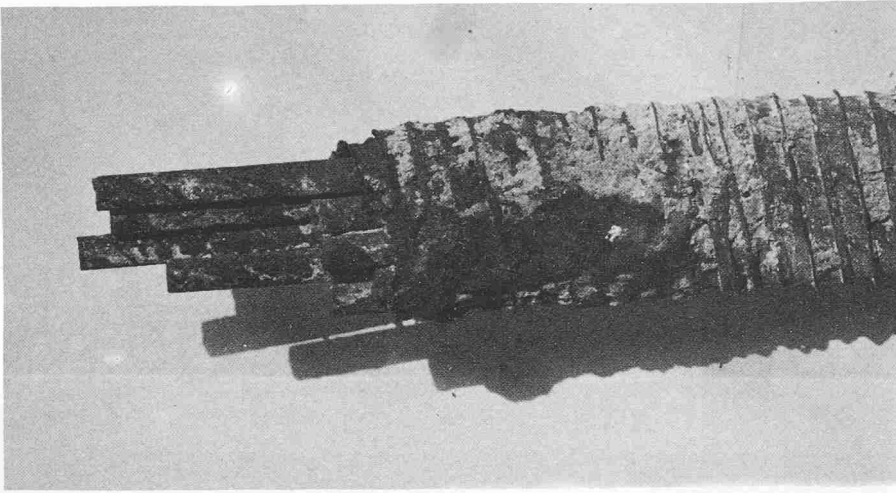
Jedenfalls, so stellen die drei Experten in ihrem Kurzbericht fest, «blieben einzelne Hüllrohre der Spannglieder ohne vollständige Umhüllung durch den eingebrachten Fugenbeton». Und: «Über dieses Bitumenpapier und die Risse in den Dachplatten konnten in einem schmalen Bereich am Übergang zum Ringbalken Feuchtigkeit und Kohlendioxid bis zu den Spanngliedern vordringen und starke Korrosion auslösen». Einige Hüllrohre rosten besonders von unten her (wo sie teilweise direkt auf dem Bitumenpapier lagen) durch. Zusätzlich «karbonatisierte» das eindringende Kohlendioxid der Luft den Füllbeton, so dass die schützende Wirkung des eingepressten Betons verloren ging. «Der dadurch aufgehobene Korrosionsschutz führte im Zusammenwirken mit den erwähnten starken mechanischen Beanspruchungen der Spannglieder dazu, dass die Spannstäbe nach und nach durch wasserstoffinduzierte Spannungsriss-Korrosion brachen,» fasst Prof. Engell das Ergebnis des vom Max-Planck-Institut für Eisenforschung inzwischen ausgearbeiteten, ausführlichen Gutachtens zusammen.

Beschädigtes Spannglied. An der Unterseite des Hüllrohres in dem die Spannstäbe stecken, sind Reste des Bitumenpapiers zu erkennen
