Zeitschrift: **Schweizer Ingenieur und Architekt**

Band (Jahr): **98 (1980)**

# Die Restauration des Thursteges zwischen Bussnang und Weinfelden

Von Rudolf Schlaginhaufen, Frauenfeld

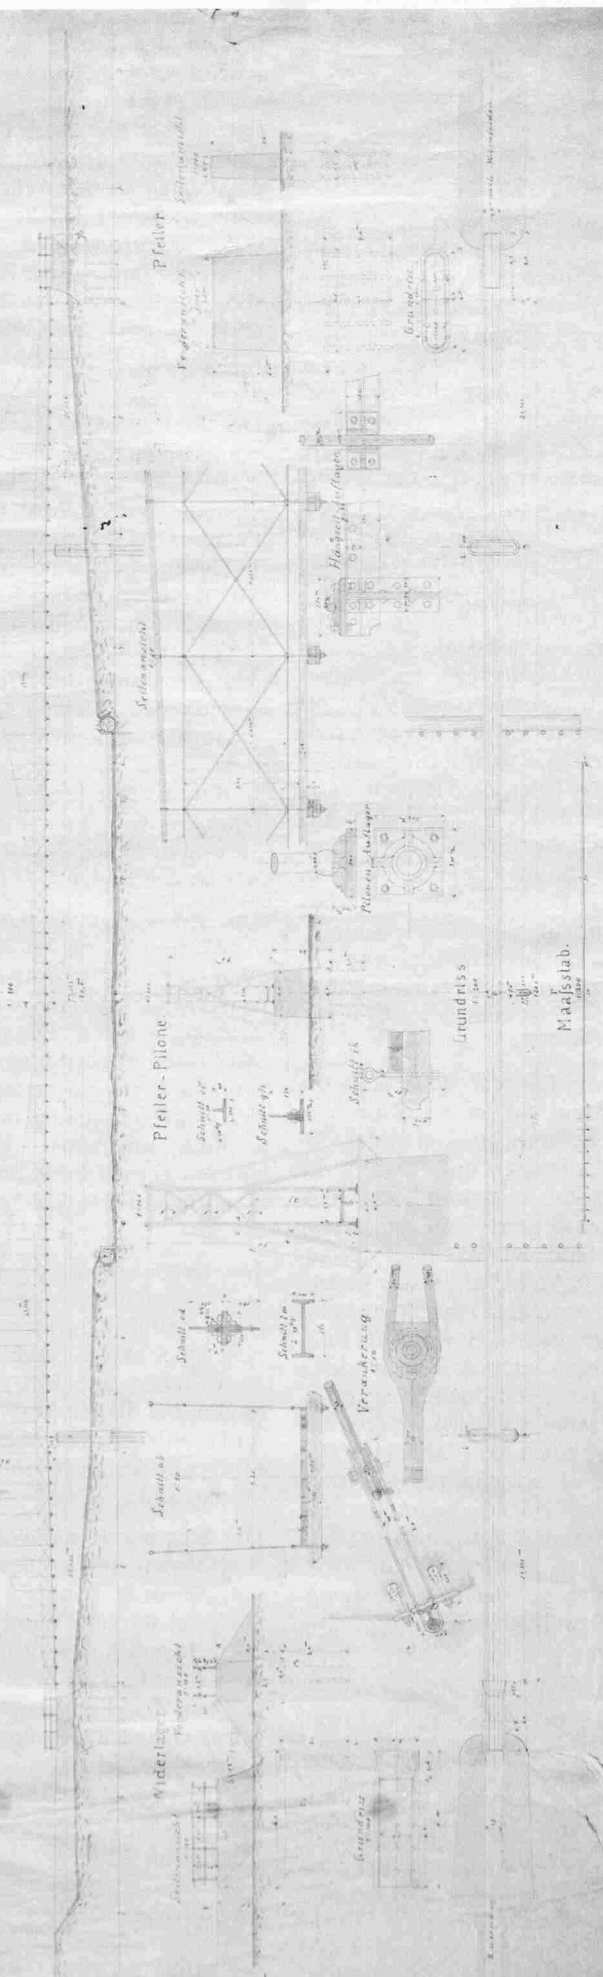
Bild 1. Projektzeichnung des alten Sieges aus dem Jahr 1881

Er wurde weitgehend entsprechend der Projektzeichnung (Bild 1) von der eingangs erwähnten Romanshorer Firma

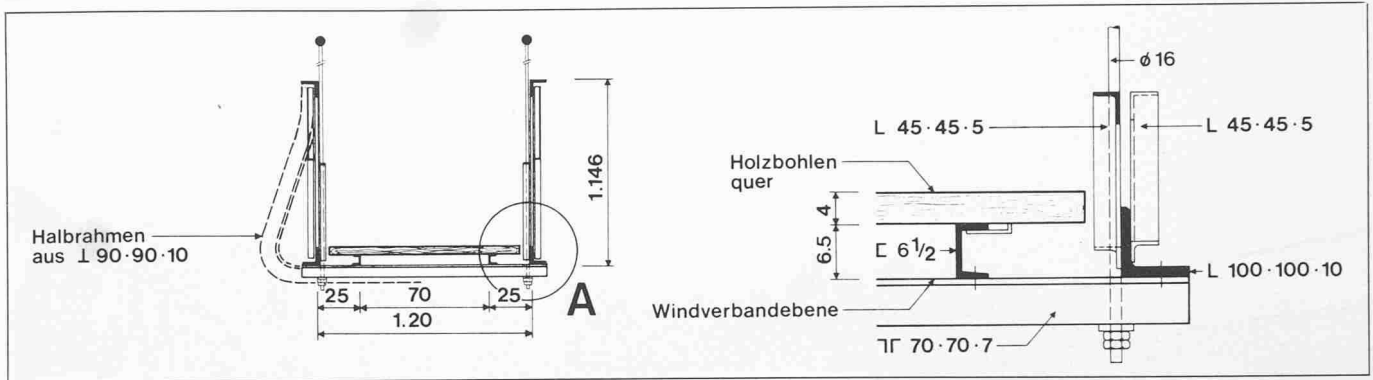
Bild 3. Querschnitt und Detail A des restaurierten Steges

Der *Gehbelag* bestand aus längsverlegten Tannenholzbohlen, eingebettet zwischen den Untergurten und direkt auf den Querträgern und dem Windverband aufliegend. Ein rascher Wasserablauf bei Regen war nicht möglich, und es bildeten sich überall korrosionsfördernde Schmutz- und Feuchtigkeitsnester.

Bei der Gestaltung des Stegquerschnittes (Bild 3) wurde besonders auf eine gute Entwässerung und unterhaltsarme Konstruktion geachtet. Als Belag wurden wiederum die preisgünstigen Holzböhlen vorgesehen, jedoch auf Längsträgern mit einem Fugenabstand quer verlegt.

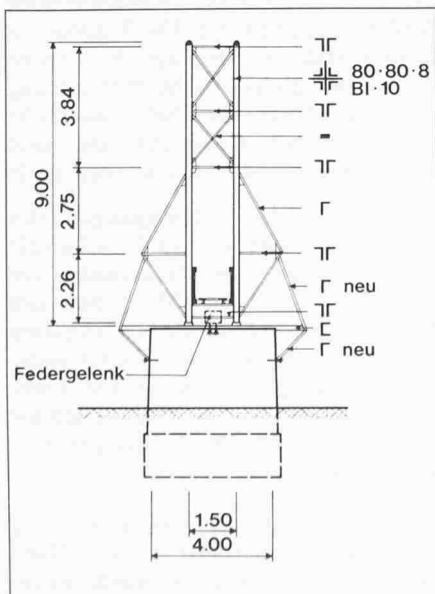
Bild 4. Ansicht der Pylonen nach der Restauration

Die *Pylonen* in klassischer genieteter Konstruktion hatten sich abgesehen vom Korrosionsschutz recht gut gehalten. Am Fuss waren sie in Gusskörpern gelenkig gelagert. Die grossen lotrechten Lasten wurden über einen 2 m breiten und 50 cm mächtigen, lastverteilenden Sandsteinquader in den Beton des Pfeilers eingeleitet. Als Seilaufleger dienten gut geformte, in die Konstruktion eingienietete Gussstücke mit Bleifuttern.

Die Pylonen (Bild 4) wurden nach Instandstellung des Korrosionsschutzes auf den neuen Pfeilern wieder montiert. Anstelle der ursprünglichen seitlichen Abspannungen aus Rundstahl wurde das Fachwerksystem durch zwei Stäbe ergänzt und durch Klebanker mit dem Pfeiler verbunden.

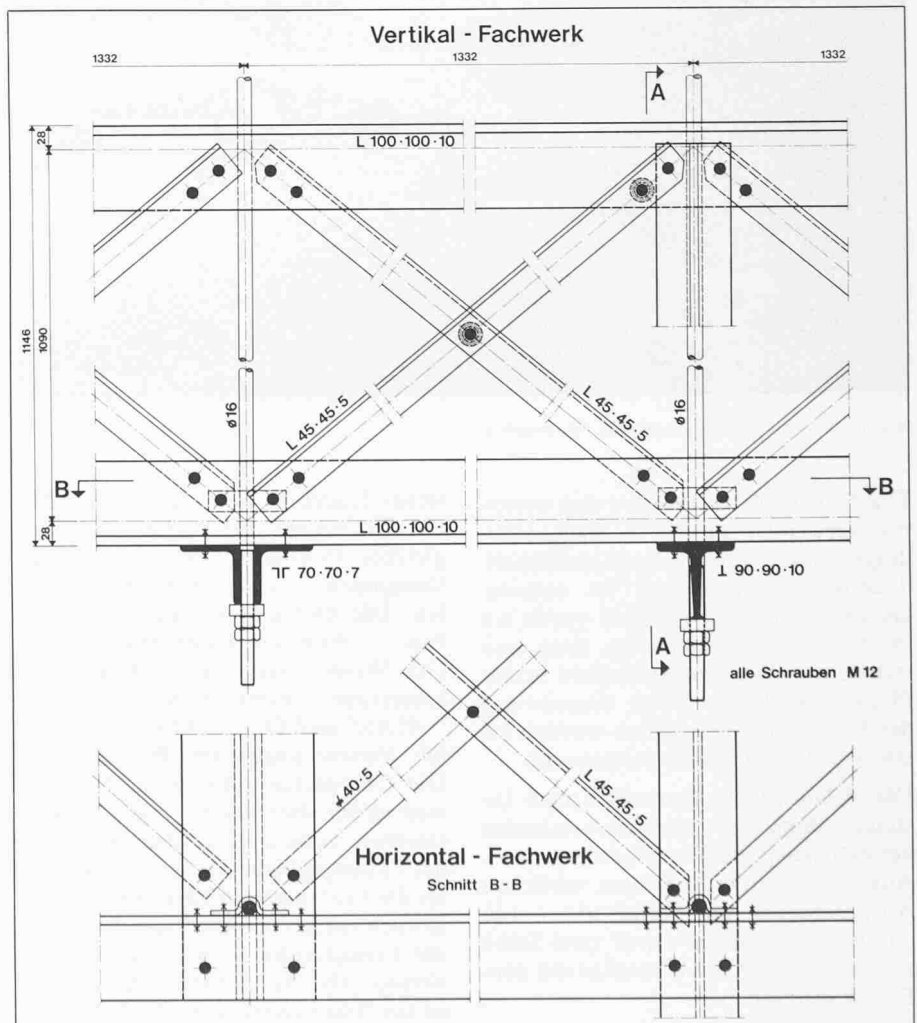
Bild 5. Konstruktionsprinzip der Versteifungsträger

Der *Versteifungsträger* aus Schweisseisen, durchlaufend über drei Felder von 22,30 + 77,33 + 22,30 m war ein aus kleinen Winkelprofilen geschraubter Fachwerkträger und in bezug auf seine Tragebene unsymmetrisch ausgebildet. Mit mehreren gebrochenen Diagonalstäben, verbogenen Gurtungen, ausgeschlagenen Schraubenlöchern und zudem stark angerostet befand er sich in einem sehr schlechten Zustand. Die Ursache lag wohl in der ungenügenden Bemessung als Folge mangelnder Kenntnis zutreffender Berechnungsverfahren, sowie der konstruktiven Mängel und der Lagerung ohne Dilatationsweg an den Enden.

Der neue Versteifungsträger aus St. 37 ist wiederum geschraubt und bezüglich

seiner Tragebene symmetrisch ausgebildet. Er besteht durchgehend aus den gleichen Profilen:  $\perp 100.100.10$  für die Gurtungen,  $\perp 45.45.5$  für die Diagonalen. Die Querträger sind  $\perp 70.70.7$  bzw.  $\perp 90.90.9$  bei den Halbrahmen. Der Windverband in der Ebene von Unterkant Untergurt besteht aus  $\perp 45.45.5$  und Flachstahl 40.5 mit lokalen Verstärkungen im Pfeilerbereich. Die Obergurten sind durch Halbrahmen in der alten geschwungenen Form elastisch gestützt. Für den Anschluss der Füllungsglieder, der knotenblechlos an die Gurtungen erfolgt, wurden einheitlich feuerverzinkte Schrauben M 12 der Festigkeitsklasse 4.6 und 10.9 verwendet. Die konstruktive Ausbildung ist aus Bild 5 ersichtlich. Die 122 m langen, durchlaufenden Versteifungsträger sind auf beiden Widerlagern längsver-

schieblich gelagert. Sie werden jedoch auf beiden Pfeilern durch elastische Federgelenke in ihrer Lage festgehalten. Diese bestehen aus einem stehenden Blech in St. 52, das zwischen das Doppelprofil der Querträger eingreift und am Fuss mittels Klebanker im Pfeilerkopf eingespannt ist.
