# Korrosion durch Mikroorganismen: Korrosion an einem Dach aus sendzimir-verzinkter Stahltrapezprofilen durch Stoffwechselprodukte von Mikroorganismen

## Korrosion durch Mikroorganismen

Korrosion an einem Dach aus sendzimir-verzinkten Stahltrapezprofilen durch Stoffwechselprodukte von Mikroorganismen

VON FRANK ESCHER UND  
HANS MOOR,  
WINTERTHUR

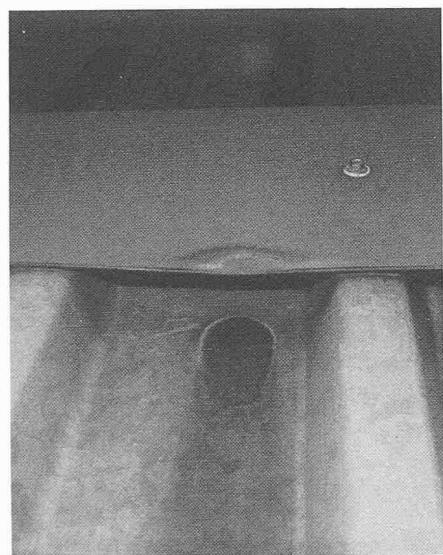
Man sieht auch hier, dass die Korrosion überall dort ihren Anfang nimmt, wo Tropfwasser vom Firstblech oder der senkrechten Wand auf das verzinkte Dachblech gelangt. Ferner sind deutliche Verfärbungen des Firstbleches zu erkennen (Bild 4).

Bild 4. Firstblech, Ausgang der Korrosion

Die Untersuchung des blaubeschichteten Firstbleches ergab bezüglich Ablagerung von flechtenartigen Gebilden einen ähnlichen Befund. Auffallend war, dass die Beschichtung infolge von Alterungsprozessen vor allem an der Kante sehr rissig ist. Dies erleichtert natürlich das Festklammern von Mikroorganismen.

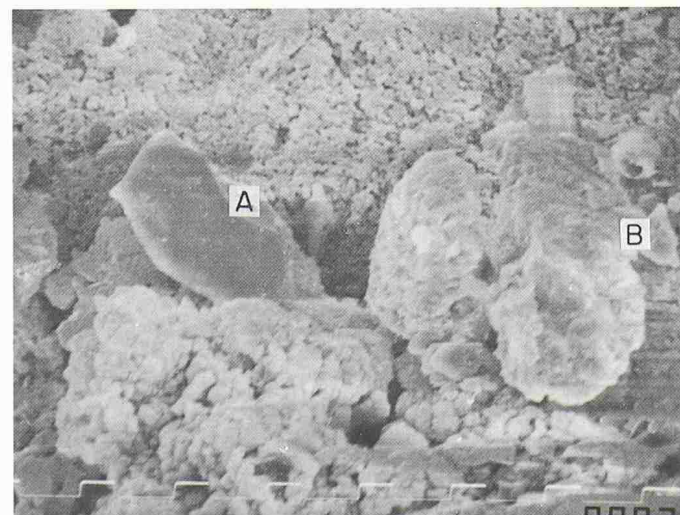
Bild 5. Partikel auf der Kunststoffeinfassung der Lichtkuppel (REM 1500x Au-bedampft); A=Quarzpartikel, B=Partikel von Russagglomeration sowie flechtenartige Gebilde

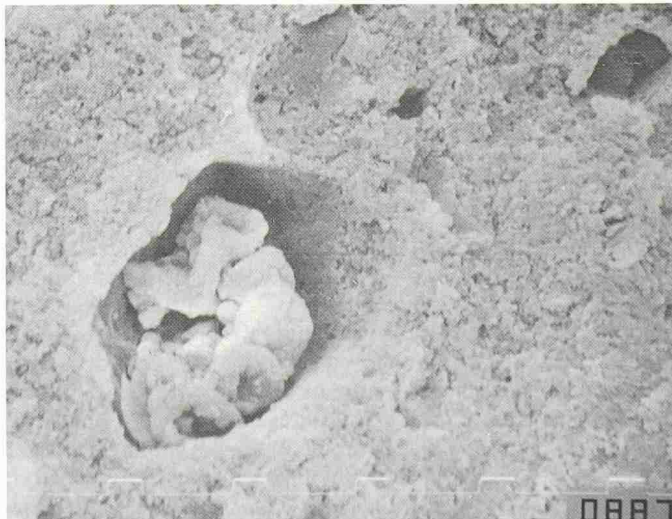
Bild 7. Die Oberfläche der Lichtkuppelneinfassung mit flechtenartigen Partikeln (REM, Au-bedampft, 2000x)

In Bild 7 sind flechtenartige Partikel, die auf der Kunststoff-Oberfläche haften, erkennbar. Diese sind trotz Reinigen einer Probe der Kunststofffläche mit Ultraschall nicht vollständig entfernbare. Es ist deutlich sichtbar, dass diese Partikel in Vertiefungen liegen. In einzelnen Fällen konnten sogar kleine Löcher von ca. 0,5 mm Durchmesser konstatiert werden.
