Praxiserfahrungen mit wärmedämmenden Steildachelementen

Von Hansruedi Preisig, Zürich, Karl Menti, Luzern, Paul Roos, Zürich, und Ruedi Wagner, Wettingen

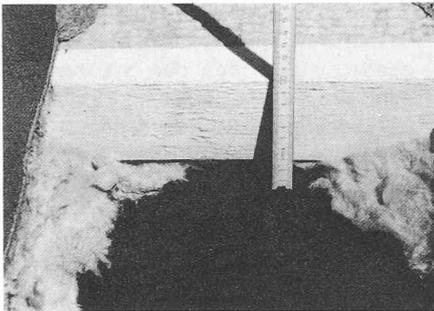
Element über separater Dampfsperre auf Holzschalung; Materialien in einwandfreiem Zustand, keine Pilzbildung und Feuchtigkeit feststellbar

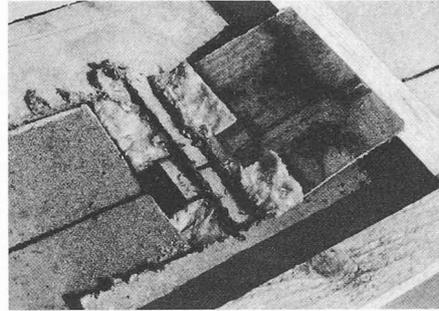
Element mit unterseitig aufkaschierter Dampfsperre auf Holzschalung; Materialien in nicht einwandfreiem Zustand, Pilzbildung unterseitig der Hartfaserplatten, Faserplatten feucht/nass, Wärmedämmung feucht

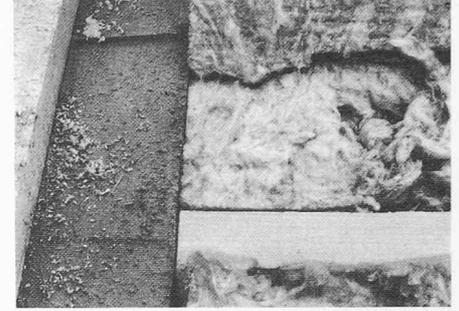
Element mit unterseitig aufkaschierter Dampfsperre über nicht bewohntem Estrich und guter Luftdichtung des darunterliegenden Bodens; Materialien in einwandfreiem Zustand, keine Pilzbildung und Feuchtigkeit feststellbar

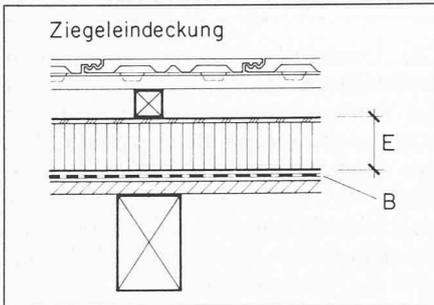
Aufbau 1

Pilzbildung: nicht feststellbar

Feuchtigkeit: alle Schichten trocken
Holzlatte in Wärmedämmung 7 bis 9 Masse-%, Wärmedämmung 0,9 Masse-%

Materialien in einwandfreiem Zustand, Konstruktion über bewohntem Raum mit separater Dampfsperre/Luftdichtung funktionstüchtig

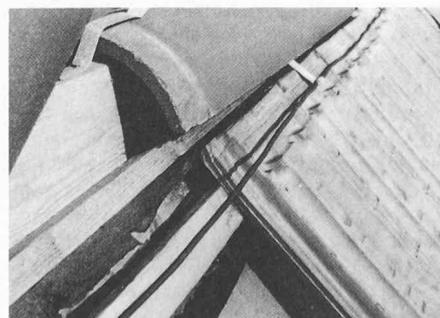
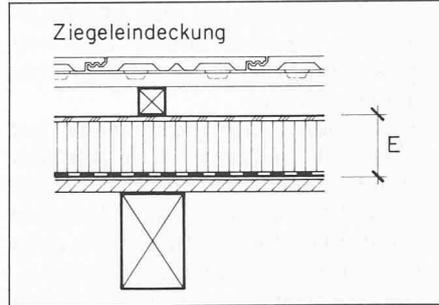
Aufbau 4

Elemente und Konterplatten ungenügend befestigt und «nach unten gerutscht», Konstruktion nicht mehr funktionstüchtig

- Abstände der Konterlattennägel von etwa 1 bis 1,20 m ungenügend, kleinere Abstände in der Grösse der Elementbreite erforderlich
- zur Aufnahme der Lasten übliche Widerholzlager im Traufbereich sowie Zugbänder an den Konterlatten beim First ungenügend
- ingenieurmässige Dimensionierung der Elementbefestigung, entsprechende Fachberatung und bei Bedarf statischer Nachweis durch Systemhalter erforderlich
- bei der Verwendung von Schrauben bessere Verankerung sowie die Möglichkeit, «bei Verfehlen» des Spar-

- Fixierung der Elemente und Konterlatten beim First durch Einbau eines senkrechten Firstbrettes, wegen hohem Preis nur seltene Verwendung der sog. Dachlastanker anstelle des Firstbrettes.

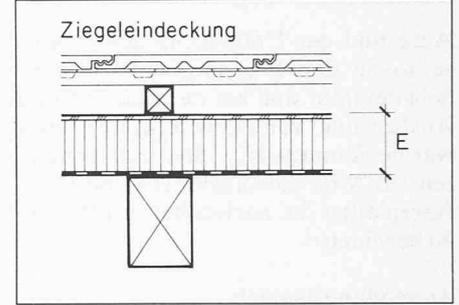
Aufbau 2

Pilzbildung: An der Unterseite der Hartfaserplatten im Bereich von Fehlstellen in der Wärmedämmung bei Elementstössen, Pilzbildung nur über dem bewohnten Raum und nicht im Vordachbereich feststellbar

Feuchtigkeit: Hartfaserplatte feucht/nass, Wärmedämmung feucht

Materialien in nicht einwandfreiem Zustand, Konstruktion über bewohntem Raum mit nicht verklebten Stössen der Dampfsperre/Luftdichtung nicht funktionstüchtig

- Über bewohnten Räumen mit üblicher Raumlufttemperatur und Raumluftfeuchtigkeit separat auf Schalung verlegte Dampfsperre/Luftdichtung mit dichten Stössen und Anschlüssen erforderlich
- Dampfsperre/Luftdichtung in der Warmzone luftdicht an Durchdrin-

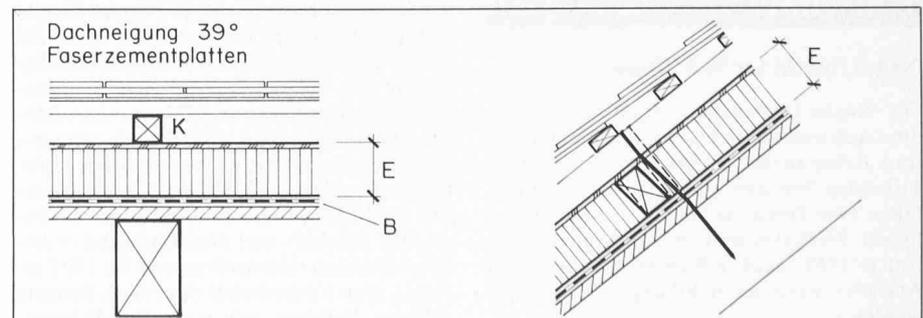
Lage der Elemente: Elemente mit Konterplatten nach unten «abgerutscht»

Befestigung von Konterplatte und Element ungenügend, Konstruktion nicht mehr funktionstüchtig
