# Sanierung eines Baugleises auf weichem Untergrund

Zeitschrift: **Schweizer Ingenieur und Architekt**

# Sanierung eines Bahngleises auf weichem Untergrund

Von Fei-Loung Yang, Zürich, Gerhard Schmutz, Bern, und Theo Bürkli, Rapperswil

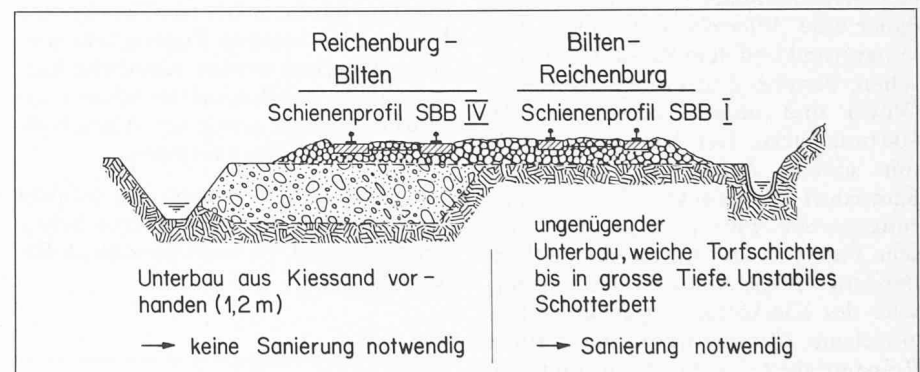
Bild 1. Querprofil vor der Sanierung

Das lückenlos geschweisste Gleis Biltten-Reichenburg (Bild 1) wurde 1967 umgebaut und mit Schienenprofil SBB I und Zweiblock-Betonschwellen ausgerüstet. Anfang April 1976 wurden über eine gewisse Strecke abnormale *Bewegungen im Schotterbett* des Gleises Biltten-Reichenburg beobachtet. Einerseits verschob sich der Schotter gegen das Bankett, so dass die aussenseitigen Schwellenköpfe freilagen. Andererseits traten bei durchfahrenden Zügen starke Bewegungen auf; die Senkungen betrugen bis zu 11 mm. Die gut sichtbaren und spürbaren Schwingungen erschienen besonders gross beim Vorbeifahren der Schnellzüge ( $v = 125 \text{ km/h}$ ). Die Fahrgeschwindigkeit wurde aus Sicherheitsgründen auf 80 km/h reduziert.

Die geotechnischen Untersuchungen zeigten, dass der *Unterbau* unter dem Schotterbett (Brechsand, Feinschotter, Kiessand) eine sehr unterschiedliche Dicke aufwies und stellenweise ganz fehlte. Der Untergrund besteht bis in eine grosse Tiefe hauptsächlich aus weichem, organischem Ton, der lokal von dünnen Torflagen durchsetzt ist. Die Scherfestigkeiten genügten den horizontalen Scherbeanspruchungen durch den Zugverkehr offenbar nicht.

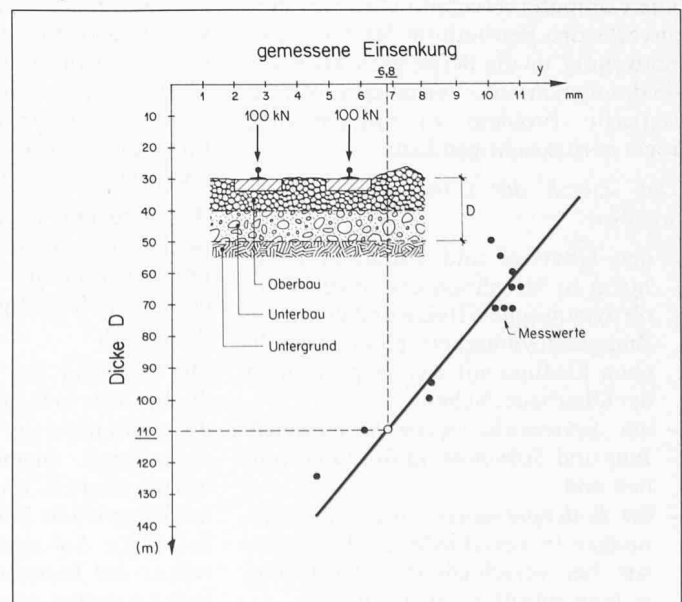
Es wurden Eindrückmulden unter einer Achslast von 200 kN vor (und nach) der Sanierung gemessen (die restlichen Achslasten haben einen vernachlässigbar kleinen Einfluss). Die gemessenen Eindrücke vor der Sanierung betrugen 8 bis 11 mm, im Mittel 9,6 mm (Bild 9). Sie wurden als relativ gross beurteilt. Die Untersuchungen haben ergeben, dass eine Verstärkung allein am Unterbau keine grosse Reduktion an Eindrücken bringen kann. Die grossen Deformationen gehen hauptsächlich auf den *weichen Untergrund* zurück. Um eine starke Reduktion der Eindrücke zu erreichen, hätte man den Untergrund wesentlich verfestigen oder einen Materialersatz bis in grosse Tiefe vornehmen müssen. Derartig weitgehende Untergrundsanierungen sind jedoch mit einem solch grossen Kostenaufwand verbunden, dass solche Varianten von allem Anfang an ausgeschieden wurden. Da das Gleis in diesem Bereich geradlinig verläuft, gefährden auch relativ grosse, gleichmässige Eindrücke die Betriebssicherheit kaum, solange

die Bodenpressungen im elastischen Bereich bleiben. Nach der Sanierung betrug die Einsenkung im Mittel 7,1 mm, also etwa 75% derjenigen vor der Sanierung.

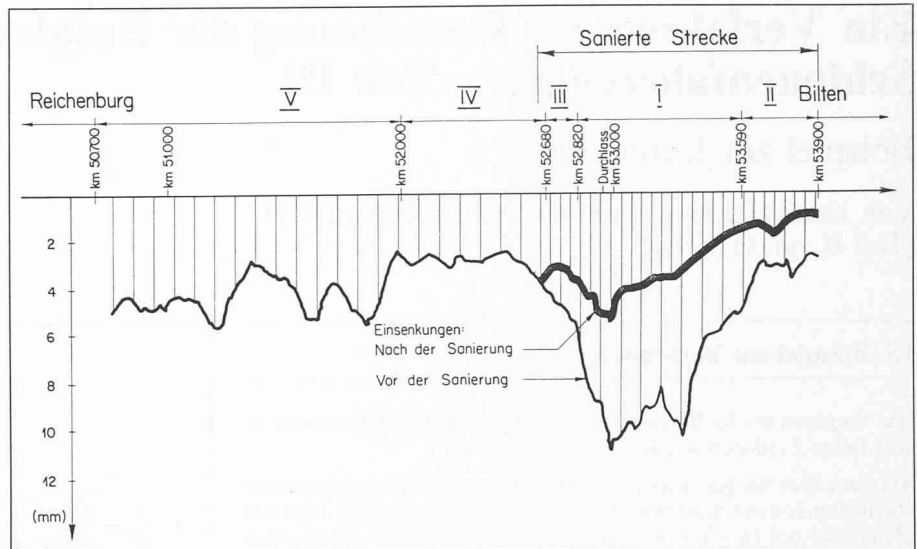
Bild 11. Gemessene Einsenkungen (Mittelwerte) der 3,2 km langen Gleisstrecke «Bilten-Reichenburg» vor und nach der Sanierung unter einer Achslast von 200 kN

Gemessen an den Einsenkungen zeigt das Bild 11 sehr anschaulich die Auswirkung der verschiedenen Sanierungen des Gleises Bilten-Reichenburg. Für die Messung wurde eine Einzelachslast von 200 kN verwendet, die eine geringere Einsenkung von etwa 33% hervorruft als diejenige der Lokomotive Re 4/4.

Der Streckenabschnitt I wies vor der Sanierung etwa doppelt so hohe Einsenkungen auf wie die angrenzenden Abschnitte. Es war also richtig, ihn im Ober- und Unterbau zu sanieren. Der Erfolg ist durch Vergleich der dünnen Linie mit der dicken Linie der Einsenkungen klar zutage getreten.

In den beiden Streckenabschnitten II und III wurde nur der Oberbau saniert. Die Sanierung hat eine klar erkennbare Spur hinterlassen.

In den Streckenabschnitten IV und V sind die Einsenkungen zwar geringer als im Abschnitt I vor der Sanierung, aber sie liegen trotzdem über dem üblichen Mass. Eine Sanierung, allerdings nur im Oberbau, wurde ein Jahr später (d.h. 1981) durchgeführt, um zu verhindern, dass der Untergrund auch in diesem Bereich mit der Zeit durch den Bahnverkehr beeinträchtigt wird und dann möglicherweise später eine Ober- und Unterbausanierung mit wesentlich höheren Kosten erforderlich macht.
