Die Renovation der Bank Hofmann in Zürich

Von Dieter Nievergelt, Zürich

Wiederherstellung der Fassaden

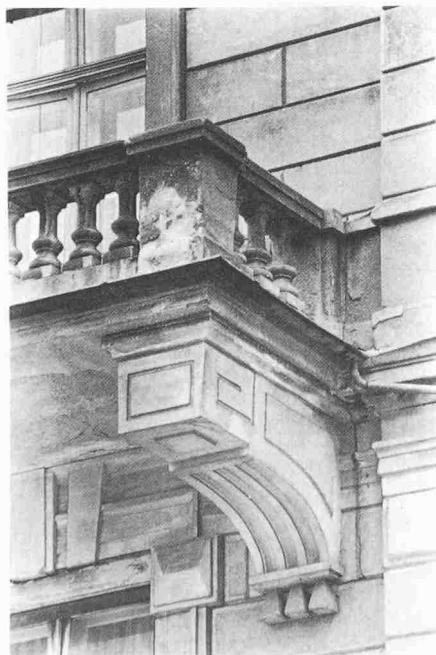
Verwitterungsschäden an Balkonen
