# Das Problem des Baues langer, tiefliegender Alpentunnels und die Erfahrungen beim Baue des Simplontunnels

Autor(en): **Brandau, Karl**

Zeitschrift: **Schweizerische Bauzeitung**

## Das Problem des Baues langer, tiefliegender Alpentunnels und die Erfahrungen beim Baue des Simplontunnels.

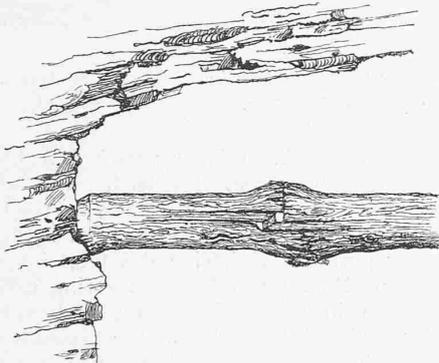
Abb. 7. Gestauchte Kappe. Stollen II, Km. 6,780.

eingeböhnt mit Firstverzug aus leichten Pfählen. Das eintretende Zusammenstauchen der Kappen (Abb. 7 und 8) gab Fortbewegung der Ulmen kund. — Ablösungen von zerbröckelten Gesteinsstücken aus den Ulmen folgen. Auf die Kappen legen sich grössere Schiefermassen (Abb. 9), die Kappen biegen stellenweise ein (Abb. 10). Bei der Erneuerung der Kappen zeigt sich der grössere Teil der bewegten Schiefer über den Kappen in dünnen Bänken ineinandergestaucht und trägt sich selbst. Als klassisches Beispiel dafür siehe Abbildung 9. Die Ablösungen in der

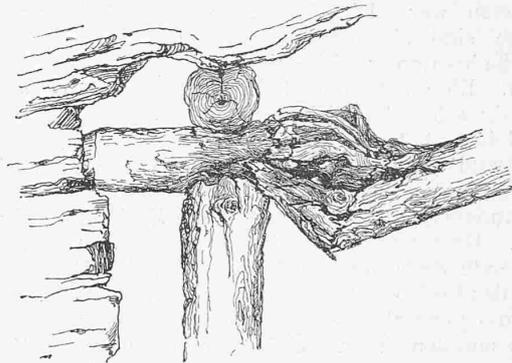
Abb. 8. Gestauchte Kappe. Stollen II, Km. 7,865.

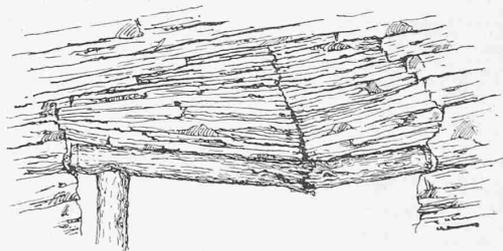
Abb. 10. Stauchung der Schieferschichten in der First. Stollen I, Km. 6,810.

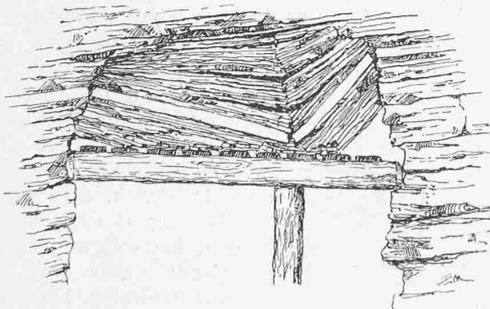
erstrecken sich auf 1 bis 2 m Höhe ins Gestein hinein. Die scheinbar sehr kompakten Bänke zerblättern in dünne und dünnste Schieferschichten, die sich nach und nach in Falten einbiegen. Abbildung 11, 12, 13 (S. 70) und 14 (S. 70) zeigen den allmählich sich vollziehenden Vorgang in seinen verschiedenen Entwicklungsstadien.

Abb. 11. Stauchung der Schieferschichten in der First. Stollen II, Km. 6,665.

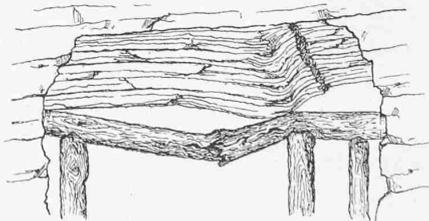
Abb. 12. Faltenbildung der gestauchten Schiefer in der First. Stollen II, Km. 6,750.

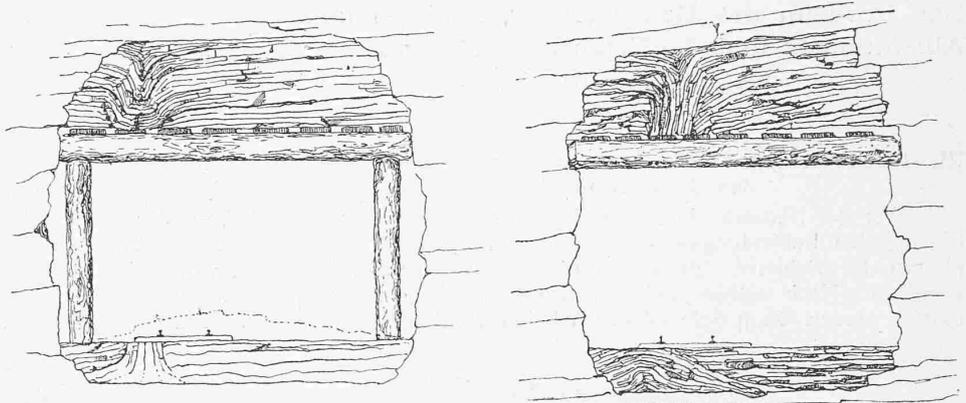
Inzwischen hat sich auch die Hebung des Dienstgeleises bemerkbar gemacht als Folge von Faltenbildung in den Schiefen der Sohle, ähnlich denen in der First (Abb. 13 und 14). Durch die Gesamtheit dieser Vorgänge veranlasst, wurde der Stollen II mit Mauerwerk einschl. Sohlengewölbe verkleidet; auf der 18 m langen Strecke von Km. 6,682 bis 6,700 S. P. des Sohlengewölbeausbaus zeigt

Abb. 13 und 14. Stauchung der Schieferschichten in First und Sohle des Stollens II von Km. 6,710 bis Km. 6,860.

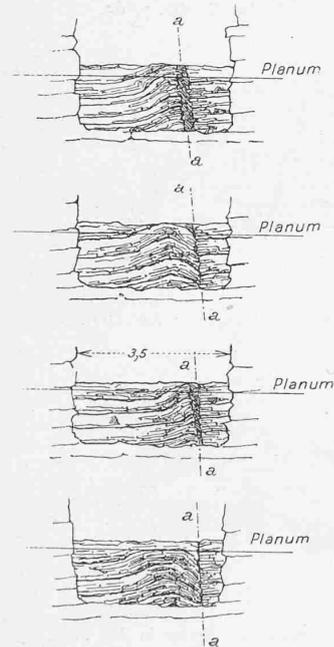
sich der Verlauf einer Falte sehr schön, siehe Abbildung 15 (Seite 70). Die Linie a—a bezeichnet einen der vielen dieses Gebirge nahezu parallel zur Achse des Tunnels durchziehenden Risse. (Alle Abbildungen sind nach Skizzen, die an Ort und Stelle gemacht wurden, gezeichnet).

Abb. 15. Stauchung und Faltung der Sohle. Stollen II, Km. 6,682 bis 6,700.

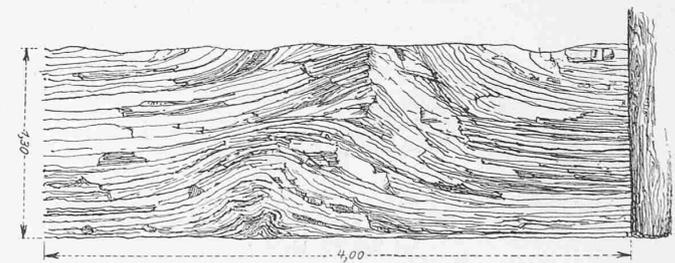
Die Abbildungen 16 und 17 stellen Auffaltungen in der Sohle des Tunnels I dar, die photographisch aufgenommen sind. Alle Falten, die man zu beobachten Gelegenheit hatte, bezeugen ihren Ursprung in seitlichen Verschiebungen, d. h. im Zusammengehen der Ulmen und Widerlager. Empordrängen der Sohle von unten durch treibendes Gebirge hätte in den Faltenrücken klaffende Spalten hervorbringen müssen; statt dessen waren sie auf ihre ganze Höhe nur ineinander verstaucht durch seitliches Drängen. — Häufig wiederholte Kontrollmessungen haben es zweifellos gemacht, dass nach dem Einziehen der Sohlengewölbe in Tunnel I jeder Bewegung Einhalt getan war. Die Sohlengewölbe sind als Betonklötze von 0,80 bis 1,00 m Dicke ausgeführt. Eine solche verhältnismässig schwache Sicherung der Sohle bot genügenden Widerstand gegen die Schubkräfte, die also auch nur mässige gewesen sein können.

Abb. 16. Auffaltung des Gesteins in der Sohle des Tunnels I, Km. 6,800.

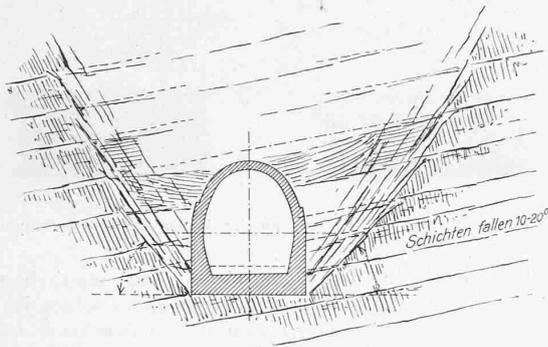
stimmen, welche die Widerlager verschoben haben, aber nicht mehr imstande waren, das fertige Gewölbe zu bewegen. Diese Kräfte sind ihrer ganzen Erscheinung nach keine andern, als der Schub des Gesteinskeiles, der sich entsprechend der geringen Kohäsion des Gesteins sowie entsprechend seiner Reibung und seinem geringen Widerstand gegen Abreissen in seinen Schichtungsflächen bildet und der auf der Abbruchfläche herabgleitet (siehe Abb. 18). Daraus lässt sich sogar die Höhe berechnen, bis zu welcher

das Gestein gelockert ist und als Keil auf den Abbruchflächen nach unten drückt. Es wird erkenntlich, dass bei allseitigem Gebirgsdruck, also speziell bei Belastung des Gewölbes von oben, keine Bewegung der Widerlager unter dem geschlossenen Gewölbe hätte bestehen können. — Die Durchführung der Berechnung eines Beispiels an diesem Orte würde zu weit führen. Schätzungen nach anderwärts ausgeführten Rechnungen und Konstruktionen führen dazu, annehmen zu können, dass für ein Gewölbe von 0,35 m Gewölbestärke in Bruchsteinen die Höhe des gelockerten Gesteins nur wenig hoch über das Gewölbe reichen konnte, etwa 20 bis 30 m.

Abb. 18. Lockerung des Gesteins bis zur Abbruchfläche hinter den Ausbruchöffnungen.

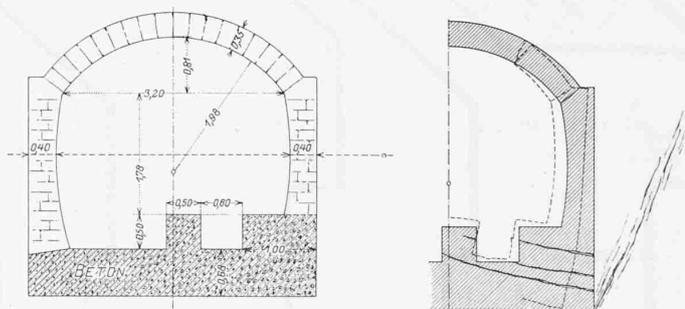
Weiter oben ist der Deformationen Erwähnung geschehen, die der verkleidete Stollen II erlitten hat. Sie hätten so gut wie im Tunnel I durch die Mauerverkleidung und Sohlengewölbe verhindert werden sollen. Selbst die Herren Gutachter der Generaldirektion der S. B. B. haben anerkannt, dass die Sicherung des Stollens II durch Mauerwerksverkleidung im Verhältnis zu der im Tunnel I stark ausgeführt worden ist (siehe Abb. 19). Dem zum Trotz traten Bewegungen ein, deren Verlauf ähnlich denen im Tunnel I war, die aber durch das Einziehen der Sohlengewölbe auf vielen Strecken nicht zum Abschluss kamen: Zusammengehen der Widerlager, Zerdücken von Gewölbesteinen, und Bildung langer Risse parallel zur Stollenachse, indem sich die Widerlager auf den Fundamenten stärker ins Profil hineinschoben, als am Kämpfer. Bei diesen Bewegungen erlitt der Hauptwasserkanal in II arge Deformationen durch Zerstörung der Sohle und Hebung der äusseren Kanalmauer (siehe Abb. 20). Im Stollen II hatten die Widerlagerfüsse nur 0,4 bis 0,6 m Stärke; die Gewölbe hatten bei 3,2 m Spannweite etwa die halbe Belastung wie die Tunnelgewölbe. Die Risse im Betonfundament (Abb. 20) zeigen nun die Gleitflächen, auf denen die Widerlager in den Stollen hineingeschoben wurden und wo der Kanal zerstört wurde. Die das Widerlager bewegenden Kräfte im Tunnel I und im Stollen II sind nicht wesentlich verschieden — sie hängen nicht von der Spannweite der Gewölbe ab. Da nun Widerlager im Tunnel I von 0,90 m Stärke, wie wir gesehen haben, verschoben worden sind, so kann es nicht Wunder nehmen, dass die Widerlager im Stollen von 0,4 bis 0,6 m auch verschoben wurden. Da aber die schliessliche Belastung von oben her sehr ge-

ring war, so dauerte auch nach Schluss der Gewölbe die Bewegung fort. Der Fehler, dem alle die Bewegungen und Zerstörungen zur Last gelegt werden müssen, ist somit die geringe Stärke der Widerlager. Dieser Umstand ist zu entschuldigen durch das rätselhafte Verhalten des Gesteins. Belastung durch den Gebirgsdruck auf das Gewölbe hätte Bewegung verhütet; es hätte sich alsdann die Konstruktion als genügend erwiesen.

Abb. 19 und 20. Profil des Stollens II mit vollkommener Mauerwerkverkleidung und Verschiebung (karikiert) der Widerlager, Zerstörung des Kanals und des Gewölbes durch Verschiebung des Widerlagerfusses auf den Rissen im Beton. Masstab 1 : 100.
