Schäden am Zweischalenmauerwerk

Konstruktive Probleme beim Einbau von Polyurethan-Hartschaumplatten in Flachdächer

VON PAUL-ANDRÉ DUPUIS,
CHRISTOPH WEDER UND
ROLAND BÜCHLI,
DÜBENDORF

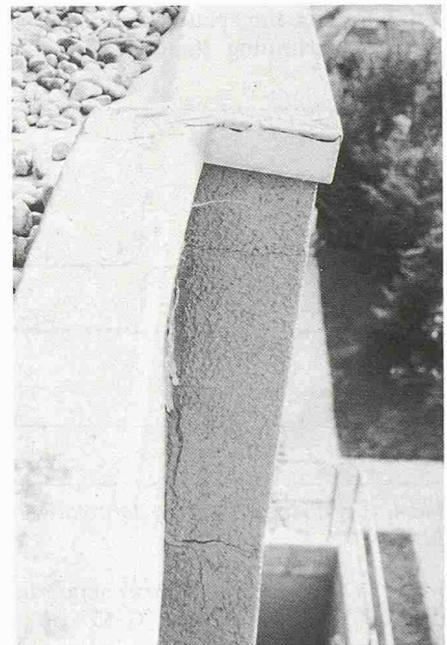
Fällen zeigten diese eine im Dachrandbereich nach aussen verschobene bzw. geknickte äussere Backsteinschale (Bild 1).

Bild 1. Die äussere Backsteinschale ist geknickt

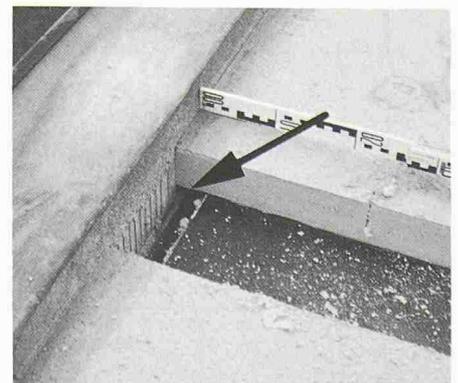
Den Flachdächern wurde Probematerial entnommen. Gleichzeitig wurde der Zustand der eingebauten Materialien festgestellt. Dabei zeigte sich, dass in allen Fällen die Wärmedämmung aus Polyurethan-Hartschaumplatten (im weiteren PUR-Platten genannt) satt an der verschobenen äusseren Backsteinschale anliegt (Bilder 2 und 3).

Bild 2. Die PUR-Platten liegen satt an der äusseren Backsteinschale an. Der Pfeil deutet auf den Spalt, der durch die Verschiebung der äusseren Schale entstanden ist.

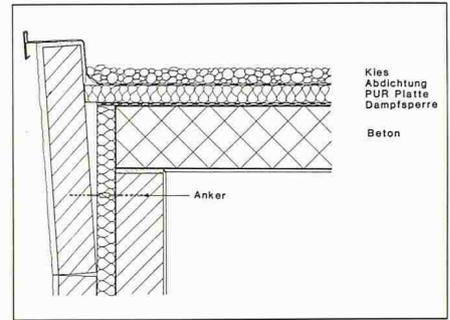
Bild 3. Schnitt durch einen schadhaften Dachrand

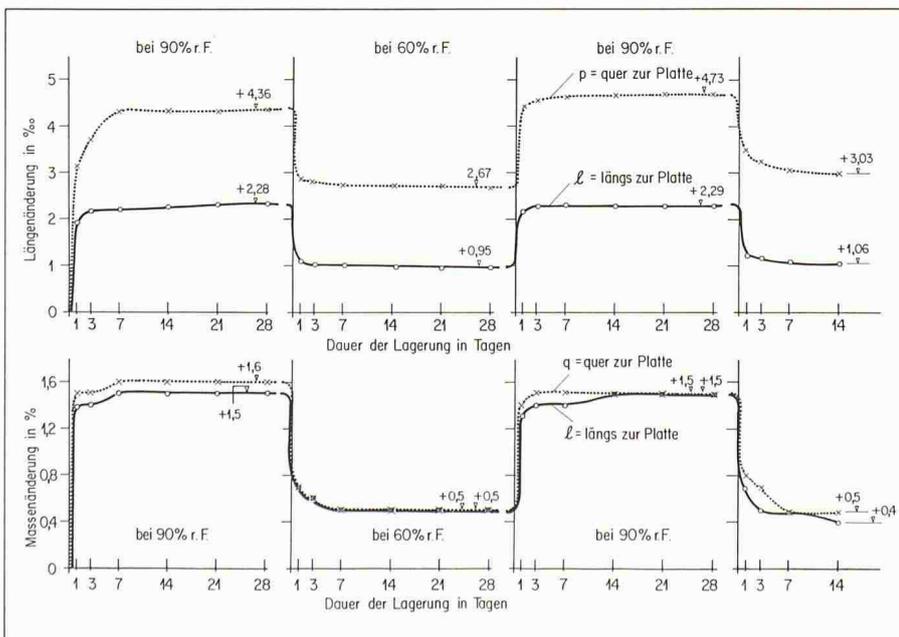
Bild 5. Dimensions- und Massenänderung einer PUR-Platte bei Lagerung in Wechselklima 20 °C/90% r.F. und 20 °C/60% r.F.

Die Prüfung der feuchtigkeitsbedingten Dimensionsänderung hat bei allen drei Fällen ähnliche Werte ergeben. Es resultierten Längenänderungen bei wechselnder Klimalagerung von -0,67‰ bis +4,88‰ und Massenänderungen von -0,35% bis 2,1%. In Bild 5 ist das Ergebnis einer Prüfung bei wechselnder Klimalagerung zwischen 60% r.F. und 90% r.F. dargestellt.

Der Feuchtigkeitsgehalt der in den Dächern eingebauten PUR-Platten ist mit einer Ausnahme nicht zu beanstanden und muss als trocken bezeichnet werden. Gleichwohl wurden diese Feuchtigkeitswerte in den Laborversuchen bei Lagerung in wechselndem Klima nicht erreicht. Diese relativ geringen Veränderungen des Feuchtigkeitsgehaltes bewirkten in den Laborversuchen eine für Wärmedämmstoffe beachtliche Längenänderung (Bild 5).

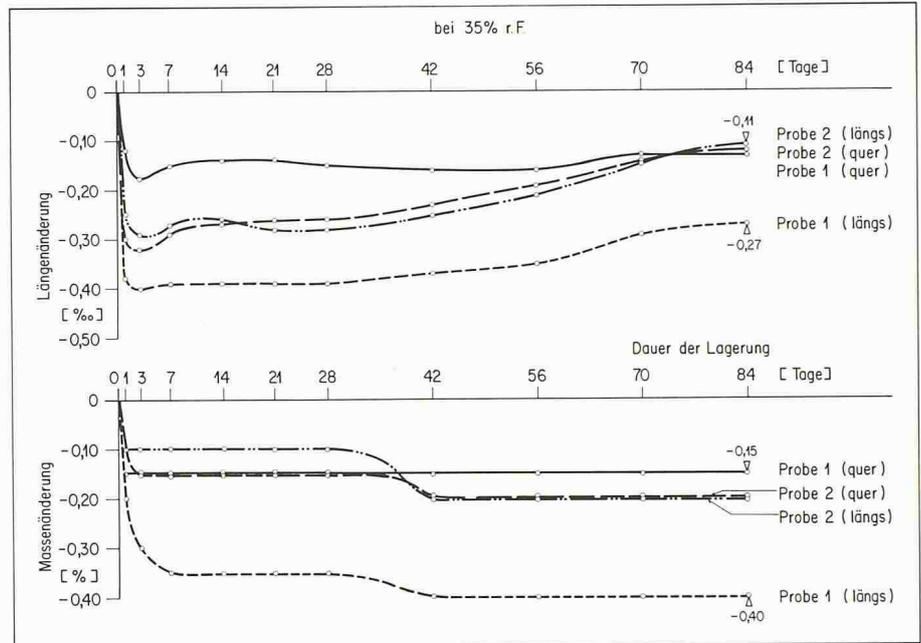
Die Lagerung der Probekörper bei konstantem Klima von 20 °C/35% r.F. hat nach einer anfänglichen Verkürzung eine stetige Zunahme der Probenlängen ergeben (bis 0,17‰ in 84 Tagen). Die Massen hingegen zeigten sich in dieser Zeit nach einer anfänglichen Abnahme konstant oder waren leicht abnehmend (Bild 6).

Auch bei Lagerung in konstantem Klima zeigte sich über einen Zeitraum von 70 bis 100 Tagen trotz gleichbleibender Massen eine stetige Ausdehnung. Diese nahm mit fortschreitender Versuchsdauer zu (Bild 6).

Bild 6. Dimensions- und Massenänderung einer PUR-Platte bei Lagerung in konstantem Klima von 20 °C/35% r.F.

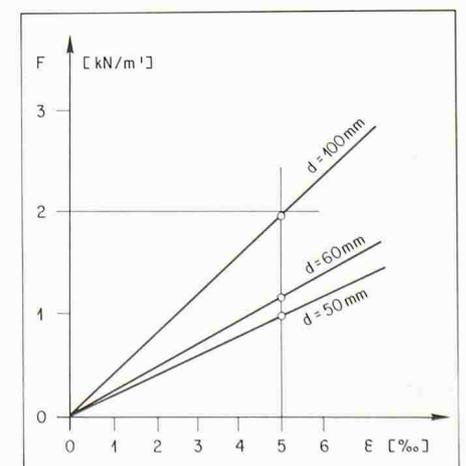
$$F = \sigma \cdot A = 0,198 \text{ kN/m}^1 \dots 1,975 \text{ kN/m}^1 \text{ (Bild 7)}$$

Bild 7. Beziehung zwischen der Druckkraft pro Laufmeter PUR-Plattenlänge und der Verformung bei unterschiedlichen Plattendicken

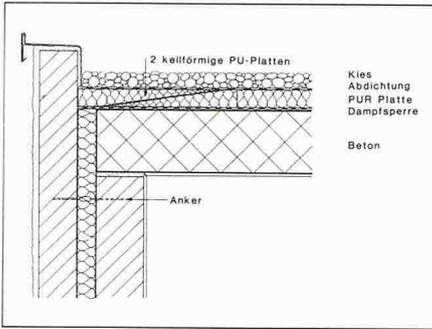
Bild 8. Pufferzone am Dachrand in Form von keilförmig aufgeschnittenen PUR-Platten

1. Die Dimensionsänderungen der PUR-Platten werden in einer verformbaren Pufferzone entlang dem Dachrand aufgefangen (Bild 8).

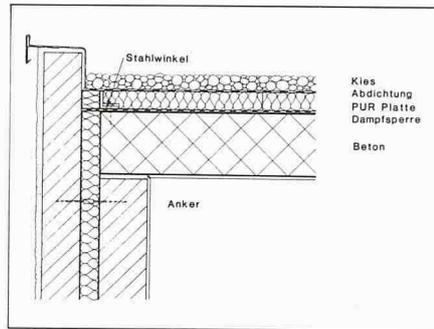
Bild 9. Auf der Betondecke fixierter Stahlwinkel zur Ableitung der Druckkräfte

2. Die bei den Dimensionsänderungen der PUR-Platten auftretenden Kräfte werden auf eine unschädliche Art in die Konstruktion abgeleitet (Bild 9).
