# Baugrunderfahrungen in aussereuropäischen Mittelmeerländern

Autor(en): **Rieder, Urs**

Zeitschrift: **Schweizer Ingenieur und Architekt**

Band (Jahr): **106 (1988)**

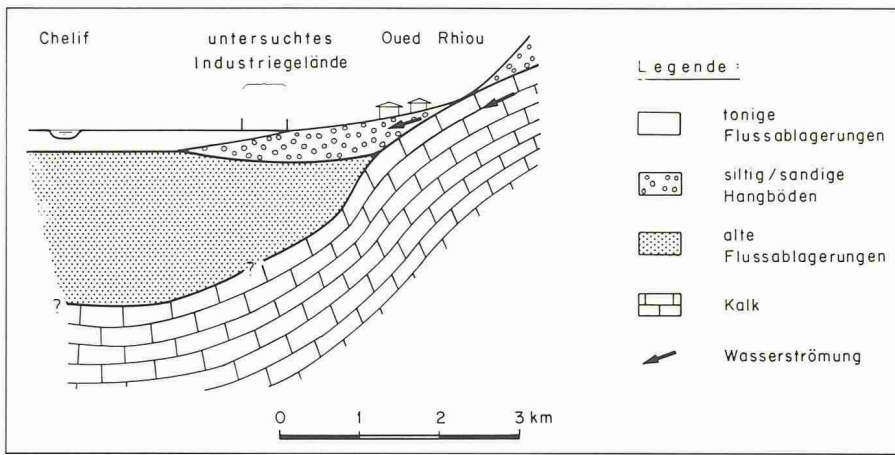
Bild 2. Oued Rhiou, geologischer Schnitt

1974 untersuchten wir ein Gelände von rund 40 ha für eine Schraubenfabrik in Oued Rhiou, und zwar mit einer grossen Zahl von Rotary-Bohrungen, Rammsondierungen, Baggerschlitzten mit Plattenversuchen, Laboruntersuchungen usw. Das Gelände liegt am Rande der Ebene des Flusses Chelif (Bild 2). Die tonigen und quellfähigen Flusssedimente überdecken in der Ebene die mehr siltig-sandigen Hangböden. Wir empfahlen daher, die Fabrik mög-

lichst weit von der Ebene in Richtung Hang zu schieben, da dort normale Fundationen mit Pressungen bis  $300 \text{ kN/m}^2$  ohne besondere Erschwer-nisse möglich waren. Im Laufe der Baugrunduntersuchungen stellten wir ausserdem fest, dass in Hangnähe das Grundwasser meist süss, in der Ebene dagegen salzig war. Unsere geophysikalischen und hydrogeologischen Zusatzuntersuchungen im Jahre 1976 bestätigten den seitlichen Zufluss von Süsswasser aus dem Kalkgebirge, was entgegen den pessimistischen Prognosen der lokalen Behörden den Bau einer eigenen Wasserfassung für die Fabrik ermöglichte.

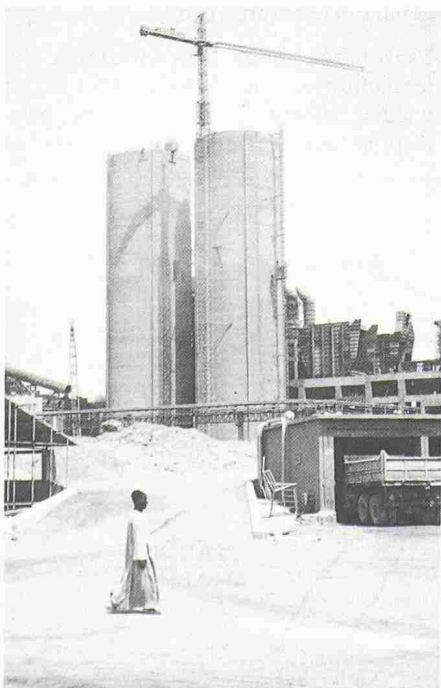
Bild 3. Helwan, Homo-Silos

Vom Neubau der Zementfabrik Helwan (am rechten Nilufer, etwa 20 km südlich von Kairo) sind die Silos der Linie I von besonderem geotechnischen Interesse (Bild 3). Zwei Silos von je rund 70 m Höhe stehen auf einer gemeinsamen steifen Fundamentplatte mit den Abmessungen von rund 50 m x 25 m x 3 m. Das Gesamtgewicht beträgt maximal 64 400 t, die entsprechende mittlere Pressung rund 600 kN/m<sup>2</sup>. Bohrungen und Schächte zeigten, dass der Untergrund im oberen Bereich aus dicht gelagertem Sand, darunter aus sehr steifem Ton besteht. Die Tragfähigkeitsberechnungen ergaben für den drainierten Zustand eine genügende Sicherheit, für den undrainierten Zustand (d.h. während der Erstbelastung) war die rechnerische Sicherheit dagegen knapp. Wir empfahlen daher, die Erstbelastung kontrolliert in Stufen und unter Beobachtung der Setzungen durchzuführen.

Wir hatten Setzungen in einer Spanne von 11 bis 30 cm (als Extremwerte) berechnet. Um Verkippungen zu vermeiden, empfahlen wir, beide Silos bei der ersten Füllung gleichmässig und kontrolliert zu beladen. Diese Vorschriften wurden grösstenteils befolgt, abgesehen von einer unbeabsichtigten einseitigen Lastvergrösserung um 6000 t. Diese bewirkte einen einseitigen Setzungsschub von etwa 1 cm mit einer bleibenden Verkippung. Die nach 4 Jahren tatsächlich erreichten Werte von 10 bis 15 cm Setzung und rund 1‰ Verkippung liegen im Rahmen des Zulässigen und Erwarteten. Im Gegensatz zu anfänglichen Befürchtungen war die theoretisch zu erwartende Beeinflussung der nur wenig weit entfernten Nachbarbauten durch die Setzungsmulde der Silos gering und ohne Probleme. Der nicht ganz risikolose Verzicht auf eine Pfahlfundation hat sich somit gelohnt. Hätte wohl ein Schweizer Bauherr in einer ähnlichen Situation eine Lösung mit vorausgesagten Setzungen von 1 bis 3 Dezimetern ebenfalls akzeptiert?

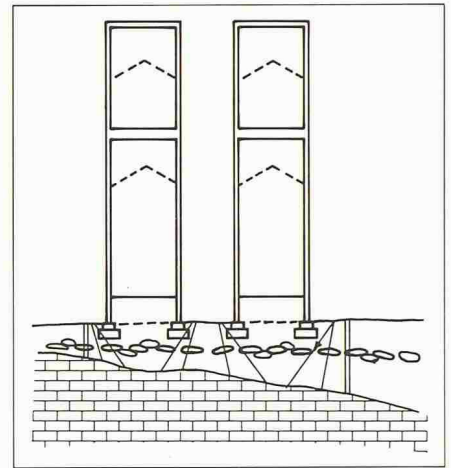
Bild 4. Tourah, Schnitt durch Homo-Silos (mit Injektionen), links Silo 1, rechts Silo 2

Nachdem beim Aushub für die relativ setzungsempfindlichen Fundamente des Drehofens grobblockiger, hohlraumreicher Schutt bis auf den Fels ausgeräumt und ersetzt worden war, spitzte sich die Diskussion bei den Fundationen der 76 m hohen Silos zu. Der Generalunternehmer wies mit grossmassstäblichen Plattenversuchen in den Deckschichten eine Tragfähigkeit von  $1 \text{ MN/m}^2$  nach, worauf die von ihm vorgeschlagenen Ringfundamente mit Bodenpressungen von  $700 \text{ kN/m}^2$ , wenn auch mit Vorbehalten, akzeptiert werden mussten (Bild 4).

Unter dem Eigengewicht (je 13 000 t) der beiden Silos traten nur Setzungen von rund 1 bis 3 cm auf. Auch die stufenweise aufgebrachte Nutzlast bewirkte anfänglich nur geringe Setzungen. Als Folge eines grösseren Lastsprunges von 2500 auf 7000 t Nutzlast traten aber beim Silo 1 plötzlich stark überproportionale Setzungen von über 10 cm auf, die auch nach Teilentlastung des Silos noch andauernd stark zunahm (Bild 5). Gleichzeitig erfolgte eine Verkipfung von 1,5%. Der in geringer Distanz daneben stehende Silo 2 wurde durch diese Vorgänge vorerst relativ wenig beeinflusst, bis ein kurzfristiger unbeabsichtigter Lastsprung von vorher max. 10 000 t auf 13 200 t Nutzlast plötzlich analoge Erscheinungen auslöste. Die Verkipfung erreichte hier sogar 5%. Die im Bereich der Silos eher rudimentären Voruntersuchungen des Generalunternehmers hatten über dem Fels Sand erwarten lassen. Neue Sondierbohrungen zeigten nun aber einen erheblichen Anteil toniger Materialien. Bodenproben im Ödometer reagierten auf Wasserzugabe mit einer leichten Volumenverminderung. Ein Sondierschacht von 9 m Tiefe zeigte Blocklagen mit grossen Hohlräumen, worauf Injektionen zur Verfüllung dieser Hohlräume und nach Möglichkeit zur Verfestigung der übrigen Schichten beschlossen und ausgeführt wurden. 80 Bohrungen wurden vertikal als «Vorhang» rund um die beiden Silos ausgeführt, welche bei druckloser Verfüllung insgesamt etwa 360 t Zement aufnahmen. Die Aufnahme pro Bohrung betrug anfänglich bis 20 t, ging dann aber auf we-

niger als 1 t zurück. Im Innern dieses «Vorhanges» wurden anschliessend rund 130 weitere Bohrungen schief unter die Silos vorgetrieben und mit Drücken bis 15 bar verpresst, wobei etwa 1700 t Zement aufgenommen wurden. Während den Injektionen vergrösserten sich die Setzungen trotz reduzierter Nutzlast um weitere 5 cm. Nach Abschluss der Injektionen nahmen die Setzungen von Silo 1 nur noch geringfügig zu, hingegen setzte sich Silo 2 weiterhin rund 15 bis 30 mm pro Monat (Bild 5).

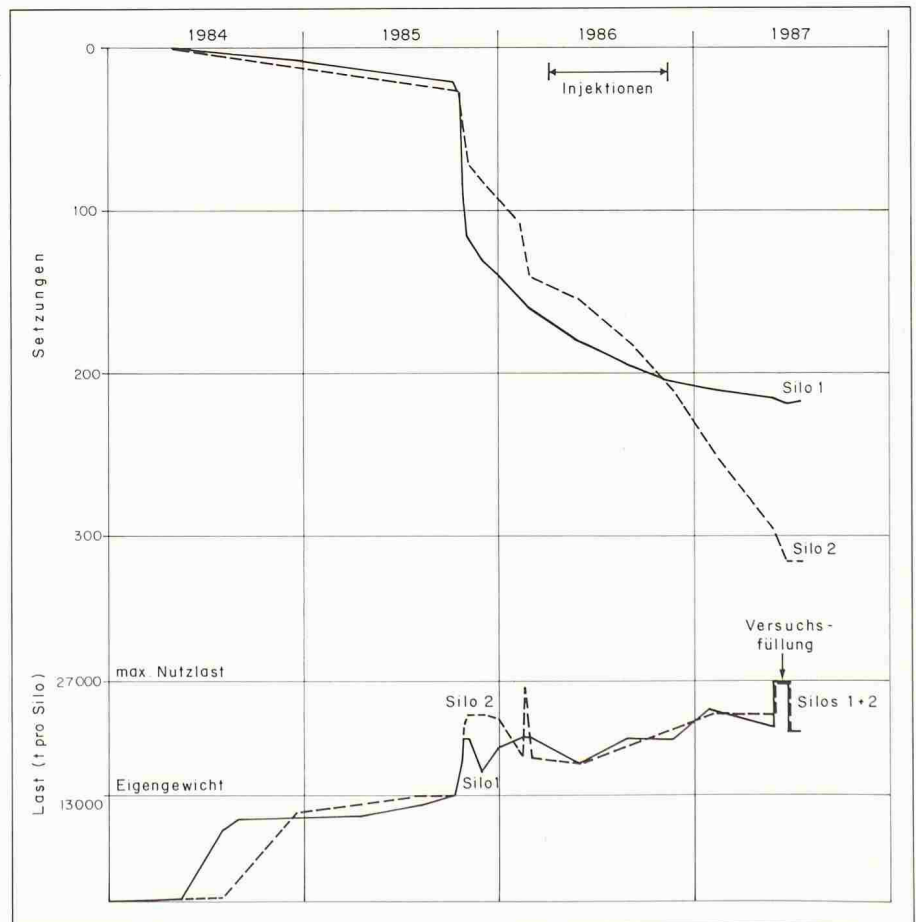
Bild 5. Tourah, Setzungsverlauf der Homo-Silos (Setzungen in mm)

Es wurde daher für die beiden Silos ein Füllversuch von 20 Tagen Dauer durchgeführt. Silo 2 setzte sich dabei erneut um 14 mm, doch nahm die Setzungsgeschwindigkeit seither merklich ab.
