# Der Bergrutsch vom 8. September 1986 bei Giswil: geologische und Geotechnische Aspekte

Zeitschrift: **Schweizer Ingenieur und Architekt**

## Der Bergrutsch vom 8. September 1986 bei Giswil

Geologische und Geotechnische Aspekte

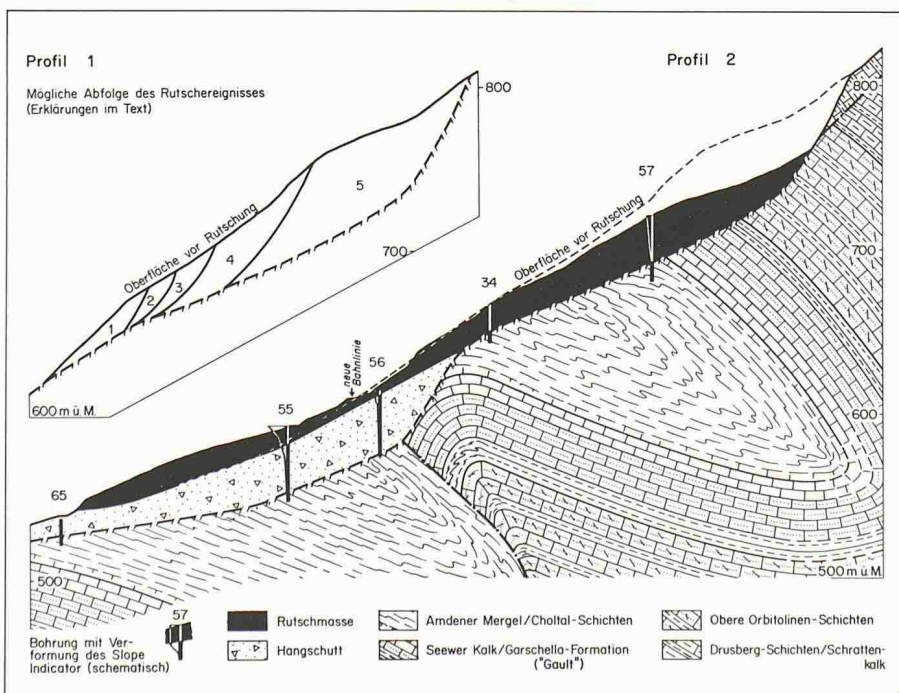
Die rechnerische Überprüfung von Profilen durch den ganzen Rutsch - z.B. entsprechend Profil 2 (Bild 2) - zeigte bald, dass die Rutschbewegung kaum von Anfang an in diese Richtung ging: Die rechnerisch notwendigen Reibungswinkel auf der Felsoberfläche wären viel zu niedrig, als dass ein Bruch

Bild 2. Geologisches Profil durch den Rutschhang sowie Profil mit potentieller Etappierung des Ereignisses (Lage der Profiltrassen vgl. Bild 1)

respektive ein Abgleiten plausibel war. Die Berechnung von Teilstabilitäten in zahlreichen Profilen ergab mit grosser Wahrscheinlichkeit, dass die primäre Instabilität sich im bis auf den Fels eingetieften Bachgraben im südlichen Teil des Rutschareals ereignet hatte (Bruchfigur 1 im Profil 1, Bild 2).

Bruchfigur 1 ergab bei labilem Gleichgewicht ( $F = 1.0$ ) notwendige Reibungswinkel von  $\varnothing' = 40^\circ$  für den Hangschutt respektive  $36,5^\circ$  für die Felsoberfläche der Amdener Mergel, dies unter Vernachlässigung des möglichen Einflusses von Hangwasser. Bei beiden Schichten dürfte ein wesentlicher Teil der Schwerwiderstände auf Verzahnung respektive Kohäsion zurückzuführen sein, da verwitterte Amdener Mergel kaum  $\varnothing'$ -Werte über  $33^\circ$  haben dürften und die feinkörnige Matrix des Hangschutts kaum einen solchen über  $35^\circ$ .

Die Stabilitätsbetrachtungen zeigen, dass ein sukzessiver Staffelbruch - wie er z.B. durch die Bruchfiguren 1 bis 5 in Profil 1 der Figur 2 dargestellt ist - rechnerisch begründet werden kann. So weist die Scholle 1 allein wesentlich kleinere Sicherheiten auf als Scholle 1 plus 2 oder gar 3 zusammen ( $\Delta F = 15...25\%$ ). Entsprechendes gilt für die Schollen 2 bis 5, wenn ihnen durch einen Teilrutsch jeweils der stützende Fuss entzogen worden ist. Im Gegensatz zum Mechanismus der Rutschung konnte der Zeitpunkt des Ereignisses nicht plausibel begründet werden.

Der Rutschvorgang in Etappen konnte durch Augenzeugen bestätigt werden. Diese sahen sukzessive Waldstücke aufrecht zu Tale fahren, ehe die Bäume nach hinten kippten. Im obersten Teil des Rutschareals (ca. Bruchfigur 5 in Bild 2) war der Waldboden in kleine Schollen zerrissen, welche eine Streckung dieses Arealteils auf etwa die doppelte Länge aufzeigten. Im übrigen Areal herrschte ein Chaos von Blöcken und überfahrenen und zersplitterten Bäumen. Die Rutschbewegung induzierte starke Luftströmungen, welche lokal Äste und Blätter im benachbarten Wald zu Boden rissen.
