Risikoanalyse über den Betriebszustand der Wettsteinbrücke in Basel

Das aus dem Jahre 1879 stammende schweisseiserne Bogentragwerk der Basler Wettsteinbrücke weist gravierende Schäden auf. Selbst unter den heute zugelassenen, reduzierten Verkehrslasten mit Gewichtsbeschränkungen für Strassenfahrzeuge ergeben sich lokal sehr hohe Beanspruchungswerte und Sicherheitsmargen unterhalb der verlangten Normwerte.

VON JOSEF GROB,
ZÜRICH

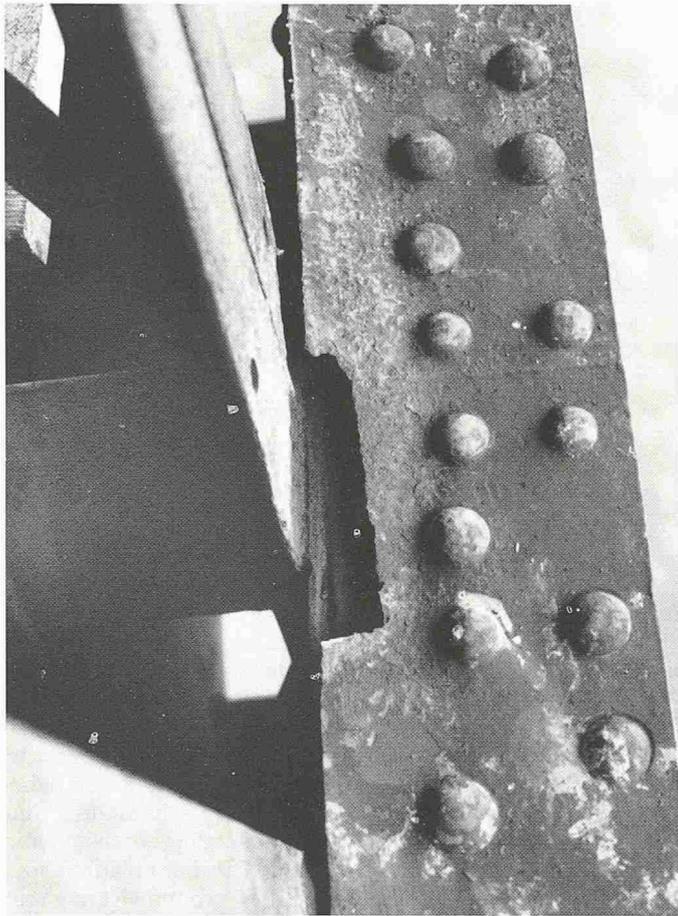
□ Die Gurtlamellen der Rand-Bögen sind vielerorts stark abgerostet, bei einem Lamellenstoss am Oberflansch ist sogar ein 16 cm langes Lamellenstück infolge Durchrostung abgebrochen (Bild 5).

Bild 5. Abgebrochenes Lamellenstück

de Wasser zu dieser Entwicklung beigetragen. Die kritischen Stellen der Schweisseisen-Konstruktion wurden aus diesem Grunde im Rahmen der konservierenden Sofortmassnahmen 1985 gereinigt und mit einem neuen Korrosionsschutz versehen. Seitdem konnten an der Schweisseisen-Konstruktion infolge Korrosion keine weiteren bedrohlichen Schadenentwicklungen mehr festgestellt werden.

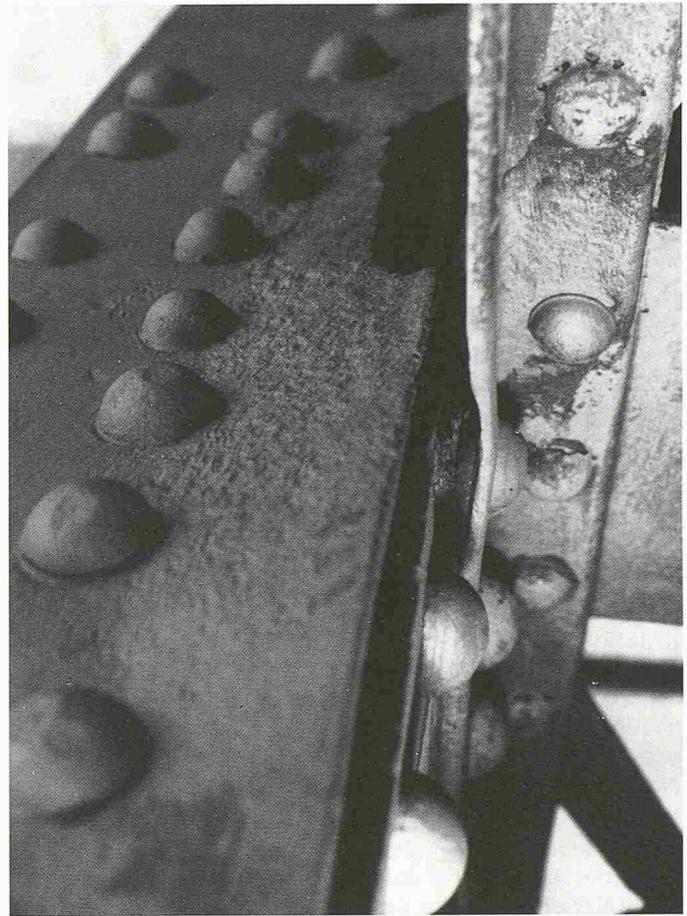
□ An den äusseren Pfosten und Streben beim Anschluss an die Oberkante der Rand-Bögen haben sich maximal 4 bis 5 mm tiefe Rosteinkerbungen (Bild 7) gebildet. Von den ursprünglich 8 mm dicken Profilen verbleibt also örtlich eine minimale Wandstärke von nur 3 bis 4 mm.

Bild 7. Rosteinkerbung an einem Pfosten

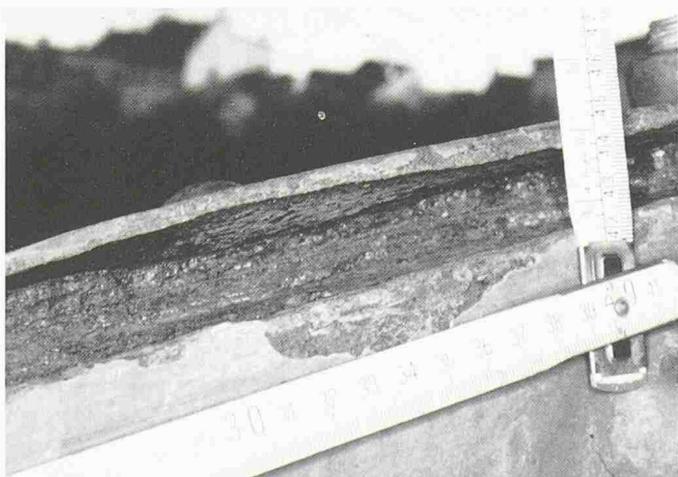
□ Durch Zwischenrostbildung sind die Gurtlamellen der Rand-Bögen stark verformt (Bild 6). Die Rostaufreibungen erreichen dabei zwischen den Gurtlamellen und Winkeln Werte von maximal 33 mm (Bild 8).

Bild 6. Rostauftriebung einer Gurtlamelle

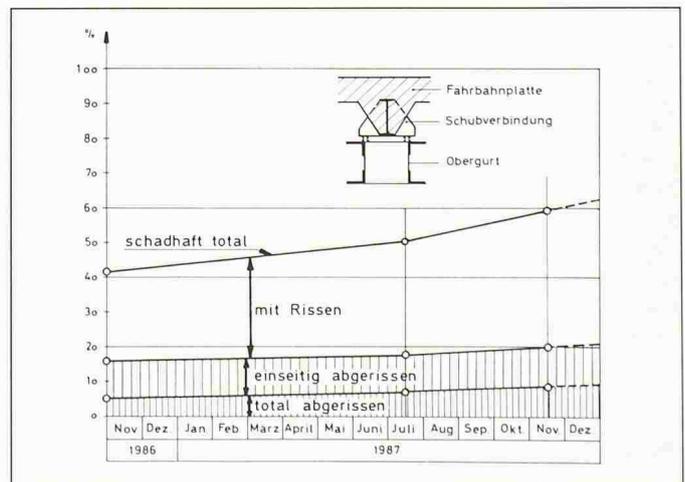
Die Schubverbindungen sind über paarig angeordnete Stahlklötze mit Kehlnähten auf den Obergurten ange-

schweisst (Bild 9). Sie sind unzureichend konstruiert und könnten die Schubkräfte bei voller Verbundwirkung nicht aufnehmen. Durch Schwinden des Betons und durch Temperatureinwirkungen sowie durch die verminderte Bewegungsmöglichkeit der Fahrbahnlager, infolge Verschmutzung und Rostbildung, entstanden durchgehende Querrisse in der Fahrbahnplatte. Diese verminderten die Verbundwirkung und damit auch die Beanspruchung der Schubverbindungen in starkem Ausmass.

tem Masse Schweissnaht-Risse auf. Die Ursache für diese Risse liegt nicht in der Schubübertragung, sondern in Zwangsbeanspruchungen, die durch das unterschiedliche Verformungsverhalten von Fahrbahnplatte und Schweisseisen-Konstruktion bedingt sind. Die massgebenden Zwängungen werden durch Temperaturunterschiede sowie durch lokale Plattendeformationen verursacht, welche infolge der fortgeschrittenen Schadenentwicklung (lo-

Sobald eine Schubverbindung infolge Reissen der Schweissnähte ausgefallen ist, werden die benachbarten Schubverbindungen stärker beansprucht, was zu einem beschleunigten Aufreissen der Schweissnähte an diesen Schubverbindungen führt (Bild 9).

Bild 9. Entwicklung der Schweissnaht-Risse an den Schubverbindungen

Die Schubverbindungen wurden nicht nachgerechnet. Ihr Totalausfall führt zu Kräfteumlagerungen, welche die Schweisseisen-Konstruktion ohne weiteres verkraften kann. Dagegen werden durch das sukzessive Abreissen der Schubverbindungen die von Fahrzeugen stammenden Schläge auf die Schweisseisen-Konstruktion verstärkt. Dies ergibt eine Vergrösserung der Sprödbrechgefahr in unbekanntem Ausmass.

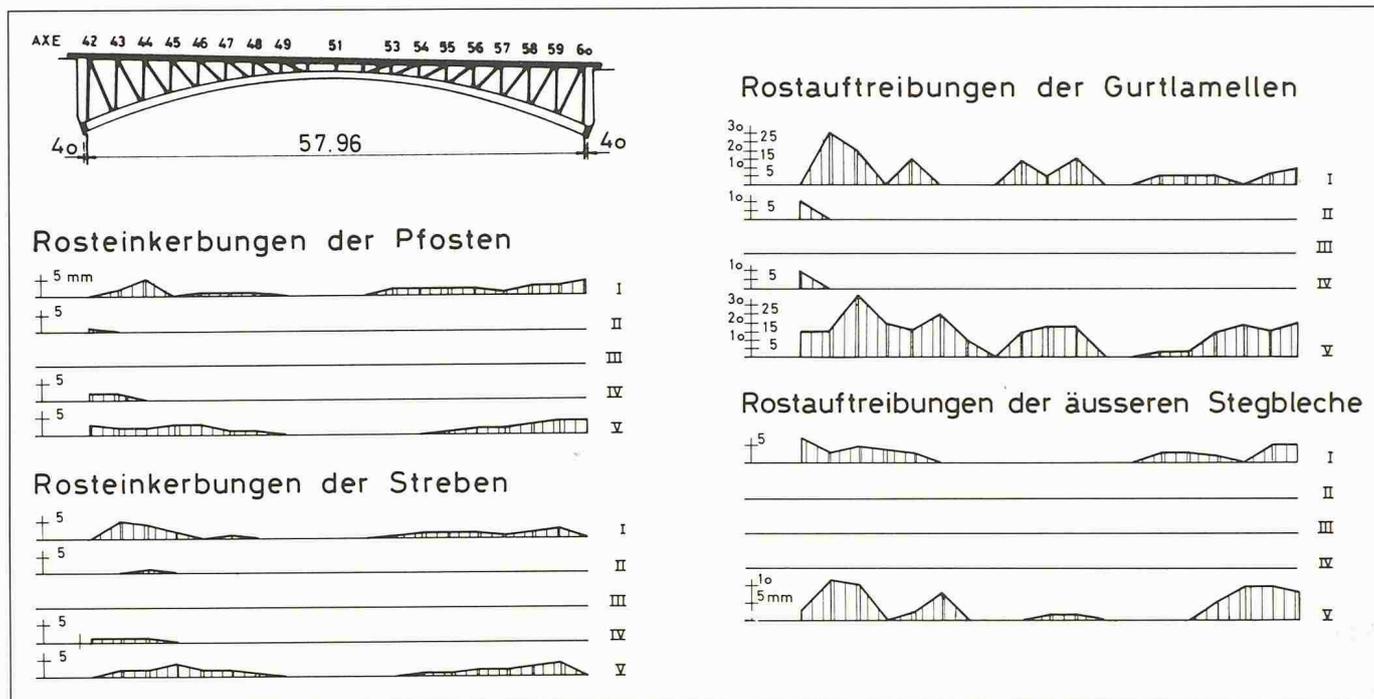
Es fällt auf, dass die gravierenden Korrosionsschäden fast ausnahmslos auf die ober- und unterwasserseitigen

Randträger der Schweisseisen-Konstruktion beschränkt sind (Bild 8). Diese Bauteile waren bis zum Jahre 1936, als die seitlichen Brückenteile für die heutigen Gehwege und Velostreifen angebaut wurden, voll der Witterung ausgesetzt.

Die im Jahre 1984 durchgeführte Untersuchung hat im Vergleich zur Kontrolle des Jahres 1975 eine fortschreitende Verschlechterung des Bauzustandes der Schweisseisen-Konstruktion als Folge von verschiedenartigen Korrosionserscheinungen ergeben. Nebst anderen Faktoren hat auch das durch die undicht gewordene Fahrbahn dringen-

Bild 8. Rostschäden am 3. Brückenfeld
