Zeitschrift: **Schweizer Ingenieur und Architekt**

Band (Jahr): **98 (1980)**

Mangelhafte Sanierung eines gerissenen Aussenwärmedämmsystems

Von H. R. Preisig, Dübendorf

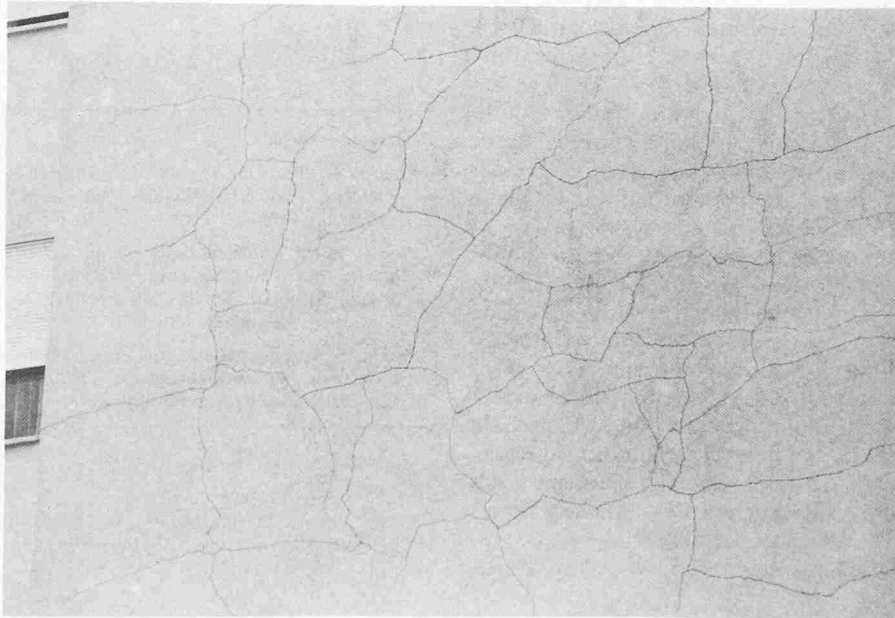
Bild 1. Nichtsaniertes Hochhaus. Fassadenausschnitt: netzartige Schwindrisse im zu hoch dosierten Verputz

Bereits 1970, d. h. ein Jahr nach dem Bezug, wurden im Verputz die ersten Risse festgestellt. Die Risse verliefen vorwiegend netzartig und befanden sich nicht über den Fugen der darunterliegenden PS-Schaumstoffplatten. Ursache dieser Risse waren Schwindverformungen des offensichtlich zu hoch dosierten Verputzes.

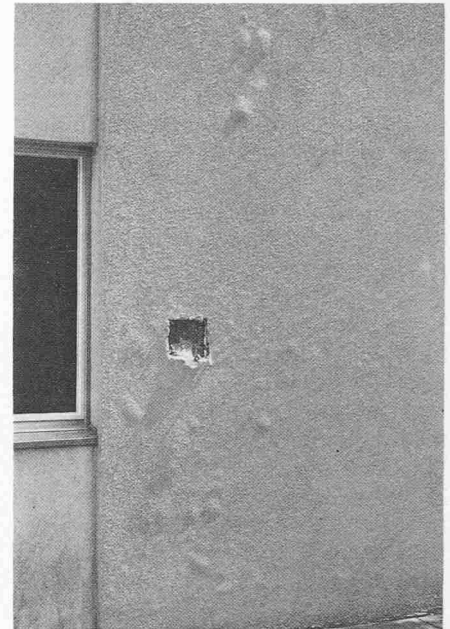
Bild 2. Saniertes Mehrfamilienhaus. Fassadenausschnitt: Blasenbildung

Etwa fünf Jahre nach der Sanierung des gerissenen Aussenwärmedämmsystems wurden im Deckputz Blasen festgestellt. Die Blasen waren vor allem bei Streiflicht zu erkennen. Sie waren unterschiedlich gross und hatten einen bis zu etwa 15 cm grossen Durchmesser. Im Bereich der Blasen hatte sich die gesamte zusätzliche Beschichtung vom gerissenen Verputz des Aussenwärmedämmsystems abgelöst. Die Oberfläche des ursprünglichen Verputzes war nass und wies einen starken Pilzbefall auf. Bei Probeöffnungen der Wärmedämmschicht zeigte sich, dass der expandierte PS-Schaumstoff durchnässt war. Durchnässt waren alle Fassadenpartien, d. h. sowohl die wettergeschützten wie auch die wetterexponierten Flächen. Der an den entnommenen Proben gemessene Feuchtigkeitsgehalt betrug minimal etwa 140 und maximal etwa 250 Masse-Prozent. An Proben der Wärmedämmschicht des nicht sanierten Hochhauses wurden zur gleichen Zeit ein Feuchtigkeitsgehalt von nur einigen Masse-Prozent gemessen.

Die Blasen zwischen ursprünglichem Verputz und zusätzlicher Beschichtung sind Auswirkungen des durchnässen Aussenwärmedämmsystems. Die Ursache dieser Durchnässung ist auskondensierendes Wasser im Bereich der Wärmedämmung infolge zu dampfdichter Schichten auf der Wandaussen-seite. Der gemessene Dampfdurchlasswiderstand dieser Schichten, bestehend aus ursprünglichem Verputz und zu-

sätzlicher Beschichtung, beträgt $18,7 \text{ m}^2 \cdot \text{h} \cdot \text{Pa}/\text{mg}$. Das ist ein etwa viermal grösserer Wert als die rechnerische Summe der Widerstände der warmseitig liegenden Schichten. Der ursprüngliche Verputz und die zusätzliche Beschichtung wirken dadurch als Dampfsperre auf der Aussen- und somit falschen Seite der Wandkonstruktion.

Die beim Mehrfamilienhaus gewählte Sanierungsart mit einer zusätzlichen Beschichtung hat sich nicht bewährt. Sie hat sich blasenartig abgelöst und zu einer Durchnässung der Wärmedämmschicht infolge Kondenswasserbildung geführt. Aufgrund dieser Erfahrungen wurde das Hochhaus mit einer hinterlüfteten Verkleidung aus Asbestzementplatten versehen. Das Aussenwärmedämmsystem des Mehrfamilienhauses muss entfernt werden, da der durchnässte PS-Schaum nicht mehr austrocknen wird. Es ist vorgesehen, das Mauerwerk aussenseitig mit einer neuen Wärmedämmschicht und einem hinterlüfteten Witterungsschutz zu verkleiden.

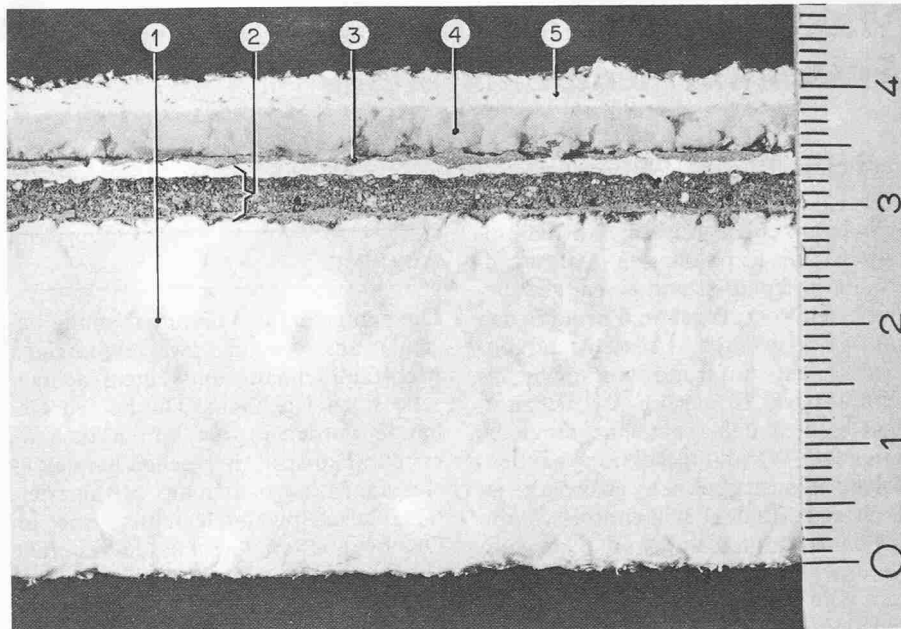
Bild 3. Querschnitt durch das Aussenwärmedämmsystem.
