# Strassenbrücke über die Maggia zwischen Locarno und Ascona

Zeitschrift: **Schweizerische Bauzeitung**

Band (Jahr): **95/96 (1930)**

## Strassenbrücke über die Maggia zwischen Locarno und Ascona.

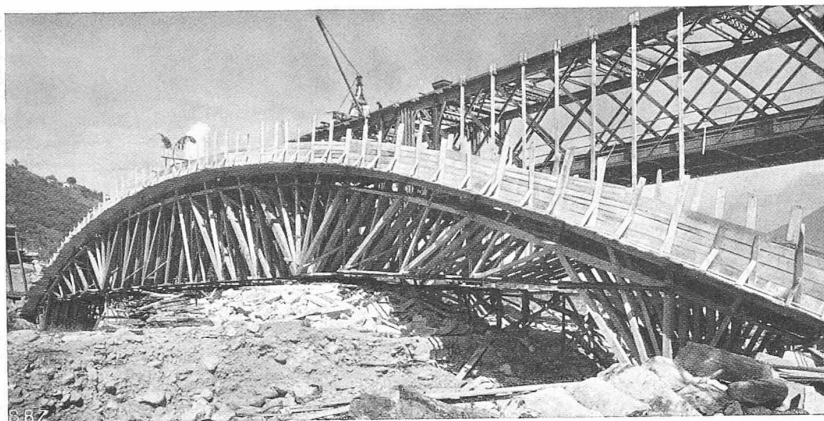
Abb. 6. Lehrgerüst vom rechten Ufer aus, im Vordergrund das Hochwasser-Vorland.

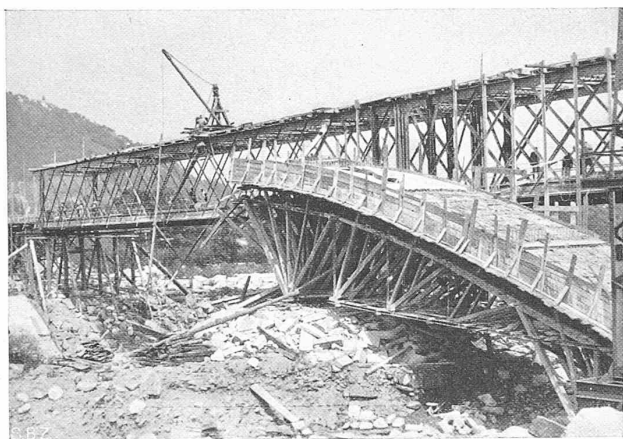
Abb. 1. Ueber dem rechtsufrigen Vorland stehen gebliebener Rest der Rüstung mit drei betonierten Gewölbemellen.

Am Dienstag, 29. Juli d. J. ist die im Bau begriffene Eisenbetonbrücke über die Maggia bei Locarno (Solduno) infolge Nachgeben eines Gerüstpfilers während der Gewölbebetonierung eingestürzt (Abb. 1 bis 3). Es ist glücklicherweise nur Materialschaden entstanden, da man den Einsturz kommen sah und die bis zum letzten Augenblick mit Einbringen des Beton beschäftigten Arbeiter noch rechtzeitig zurückziehen konnte. Die in den Zeitungen verbreiteten Mitteilungen über die Ursache dieses Bauunfalls sind widersprechend und zum Teil unrichtig<sup>1)</sup>; die beste uns zu Gesicht gekommene Darstellung brachte die „N. Z. Z.“ (Nr. 1518, vom 4. d. M.), wo es am Schlusse heisst: „Ein derartiger Brückeneinsturz, ohne Einfluss von Naturgewalten wie Hochwasser, bei klarem Himmel, ist wohl in der Geschichte der Technik kaum zu finden.“ Das letzte ist wohl zuviel gesagt, man braucht nur an Quebec<sup>2)</sup> und an den Bruch der Gleno-Staumauer<sup>3)</sup> zu erinnern. Immerhin ist aber der Fall doch so interessant und lehrreich, dass wir, wie damals beim Gleno-Unfall, es für richtig halten, unsere Leser über den Sachverhalt aufzuklären, soweit dies anhand der verfügbaren Erkundigungen und Bilder heute möglich ist. Der Projektverfasser, den wir um die Erlaubnis um Einsichtnahme der Pläne ersucht haben, hat unserm Wunsch rückhaltlos entsprochen; die Veröffentlichung der Pläne und Berechnungen soll so bald wie möglich erfolgen. Für heute müssen wir uns auf gute Photographien beschränken, die zum grossen Teil (bei E. Steinemann, Photograph) in Locarno käuflich sind, zum andern Teil uns von einem Kollegen überlassen wurden, der vor und nach dem Einsturz die Baustelle eingehend besichtigt hat. Unsere orientierende Darstellung beruht auf uns zuverlässig erscheinenden Auskünften unbeteiligter Fachkollegen, ist somit in rechtlicher Hinsicht, was ausdrücklich betont sei, durchaus unverbindlich. Selbstverständlich liegt es uns ferne, über die Frage persönlichen Verschuldens ein Urteil zu fällen; unsere Leser interessiert nur eine möglichst objektive Schilderung des Sachverhalts, soweit er vom Standpunkt des bauenden Ingenieurs aus von Wert sein kann; in diesem Sinne sind auch allfällige subjektive Bemerkungen zu werten.

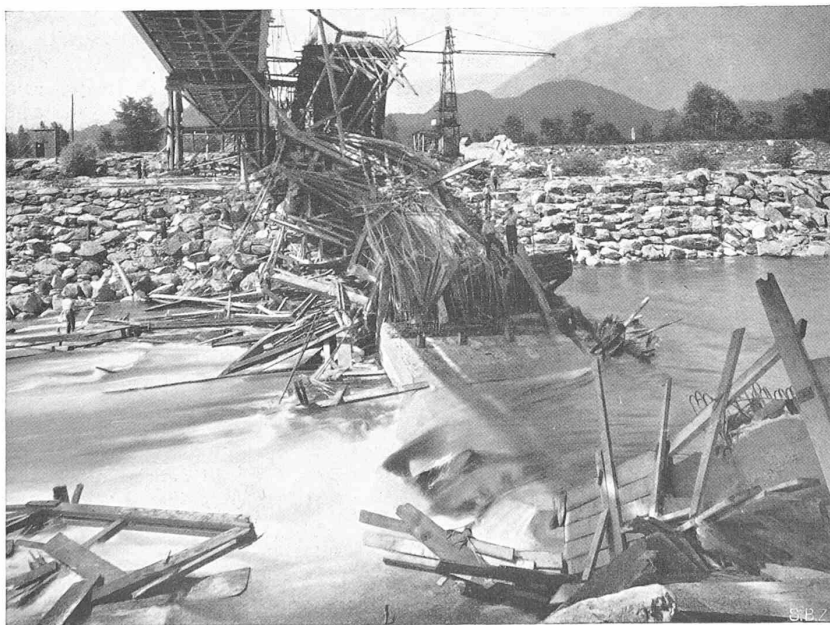
Abb. 2. Gesamtbild vom Einsturz am 29. Juli, vom linken Widerlager aus.

sich der Pfeiler unter etwa 550 t Belastung Vormittags 9.15 h zur Ruhe, d. h. er sank verhältnismässig langsam ein und um. Wie aus Abb. 12 und 13, auch 2 und 3 zu schliessen, sind die I Ständer an ihrer Einspannstelle im untern Viertel der Gesamthöhe zunächst talwärts gebogen worden (Abb. 10 und 11), sodann unter Ausbauchung über dem Fusspunkt zu einer starken Schleife konvex flussaufwärts (Abb. 12, 3) und entsprechendem Einsinken der Auflast schliesslich nach vorn (flussabwärts) umgeklappt. Das Brückengewölbe, d. h. die durch die Armierung zusammengehaltenen Gewölbelamellen haben sich auf die Flusssohle gesenkt, auf der sie zur Zeit in umgekehrter Krümmung, ähnlich einer Sohlenschwelle, liegen (Abb. 2 und 3). Dabei hat sich die Partie über dem Pfeiler etwas flussabwärts, der Teil gegen das Auflager rechts des Mittelträgers etwas flussaufwärts verschoben, was auf eine gewisse Kontinuitätswirkung von Gerüst und Gewölbe teilen schliessen lässt; deutlich sieht man auf Abb. 3 wie sich die sechs Binder des Mittelträgers am Auflager rechts flussaufwärts umgelegt haben. Abb. 1 endlich zeigt den unter Einwirkung des Gewölbebeton nicht abgestürzten rechtsufrigen Konsolträger-Fächer mit dem eingehängten Träger.

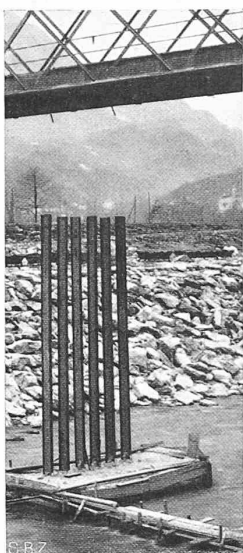
Abb. 7. Die Stützen des Flusspfeilers zum Lehrgerüst.

Der *Pfeiler* des Lehrgerüsts ist in seinem Werden und Vergehen — man muss es wohl so nennen — dargestellt in den Abbildungen 7 bis 11, als Trümmerhaufen *nach* dem Einsturz in den Abb. 12 und 13. Wie Abb. 7 (ein Ausschnitt aus Abb. 4) zeigt, waren die in Abständen von je 1 m in einem betonierten Fundamentklotz steckenden sechs I NP 40 von Anfang an nicht genau parallel zu einander, also nicht genau senkrecht gestellt. Die Verschalung für die vom Projektverfasser auf die ganze freie Höhe vorgesehene Ausbetonierung der Zwischenräume war, wie aus Abb. 5 zu sehen, ausgeführt worden. Eine der in diesem Sommer häufigen Hochwasserwellen hat dann die Schalung samt der Füllung weggespült, sodass am 21. Juli, nach vollendetem Einlegen der

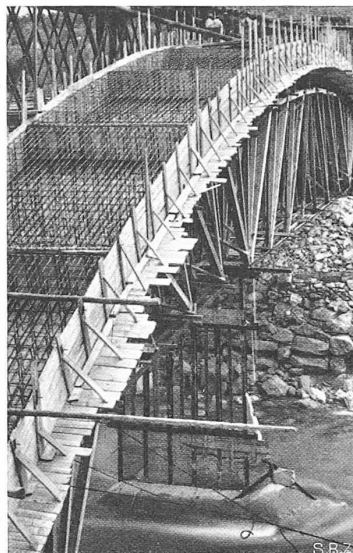
Abb. 8. Pfeilerzustand am 21. Juli 1930, nach dem 1. Hochwasser.

Bogenarmierung, aber noch vor Betonierungsbeginn, der Pfeiler das in Abb. 8 wiedergegebene Bild zeigte; Abb. 9 ist ein, auf etwa 1 : 100 in der Pfeilerebene, vergrößerter Ausschnitt aus Abb. 8. Man erkennt beim dritten Ständer von oben einen Querriss im Fundamentklotz, ferner auch in den zwei oberen Wandfüllungen horizontale Risse und einen Ausbetonierungs Flick (vgl. diesen in Abb. 10), in der untersten Füllung sogar einen dreieckigen Ausbruch. Nähere

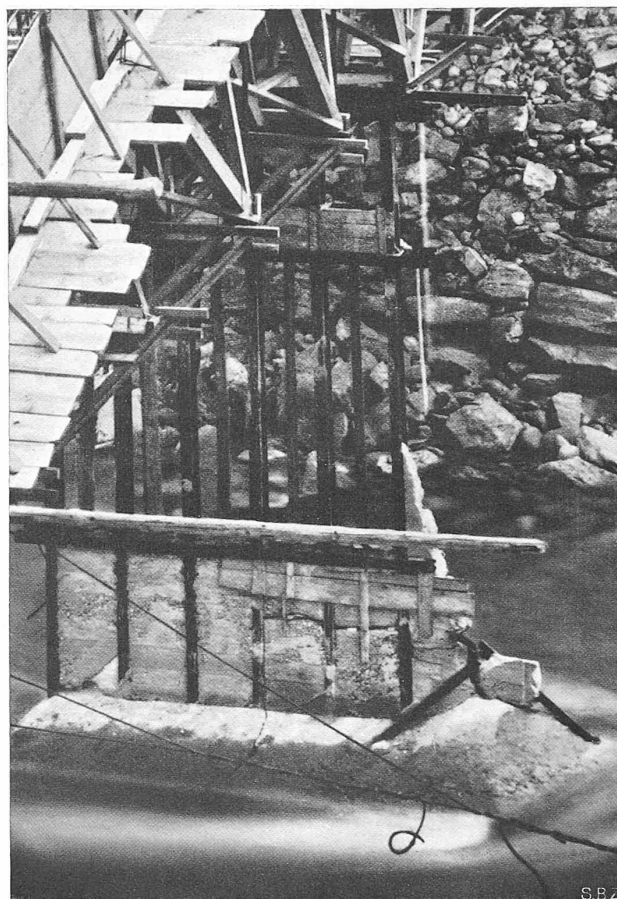
Abb. 9. Pfeiler- und Fundamentzustand am 21. Juli (Vergrössert aus Abb. 8). Masstab des Bildes (an der Vorderkante der Pfeilerebene) ca. 1 : 100.

Prüfung dieser flussaufwärtigen Pfeilerpartie mit Lupe und Lineal ist recht aufschlussreich.

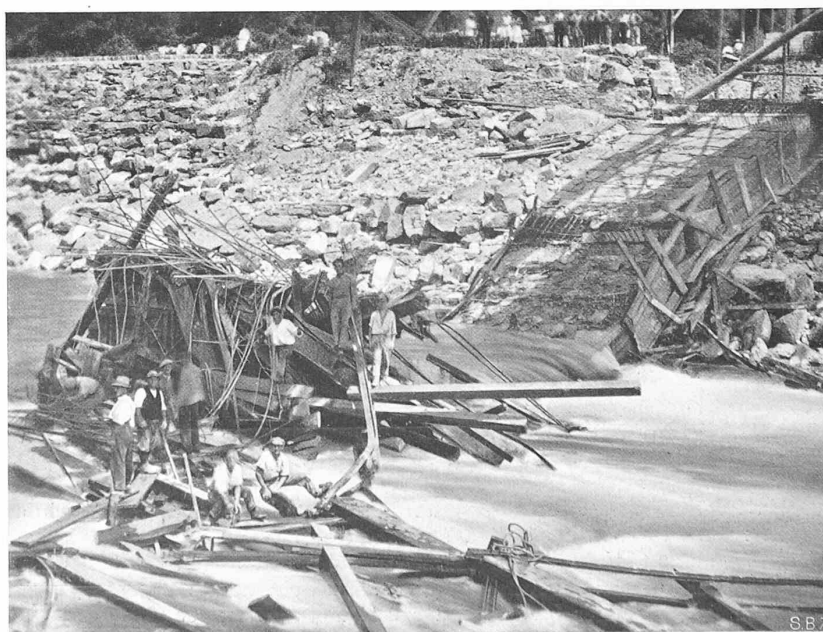
Abb. 13. Der Flusspfeiler nach dem Einsturz am 29. Juli 1930, vom rechten Ufer aus gesehen.

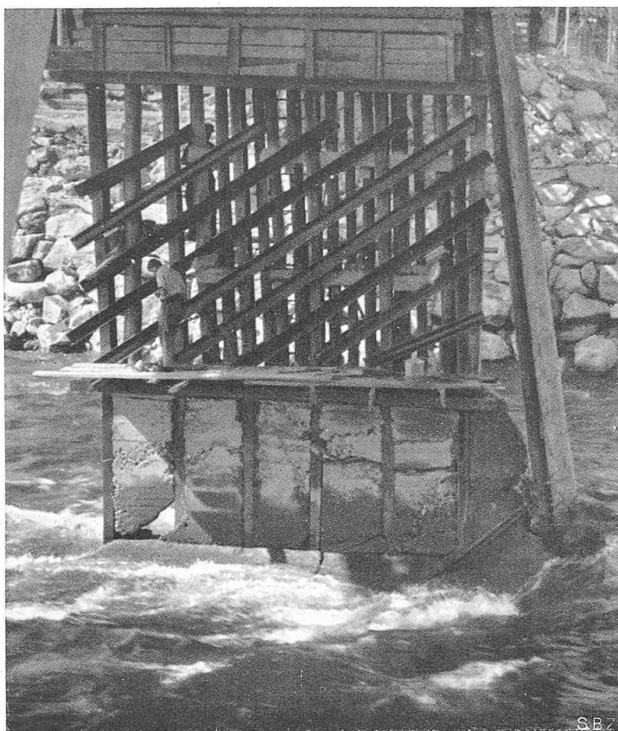
Abb. 10. Pfeiler- und Fundamentzustand am 27. Juli, nach dem 2. Hochwasser. Bildmasstab ca. 1 : 100. Vergebliche Verstärkungsversuche.

Während des Aufbringens der weiteren Belastung durch die Betonierung in der darauf folgenden Woche, ging am 24. Juli eine neue Hochwasserwelle vorüber. Es zeigten sich Bewegungen im Gerüst, das sich über dem Pfeiler am Samstag 26. Juli bereits etwa 20 cm aus der Brückenaxe flussabwärts verschoben hatte. Sonntags 27. Juli hat unser Gewährsmann u. a. die Abb. 10 und 11 aufgenommen; die Verschiebung war auf 28 cm vermehrt, sie ist auf den Abb. 10 und 11 gut wahrnehmbar und kann sogar nachgemessen werden. Ausserdem zeigen diese Bilder Verstärkungsversuche, einmal eine Anzahl zwischen die I Pfosten gestellte Rundhölzer, sodann einige aufgeklemmte I-Schrägen, endlich eine neue, teilweise Ein-

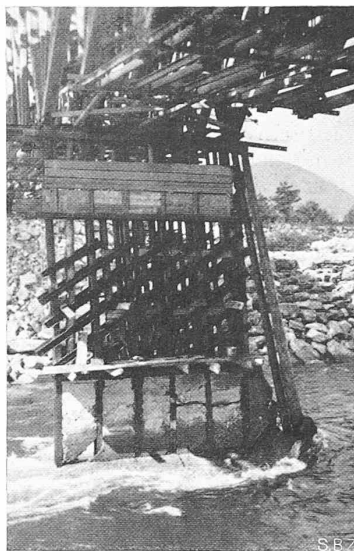
Abb. 11. Pfeilerzustand am 27. Juli. Abb. 6 bis 10 vom linken Ufer aus.

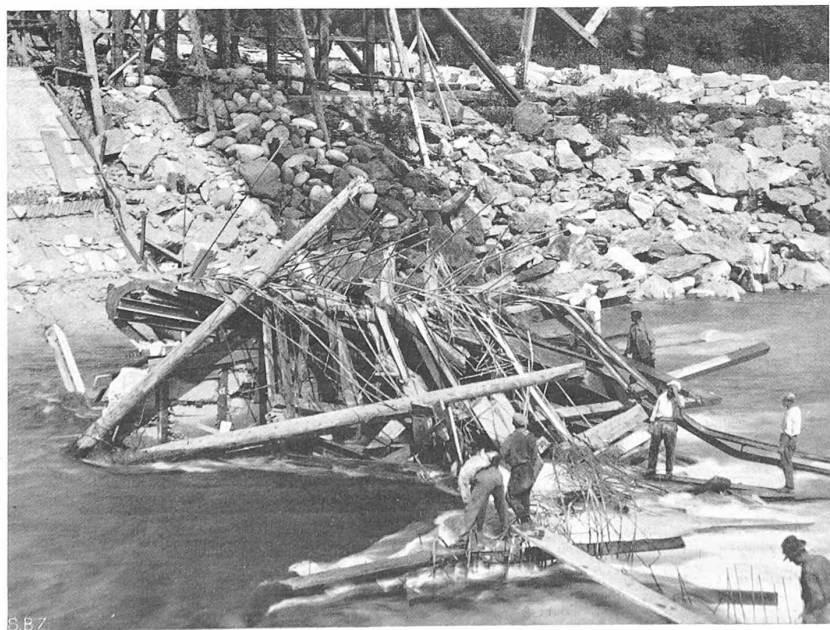
Abb. 12. Der Flusspfeiler nach dem Einsturz am 29. Juli 1930, vom rechten Ufer aus.

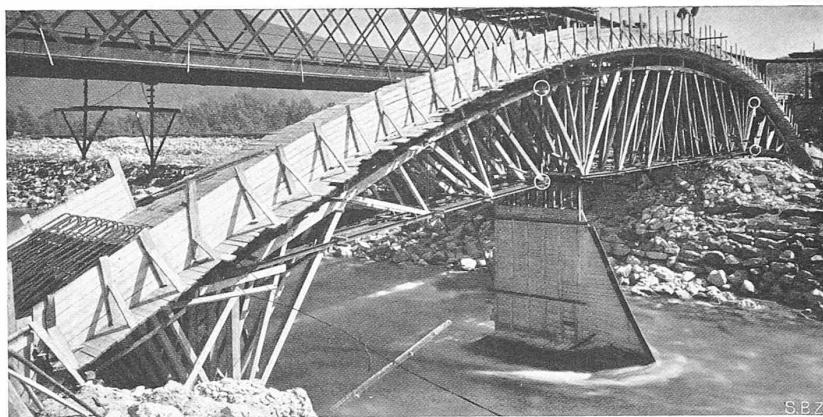
Abb. 5. Lehrgerüst der neuen Brücke, vom linken Ufer aus gesehen.

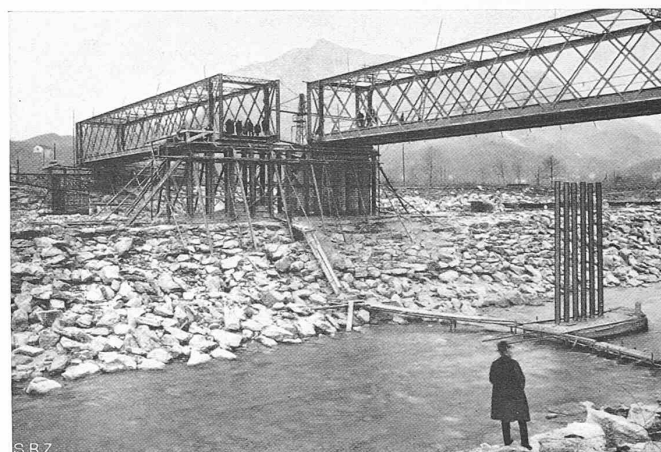
schien. Dem Bau vorgängig wurden die beiden alten Fachwerkträger um 9 m flussabwärts verschoben und dort auf kräftige Holzjoche gelagert, wie aus Abb. 4 zu erkennen.

Abb. 4. Verschiebung der alten Brücke am 22./23. Febr. 1930, vom linken Ufer aus. Rechts die Stützen des Lehrgerüst-Pfeilers in der N-W-Rinne.

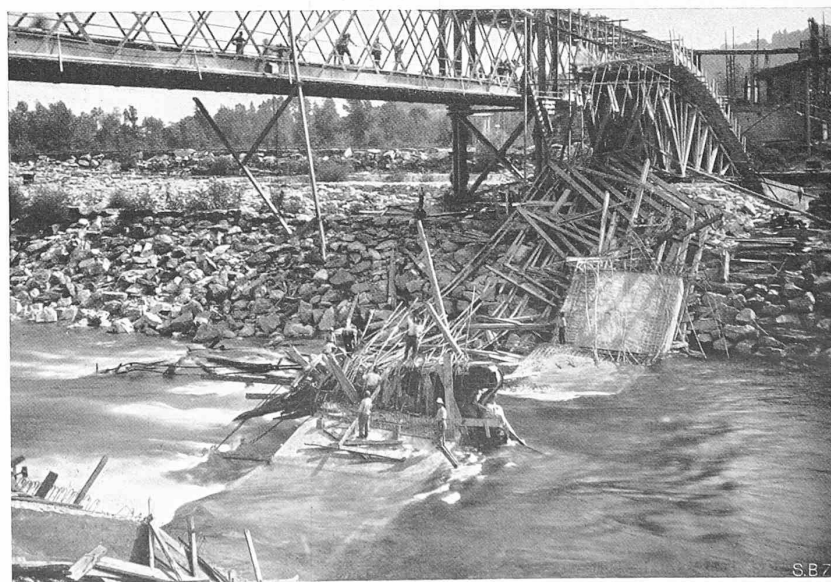
Abb. 3. Einsturzbild von oberhalb des linken Widerlagers.
