Plateau de Diesse, Lamboing, Les Moulins 1

Un intéressant moulin du 17^e siècle

CHRISTIANE KISSLING ET CHRISTOPHE GERBER

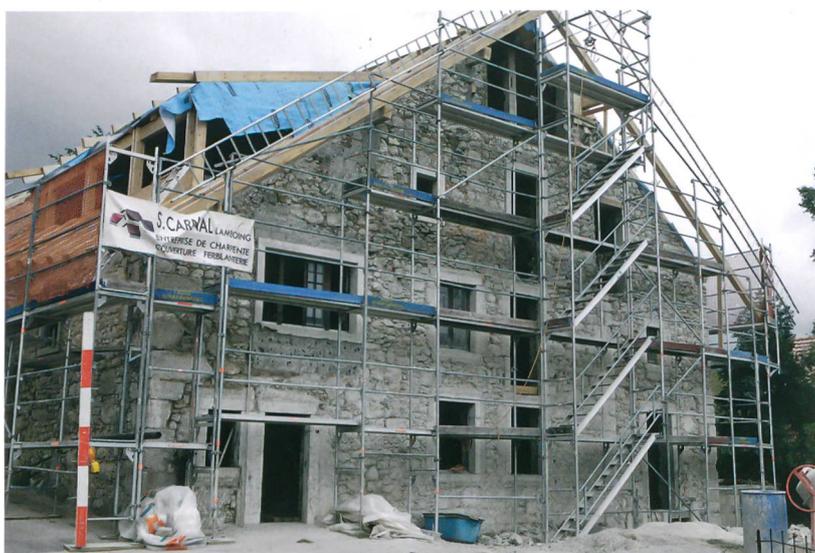
Fig. 1 : Plateau de Diesse, Lamboing, Les Moulins 1. Travaux de rénovation en cours. Vue vers le nord-est.

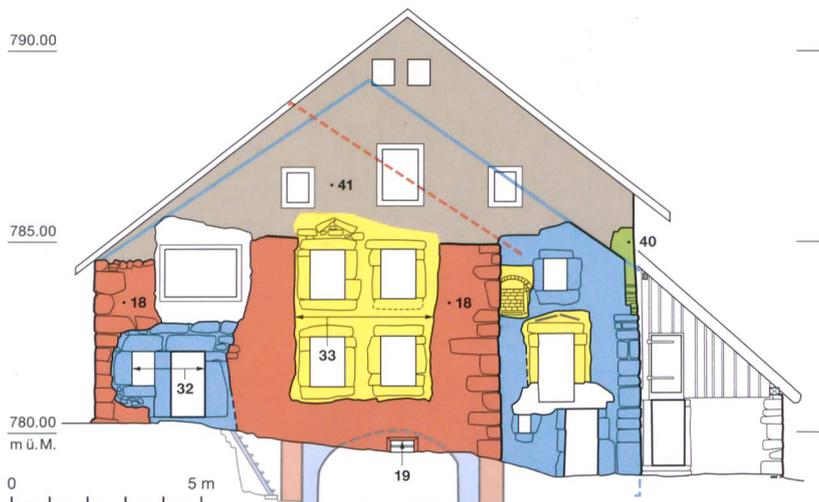
Fig. 2 : Plateau de Diesse, Lamboing, Les Moulins 1. Relevé figurant les principales phases d'aménagement identifiées en façade sud. Ech. 1:200.

En dépit des limites imposées au projet, il a été possible de mettre en évidence quatre chantiers majeurs ayant affecté ce bâtiment durant son existence. Le noyau ancien (rouge) se caractérise par une façade pignon méridionale de 10 m de largeur et une extension nord-sud incertaine, mais peut-être déjà identique à l'actuelle. Au sud, le logement occupait deux niveaux sur sous-sol partiellement excavé et comportait près de 81 m² habitables, sans compter les caves et annexes. Un soupirail au sud (19) et trois fenêtres à l'ouest semblent se rapporter à cette phase. A l'est, le coursier aménagé en gros blocs calcaires (fig. 4) et le canal de fuite se rapportaient déjà à la phase rouge. La technologie hydraulique mise en œuvre n'est pas connue : roue en-dessus, roue en-dessous ou roue de poitrine. Au vu de la situation topographique et du faible mais régulier débit du ruisseau, une roue à augets alimentée par une chute (roue en-dessus) paraît la plus vraisemblable. Cette phase pourrait remonter au 17^e siècle.

C'est vraisemblablement au cours du 18^e siècle, que le bâtiment a subi une première extension complétée de différents réaménagements (bleu et vert). Une annexe sur trois niveaux, ajoutée à l'est, augmente la surface de plancher de l'habitation qui dépasse alors 110 m². La toiture, dont la trace se lit au-dessus de l'annexe, est remplacée ou adaptée. Quelques aménagements sont attribuables à ce chantier. Ainsi, la belle chambre ou poile était chauffée par un fourneau, dont il ne restait que les fondations maçonnées. Celui-ci était alimenté depuis la cuisine par le biais du foyer de cuisson situé sous le tué en briques parfaitement conservé (fig. 5). Les pièces de vie au rez-de-chaussée et à l'étage devaient être lambrissées. Dans la cave, l'érection d'une voûte et l'obturation conjointe d'une porte visait à résoudre des problèmes statiques. Ces adaptations nécessitèrent la création d'un accès à la cave depuis la cuisine ainsi que la modification des baies de cette dernière (18, 32). La logique voudrait qu'à cette même phase se rattache la construction du mur de façade oriental actuel engendrant l'intégration du coursier, et donc de la roue, au sein du bâtiment, dans une pièce étroite ad hoc. A cette phase, on pourrait ajouter une porte en façade ouest qui fut toutefois rebouchée ultérieurement.

Le troisième chantier majeur (brun) touchait l'étage supérieur: les murs sud et est furent rehaussés (41), une nouvelle charpente uniforme, l'actuelle, posée sur l'ensemble du bâtiment. L'ossature portante en pan de bois fut intégrée à la maçonnerie, à fleur de la surface du parement intérieur. La charpente et les maçonneries n'ont fait l'objet d'aucun relevé de détail. Les encadrements de fenêtre en ciment sont eux postérieurs au rehaussement.

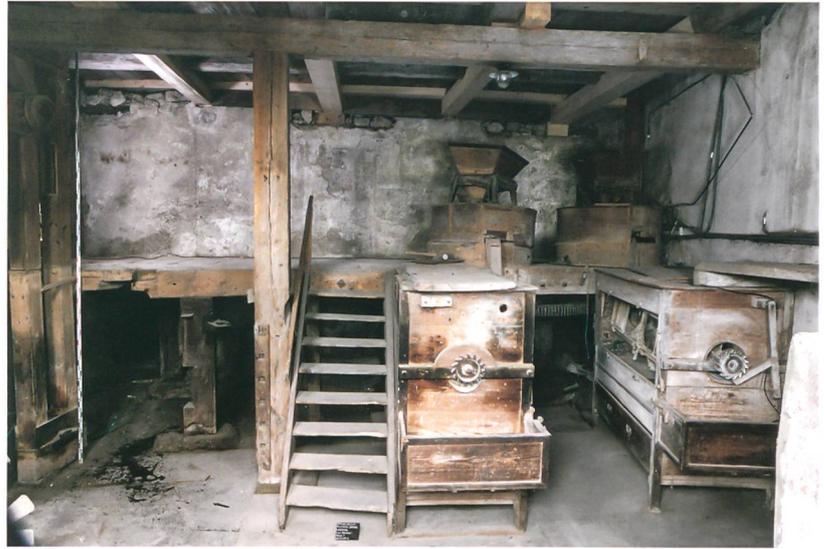
Fig. 3: Plateau de Diesse, Lamboing, Les Moulins 1. Vue intérieure du laboratoire de meunerie avant travaux. Au premier plan, deux blutoirs, à l'arrière-plan, sur le palier, deux meules surmontées de leur trémie respective. Vue vers l'est.

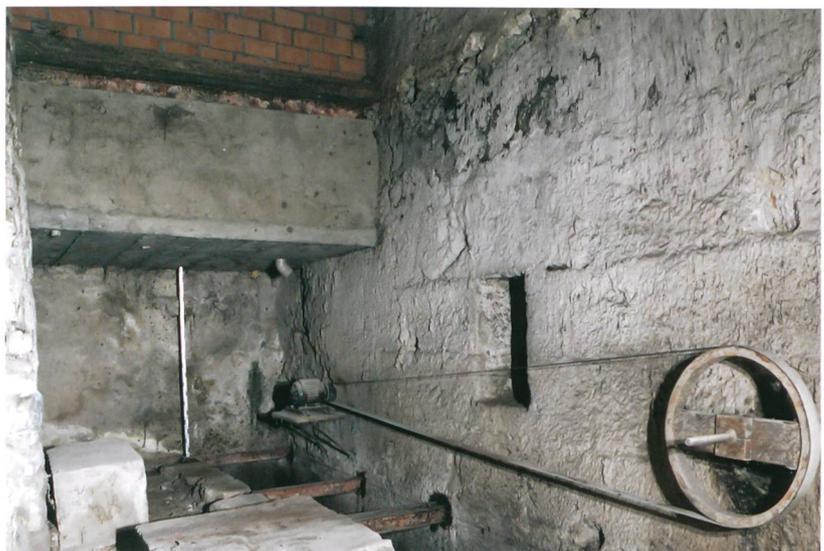
Fig. 4: Plateau de Diesse, Lamboing, Les Moulins 1. Mur en gros appareil qui à l'origine formait la façade est; le coursier maçonné témoigne de la dimension de la roue en bois aujourd'hui disparue. Vue vers le sud.

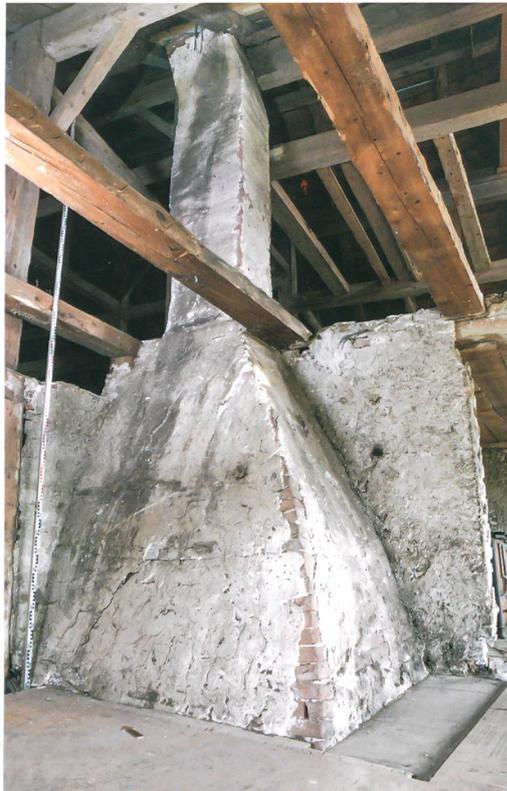
Fig. 5: Plateau de Diesse, Lamboing, Les Moulins 1. Au-dessus du foyer de la cuisine, un magnifique tué en briques revêtu d'un enduit à la chaux est encore conservé. Vue en direction du nord-est.

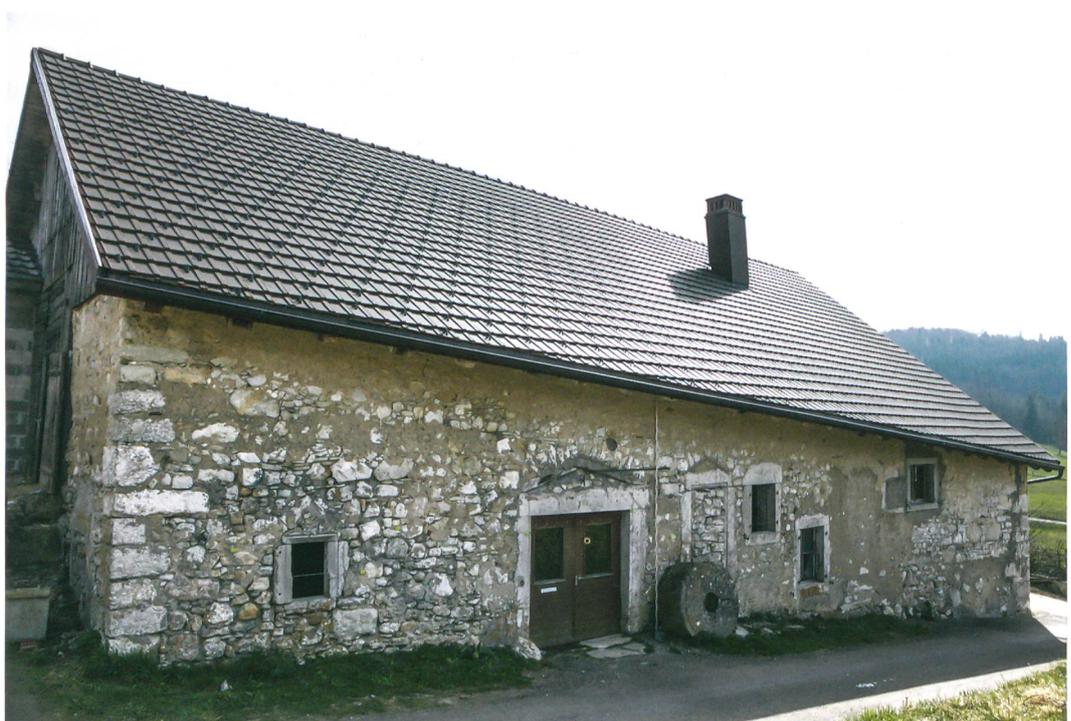
L'ultime chantier d'envergure (jaune) se caractérisait surtout par une série des percements opérés sur les façades sud et ouest (fig. 1 et 6). Ainsi, la façade pignon vit-elle l'ouverture de quatre fenêtres de format similaire (33), alors qu'une cinquième fenêtre éclairait la pièce sud-orientale du rez-de-chaussée. En façade ouest, l'ouverture d'une porte charretière à linteau horizontal, peut-être en remplacement d'une ancienne porte cochère voûtée, ainsi que de deux fenêtres décalées, coïncide avec l'obturation d'une porte et d'un soupirail. Ces transformations devaient découler d'une adaptation des locaux, voire de changements techniques

Fig. 6: Plateau de Diesse, Lamboing, Les Moulins 1. Façade ouest avant travaux. Diverses baies, parfois obturées, témoignent des modifications apportées au bâtiment au cours des générations.
