# Abbatiale de Bellelay: Bericht zur Fassadenrestaurierung

# Abbatiale de Bellelay

Bericht zur Fassadenrestaurierung

**Arbeitsbeschrieb des Architekten zu den unterschiedlichen Restaurierungsmassnahmen angesichts des jeweils vorgefundenen Fassadenzustands.**

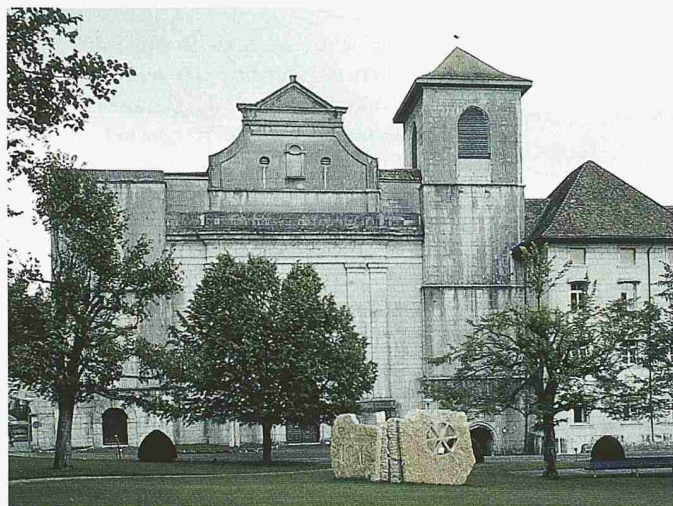
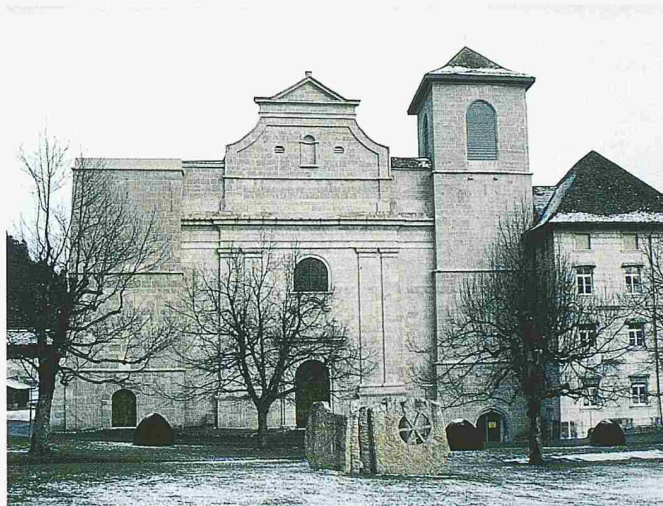
Kirchenfassade vor der Restaurierung und nachher

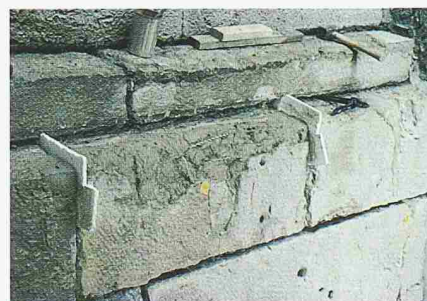
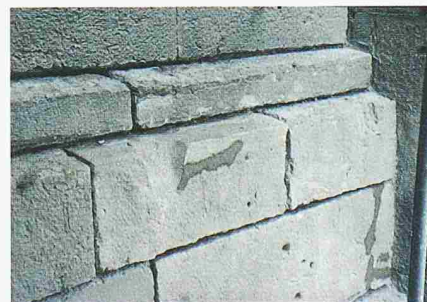
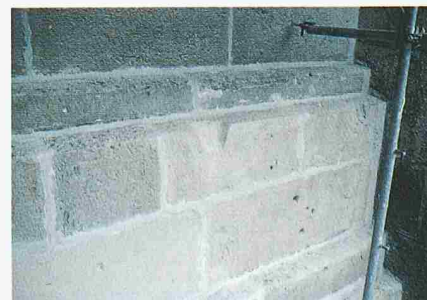
Aufmodellierung während (oben und Mitte) und nach Beendigung (unten) der Arbeiten beim kirchlichen Gesimsbereich

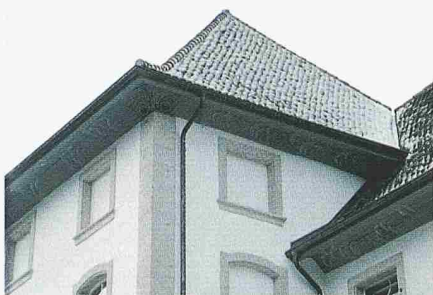
Dachuntersicht beim renovierten Konvent an der Südfassade

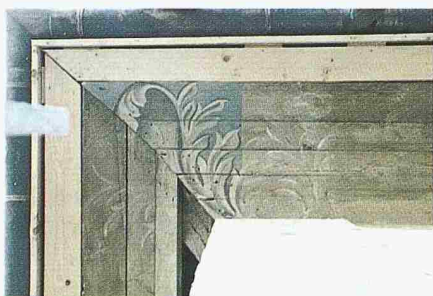
Dachuntersicht mit retuschierten Originalpartien

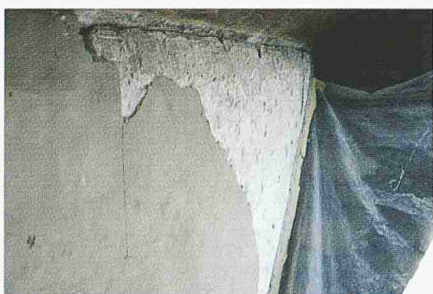
Original-Kalknaturputz des 18. Jahrhunderts unter Putzschicht von 1894

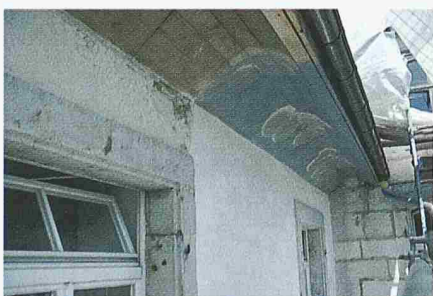
Bemusterung Ausführungsvariante Südfassade Konvent

Nach umfassender Abwägung wurde zugunsten des Kalkanstrichs entschieden.

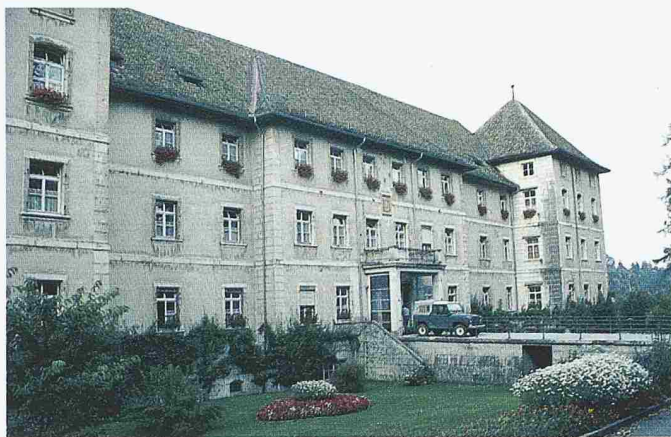
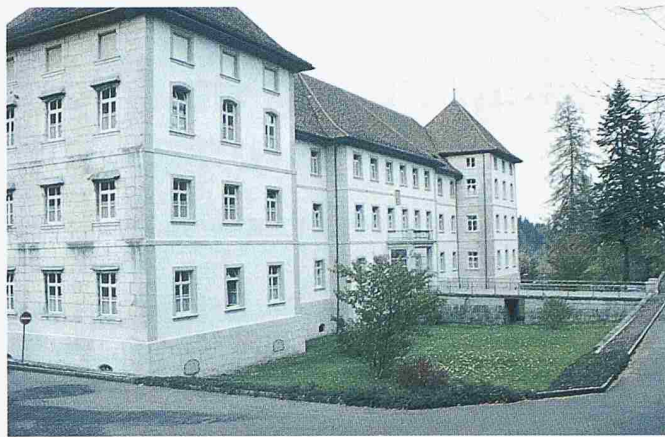
Erwähnt seien als Beispiel die Massnahmen am Verputz der Südfassade des Konvents. Aufgrund des Befunds der Vorabklärungen konnte festgestellt werden, dass der Anteil an haltbarem Originalverputz etwa 40 bis 60 % betrug. Zu Diskussionen Anlass gab vor allem die Frage der Schlussbeschichtung.

Südliche Konventfassade vor der Restaurierung und nachher

turmörtel für die Pickelhiebe im Originalputz wurde versuchsweise mit geeigneten Pigmenten und farbigen Steinsanden an die Originalfarbe angepasst, um einer Fleckenbildung vorzubeugen. Versinterter Originalputz wurden zur besseren Haftfähigkeit mit einem geeigneten Mittel angeätzt, der Schlussanstrich wurde mit organischem Binder etwas verlängert, d.h. etwas dichter eingestellt, um der Fleckenbildung vorzubeugen. Innerhalb von vier Wochen wurde eine repräsentative Fassadenpartie fertiggestellt, um deren Entwicklung vor der Gerüstdemontage beurteilen zu können – und um die Fassade gegebenenfalls doch noch mit einem Mineralfarbanstrich versehen zu können, was nicht der Fall war. Anlässlich der Ausführung der Restaurierungsarbeiten wurde eine Kartierung der restaurierten und der neu aufgebauten Putzflächen erstellt.
