Dammsanierung mit Schmaldichtwänden

Ein in der Schweiz unbekanntes Bauverfahren

Engelberger Aa

Das Baulos 123 der ersten Ausführungsstufe der Sanierung des Hochwasserschutzes der Engelberger Aa umfasst im Bereich Ennerberg-Wilbrücke folgende Massnahmen:

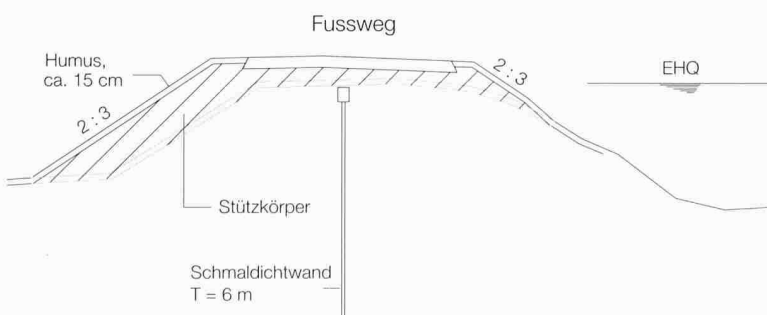
1
Querschnitt des erhöhten und sanierten Damms

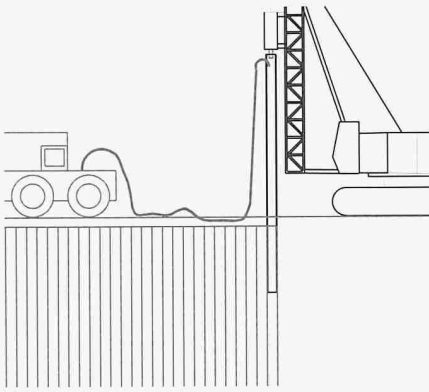
2

Schemazeichnung des Vorgehens bei der Dichtwandlerstellung

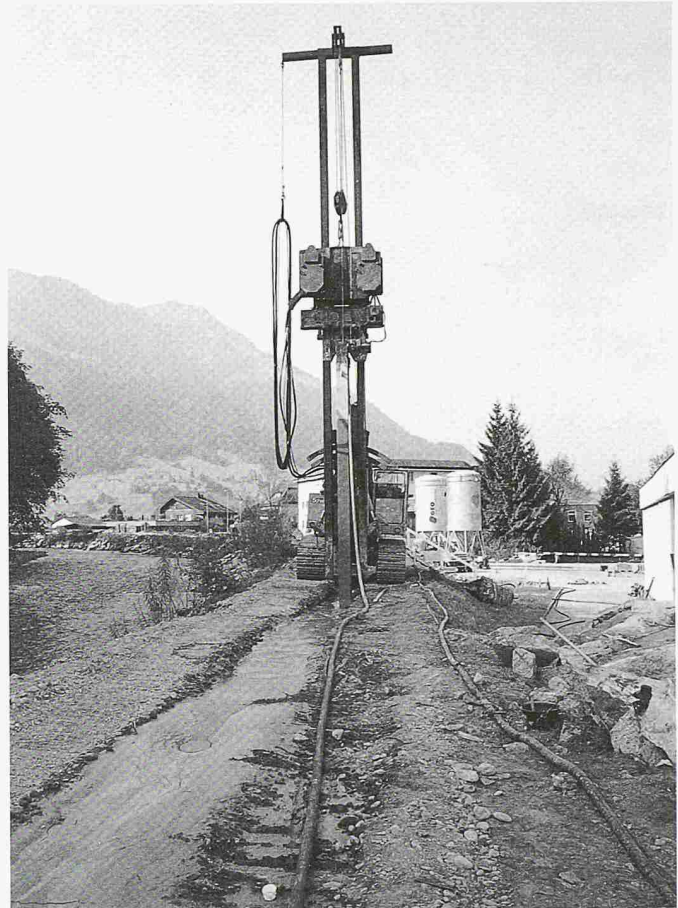
3

Die Dichtwand wird kontinuierlich erstellt. Im Vordergrund ist die eingebrachte Suspension sichtbar

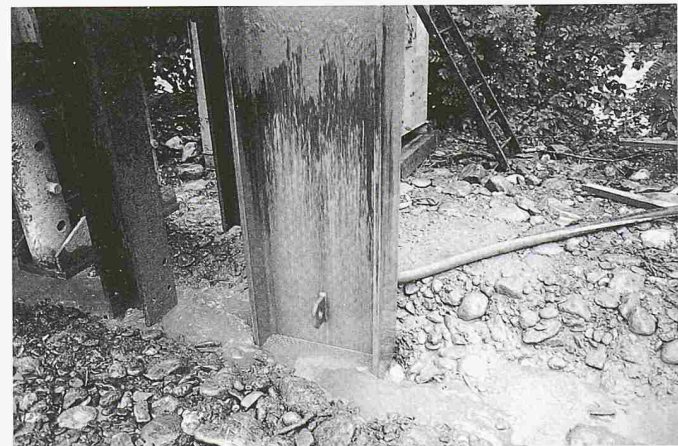
4

Das einvibrierte Profil wird gezogen und die Suspension injiziert

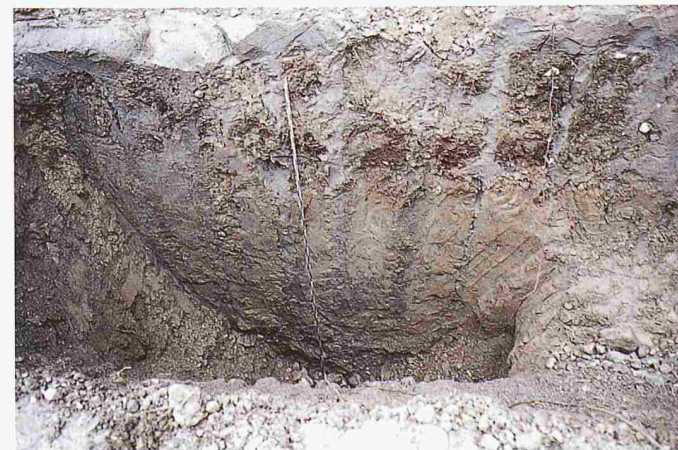
5

Ausgrabung der Versuchsstrecke. Man erkennt sehr schön die Vollflächigkeit und die Rippen, die durch die Form der Rammbohle gebildet wurden
