# Eine CKW-Grundwassersanierung – ein Fallbericht

## Jürgen Abrecht<sup>1</sup>

### Zusammenfassung

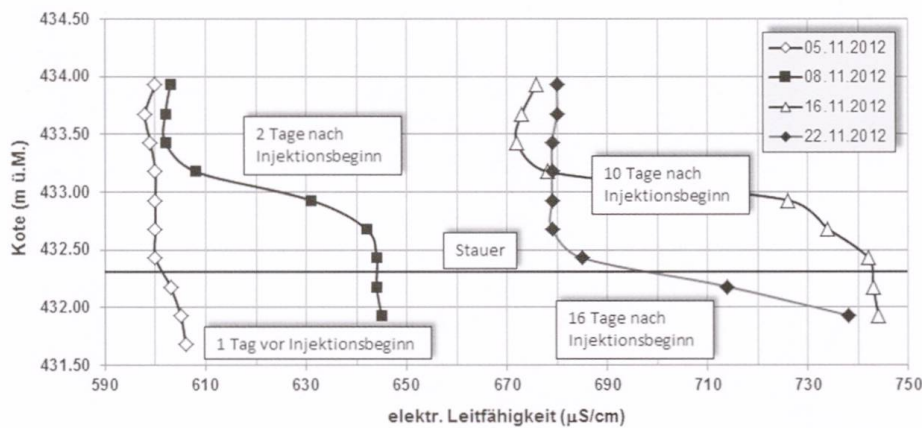
In Fig. 16 wird ersichtlich, dass im Pegel Kb 12/1, etwa 12 m abstromwärts von der Injektionsstelle Kb 04/2, zwei Tage nach Injektionsbeginn die Leitfähigkeit ab ca. 0.75 m über dem Stauer von 600 auf etwa 640  $\mu S/cm$  zunahm. 10 Tage später lag der Wert bei 730  $\mu S/cm$ . Nach 16 Tagen war, vermutlich infolge Verdünnung, bereits eine Abnahme zu verzeichnen und die Lösung hatte sich über den gesamten Leiter fast homogen verteilt,

was wohl der Dispersion zuzuschreiben ist. Dieses Verhalten belegt, dass sich das Oxidationsmittel schnell und v. a. im untersten Leiterbereich ausgebreitet hat. Die unterhalb 432.3 m ü. M. gemessenen Leitfähigkeiten sind wenig aussagekräftig, da sie aus dem unverfilterten Schlamm sack unterhalb der Stauer Oberfläche (Fels Oberfläche) stammen. Sie zeigen aber, dass Permanganat im Schlamm sack über längere Zeit erhalten bleibt.

Fig. 16: Leitfähigkeitsprofile in Kb 12/1 zwischen 5.11.2012 und 22.11.2012. Die Injektion in Kb 04/2 begann am 6.11.2012 und war am 16.12.2012 zu Ende.
