# Reprise en sous-œuvre par radier foncé

Par Jean-Conrad Ott, Genève

La demeure que nous choisirons à titre d'exemple est une belle construction du début du siècle en pierre de Meillerie (fig. 1) avec d'épais murs en moellons. Elle est subdivisée en 2 corps de bâtiment disposés en équerre (fig. 2).

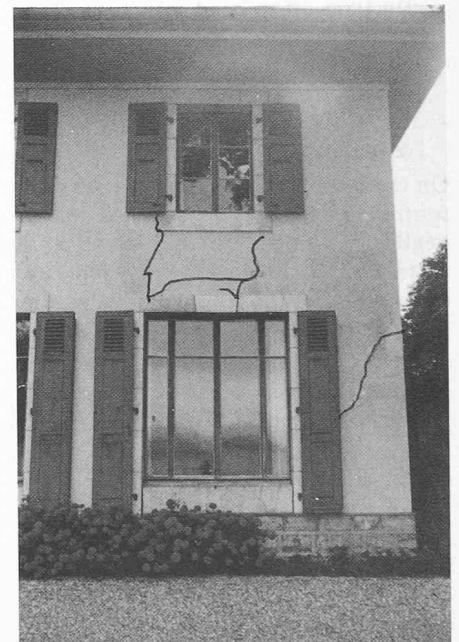
- fissuration des façades (fig. 3);
- fissuration des dallages sous les vérandas couvertes;
- écrasement des cloisons de refend;
- diminution de l'espace libre dans les caves, mise en évidence par le flambage des cloisons de séparation en lattes de bois (fig. 4).

Fig. 3. Fissurations en façade du corps sud

Les causes des désordres dès lors apparurent clairement. Il s'agissait indiscutablement d'un *poinçonnement du sol* de fondation sous des charges trop fortes et inégales avec refolement plastique du sol vers l'intérieur de certaines caves.

- 1) Construction d'un radier armé, exécuté hors d'eau au niveau du sol de cave, c'est-à-dire environ 80 cm en dessus de l'assise des murs anciens, mais exécutés en 4 panneaux séparés (fig. 2) correspondant à la subdivision interne existante.
- 2) Chemisage intérieur des murs de cave en béton armé lié aux murs anciens.
- 3) Mise en précontrainte du radier général au moyen d'une batterie de vérins travaillant tous couplés et prenant appui sur les murs chemisés.

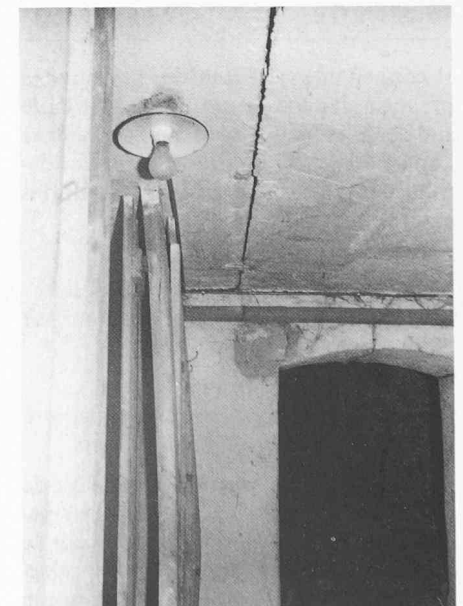
Fig. 4. Déformation des cloisons de séparation et fissuration au plafond d'une des caves

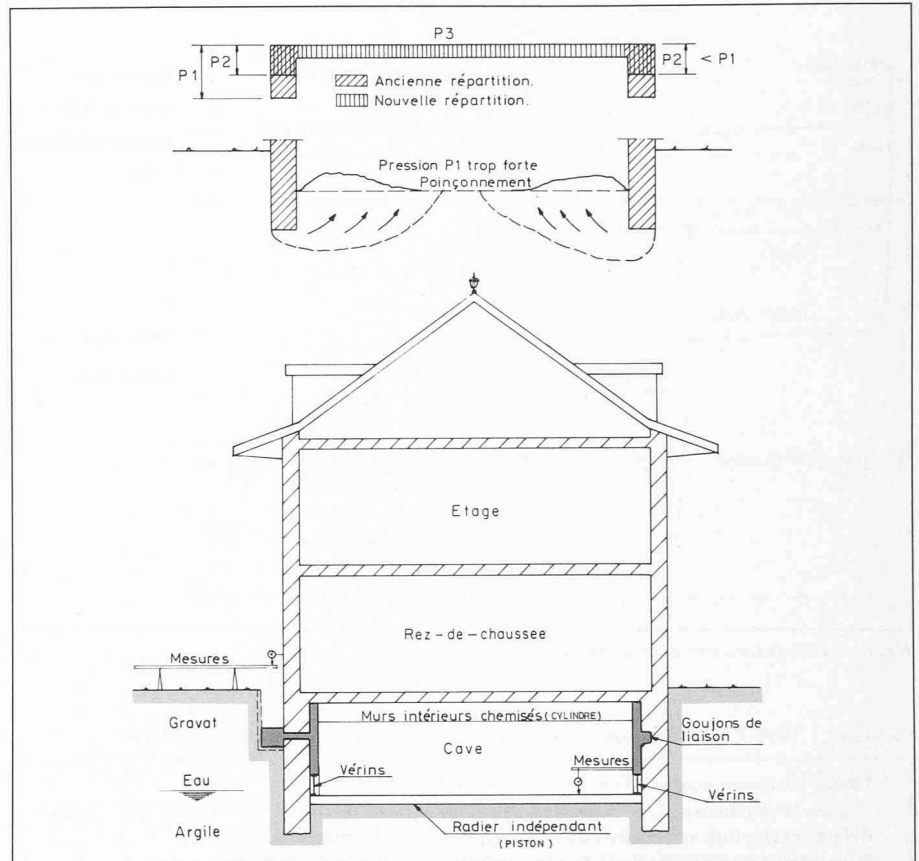
Le système du radier foncé illustré schématiquement (fig. 5) travaille en quelque sorte comme un piston dans son cylindre. Les murs forment le cylindre, le radier figurant le piston, et les vérins étant le propulseur.

En définitive, nous avons admis de transférer 50% de la charge des murs sur le radier, ce qui conduisait à appliquer des pressions comprises entre 6,3 et 3,5 t/m<sup>2</sup> (voir figure 5). Elles ne peuvent pas être égales parce que l'on doit reprendre systématiquement les charges des murs de refend.

Fig. 5. Schéma illustrant le procédé de reprise en sous-œuvre par radier général foncé

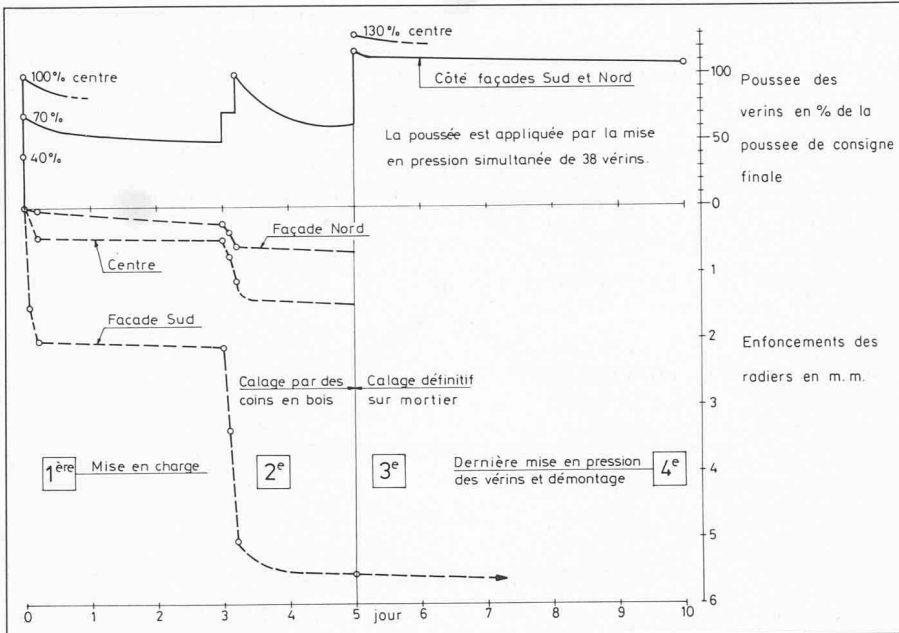
Constaté pertes de poussée par suite enfoncement progressif du radier. Poussées rétablies à 70% et 100% dans la partie centrale.

Encore des pertes de poussée. Poussées rétablies à 120% et 130% dans la partie centrale.

Les pertes de poussée en 5 jours ne sont plus que les 10% de la poussée fixée. Il est décidé de claver le joint entre murs et radier.

Fig. 10. Poussées de fonçage et tassements des radiers

Les carrelages sur les parties contiguës ne se sont pas fissurés. Les radiers sont fort peu descendus entre 0,6 mm au nord et 5,5 mm au sud. Les prévisions calculées d'après les essais indiquaient approximativement le double. Les locataires ne se sont doutés de rien et ont continué à habiter la villa durant les travaux et le fonçage des radiers.
