# Behebung der Bergsturzgefahr am Balmgütsch in Lungern (OW)

Von Werner Müller, Bern

Das Dorfgeschehen in Lungern wurde in den letzten Jahren von der drohenden Felssturzgefahr am Balmgütsch überschattet. Sporadisch lösten sich Felsbrocken und gefährdeten Mensch, Tier und Sachwerte. Aufgrund von Messungen, die seit 1977 durchgeführt werden, und infolge einer akuten Gefahr an Ostern 1980 ist eine gründliche Sanierung erforderlich. Mit zwei Grosssprengungen am 28. August und Mitte Oktober 1982 werden insgesamt 25 000 m<sup>3</sup> Fels abgebaut. Dazu sind rund 4,5 km Bohrlöcher und 8,5 t Sprengstoff notwendig.

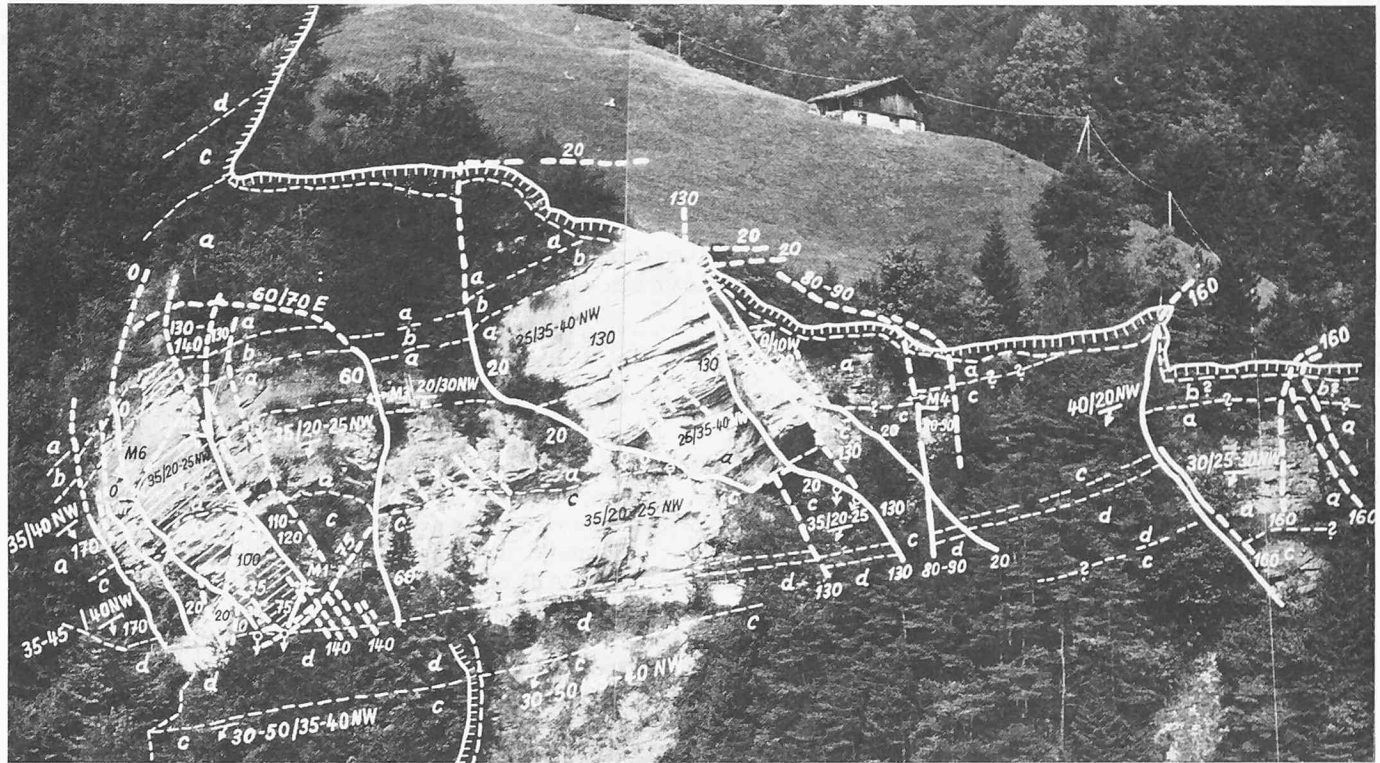
- siltig-kiesiger Kalk, zum Teil massig wirkend, aber meist grobbankig (Bild 3, Typ a)

Bild 3. Geologische Übersicht der gefährdeten Felspartie

- gut gebankter Kieselkalk (Bild 3, Typ b)
- siltig-kiesiger Kalk, zum Teil etwas mergelig (Bild 3, Typ c)
- siltig-kiesiger, eher fester Mergelschiefer (Bild 3, Typ d)

Die Schichtstellung des Valanginienkalles fällt in der fraglichen Felspartie durchwegs nach NW, also hangwärts, was für die Stabilität an und für sich günstig ist. Die Flächen der Druckschieferung fallen generell ungefähr rechtwinklig zu den Schichten. Im Bild 3 sind die wichtigsten der zahlreichen vom Geologen aufgenommenen Störungen dargestellt. Die meisten Brüche und Klüfte sind wohl geschlossen, aber nur teilweise und auch dann nur unvollständig mit Kalzit verheilt. Sie fallen fast ausnahmslos hangwärts und sind somit für die Stabilität der Felspartie sehr gefährlich.

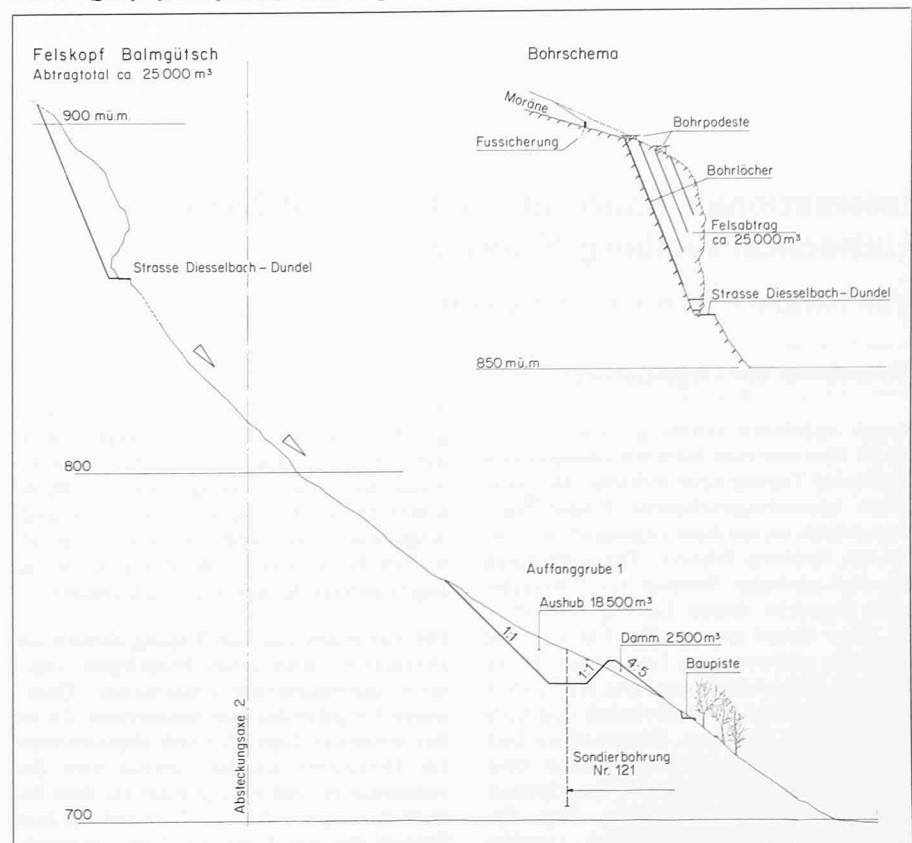
Bild 4. Querprofil. Projektierter Felsabtrag und Bohrschema

schungsneigung zu bohren und zu verrohren (Bild 4). Der Erfolg der Sprengung wird in erster Linie vom genauen Einhalten von Bohrrichtung und Bohrlochabstand abhängen. Dies wird um so schwieriger sein, je mehr offene Klüfte
