Der Bergrutsch vom 8. September 1986 bei Giswil: geologische und Geotechnische Aspekte

Autor(en): **Wildberger, Andres**

Der Bergrutsch vom 8. September 1986 bei Giswil

Geologische und Geotechnische Aspekte

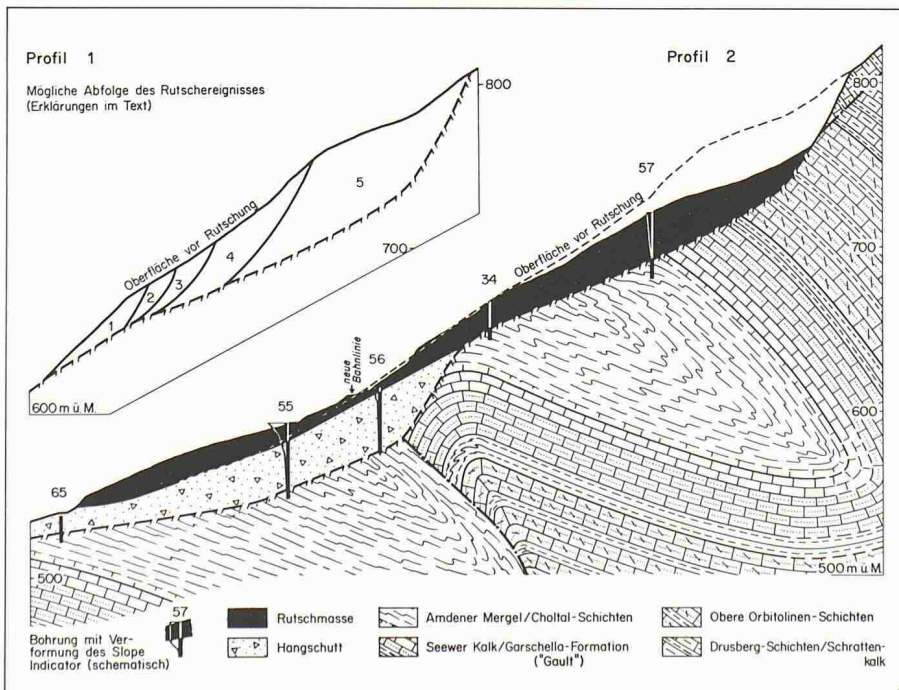
Die rechnerische Überprüfung von Profilen durch den ganzen Rutsch - z.B. entsprechend Profil 2 (Bild 2) - zeigte bald, dass die Rutschbewegung kaum von Anfang an in diese Richtung ging: Die rechnerisch notwendigen Reibungswinkel auf der Felsoberfläche wären viel zu niedrig, als dass ein Bruch

Bild 2. Geologisches Profil durch den Rutschhang sowie Profil mit potentieller Etaprierung des Ereignisses (Lage der Profiltrassen vgl. Bild 1)

respektive ein Abgleiten plausibel war. Die Berechnung von Teilstabilitäten in zahlreichen Profilen ergab mit grosser Wahrscheinlichkeit, dass die primäre Instabilität sich im bis auf den Fels eingetieften Bachgraben im südlichen Teil des Rutschareals ereignet hatte (Bruchfigur 1 im Profil 1, Bild 2).

Bruchfigur 1 ergab bei labilem Gleichgewicht ($F = 1.0$) notwendige Reibungswinkel von $\varnothing' = 40^\circ$ für den Hangschutt respektive $36,5^\circ$ für die Felsoberfläche der Amdener Mergel, dies unter Vernachlässigung des möglichen Einflusses von Hangwasser. Bei beiden Schichten dürfte ein wesentlicher Teil der Schwerwiderstände auf Verzahnung respektive Kohäsion zurückzuführen sein, da verwitterte Amdener Mergel kaum \varnothing' -Werte über 33° haben dürften und die feinkörnige Matrix des Hangschutts kaum einen solchen über 35° .

Die Stabilitätsbetrachtungen zeigen, dass ein sukzessiver Staffelbruch - wie er z.B. durch die Bruchfiguren 1 bis 5 in Profil 1 der Figur 2 dargestellt ist - rechnerisch begründet werden kann. So weist die Scholle 1 allein wesentlich kleinere Sicherheiten auf als Scholle 1 plus 2 oder gar 3 zusammen ($\Delta F = 15...25\%$). Entsprechendes gilt für die Schollen 2 bis 5, wenn ihnen durch einen Teilrutsch jeweils der stützende Fuss entzogen worden ist. Im Gegensatz zum Mechanismus der Rutschung konnte der Zeitpunkt des Ereignisses nicht plausibel begründet werden.

Der Rutschvorgang in Etappen konnte durch Augenzeugen bestätigt werden. Diese sahen sukzessive Waldstücke aufrecht zu Tale fahren, ehe die Bäume nach hinten kippten. Im obersten Teil des Rutschareals (ca. Bruchfigur 5 in Bild 2) war der Waldboden in kleine Schollen zerrissen, welche eine Streckung dieses Arealteils auf etwa die doppelte Länge aufzeigten. Im übrigen Areal herrschte ein Chaos von Blöcken und überfahrenen und zersplitterten Bäumen. Die Rutschbewegung induzierte starke Luftströmungen, welche lokal Äste und Blätter im benachbarten Wald zu Boden rissen.

wären. Damit sich die Bäche nicht wieder bis zur Felsoberfläche als kritischem Gleithorizont einerodieren können, ist eine Befestigung der Bachsohlen in Angriff genommen worden. Zur mittelfristigen Stabilisierung der Terrainoberfläche und langfristig auch als Steinschlagschutz für die Verkehrswege wurde mit Aufforstungen begonnen.
