# Korrosion durch Mikroorganismen: Korrosion an einem Dach aus sendzimir-verzinkter Stahltrapezprofilen durch Stoffwechselprodukte von Mikroorganismen

## Korrosion durch Mikroorganismen

Korrosion an einem Dach aus sendzimir-verzinkten Stahltrapezprofilen durch Stoffwechselprodukte von Mikroorganismen

VON FRANK ESCHER UND  
HANS MOOR,  
WINTERTHUR

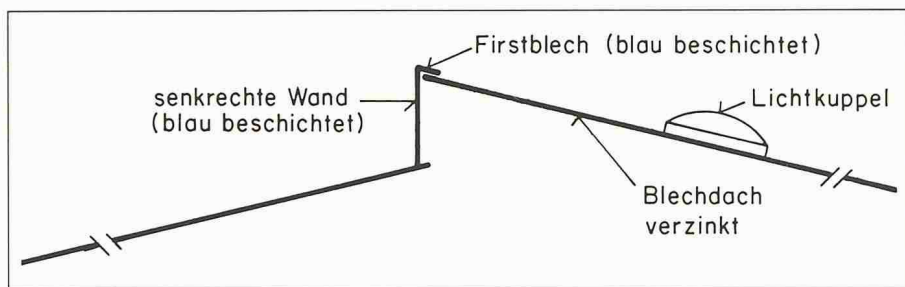
Bild 3. Schnittskizze durch das Dach

Wie die Skizze (Bild 3) zeigt, hat das Dach eine ca. 2 m hohe senkrechte Wand, die in den First übergeht (sog. versetzte Dachfläche). Das Material dieser Wand ist ein blaubeschichtetes, geripptes Eisenblech. Die chemische Zusammensetzung der Beschichtung wurde nicht bestimmt. Es dürfte sich um eine Polyesterbeschichtung handeln, wie sie für solche Zwecke oft ver-

wendet wird. Die Dicke dieser Schicht beträgt ca. 0,025 mm. Das Firstblech ist aus architektonischen Gründen ebenfalls blau beschichtet.
