FEHLSTELLUNG AUSGLEICHEN

Ein Gebäude, das im Permafrost errichtet wird, ist gezwungen, die Bewegungen des Untergrunds mitzumachen. Grosse Verformungen sind die Folge. Am Pardatschgrat im österreichischen Ischgl wurden zwei zu starre Vorgängerbauten abgebrochen, bevor mit einer Dreipunktlagerung eine dauerhaft zufriedenstellende Lösung für das Bergrestaurant gefunden wurde.

Das Bergrestaurant am Pardatschgrat in Ischgl steht auf 2620 m ü. M. im Permafrost. Der Pardatschgrat wird durch mehrere Bergblöcke gebildet. In Kluftgassen zwischen diesen Bergblöcken kommt es zu Frost-Tau-Wechseln und damit zu Hebungen bzw. Senkungen der Bergoberfläche, die bis zu 4 cm pro Jahr betragen können.

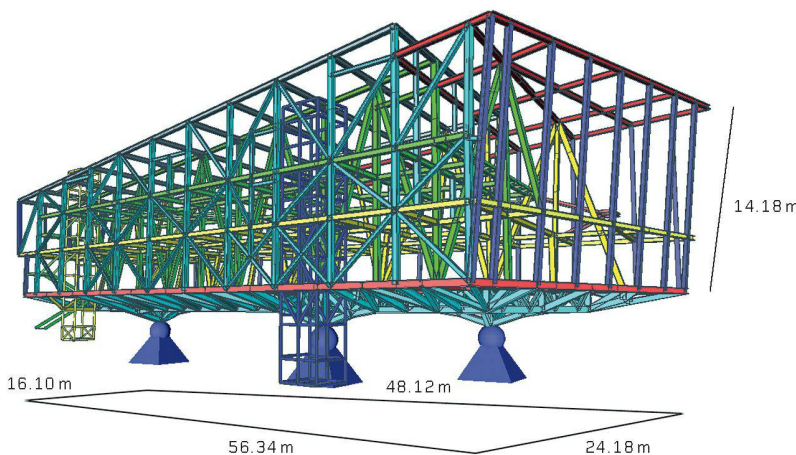
und zu verformen. Die drei Stahlbetonfundamente des Restaurants wurden mit 7.5m Seitenlänge konstruiert und die Lager, auf denen die Tragkonstruktion punktförmig aufliegt, als Stahl-Kalottenlager gelenkig ausgeführt (Abb. 5). Die Tragkonstruktion senkt sich analog der Fundamentsetzung, bleibt aber in sich ebenflächig und bewirkt weder eine Verdrehung in der Ebene noch eine Verwindung der Struktur. Das Tragwerk kann mit hydraulischen Pressen angehoben und das erforderliche Niveau der Strukturebene wiederhergestellt werden. Ein erprobtes Verfahren, wie es zum Beispiel im Brückenbau angewendet wird. Das Setzungsmass wird durch Unterlegen von Stahlplatten ausgeglichen. Als Voraussetzung für die erforderliche Nachstellbarkeit wurden gut zugängliche Untergeschosse angeordnet, die zur Verminderung des Wärmeeintrags in den Untergrund nicht beheizbar sind und direkte Verbindung zur Aussenluft erhalten.

05 Visualisierung der dreistöckigen Stahlkonstruktion des Bergrestaurants

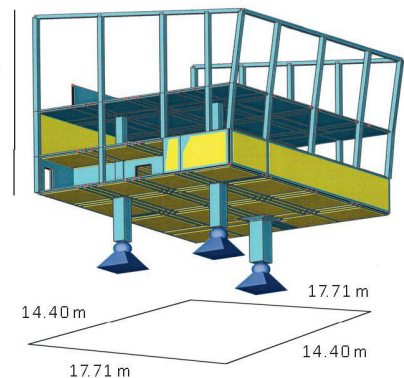
Im Nebengebäude aus Stahlbeton befinden sich vor allem Infrastrukturanlagen und Personalunterkünfte. Es ist auf drei Stahlbetonsäulen gelagert, die auf drei Einzelfundamenten gegründet sind (Abb. 6). Bei den Stahlbetonsäulen wurden Nischen für die Justiervorgänge ausgebildet. Die Dachplatte wurde ebenfalls mit Brettschichtholz ausgeführt.

06 Visualisierung der Konstruktion des Nebengebäudes aus Stahlbeton
