# Umbau und Erneuerung einer Bankfiliale

Zeitschrift: **Schweizerische Bauzeitung**

Band (Jahr): **96 (1978)**

## Umbau und Erneuerung einer Bankfiliale

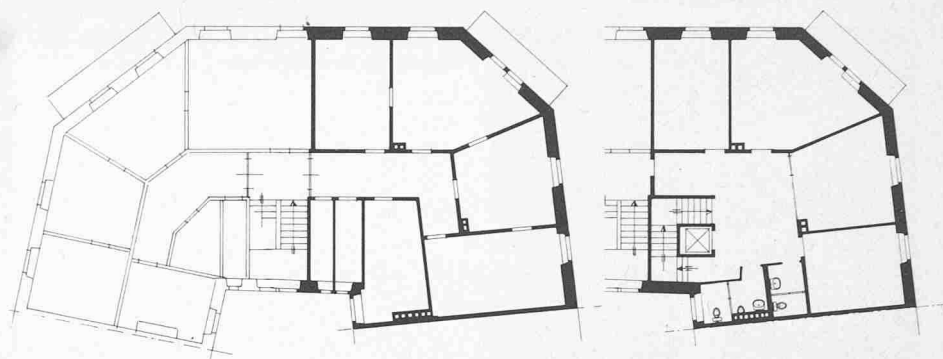
Bild 1. Grundriss erstes Obergeschoss, Mitte: alter Zustand, rechts: neuer Zustand

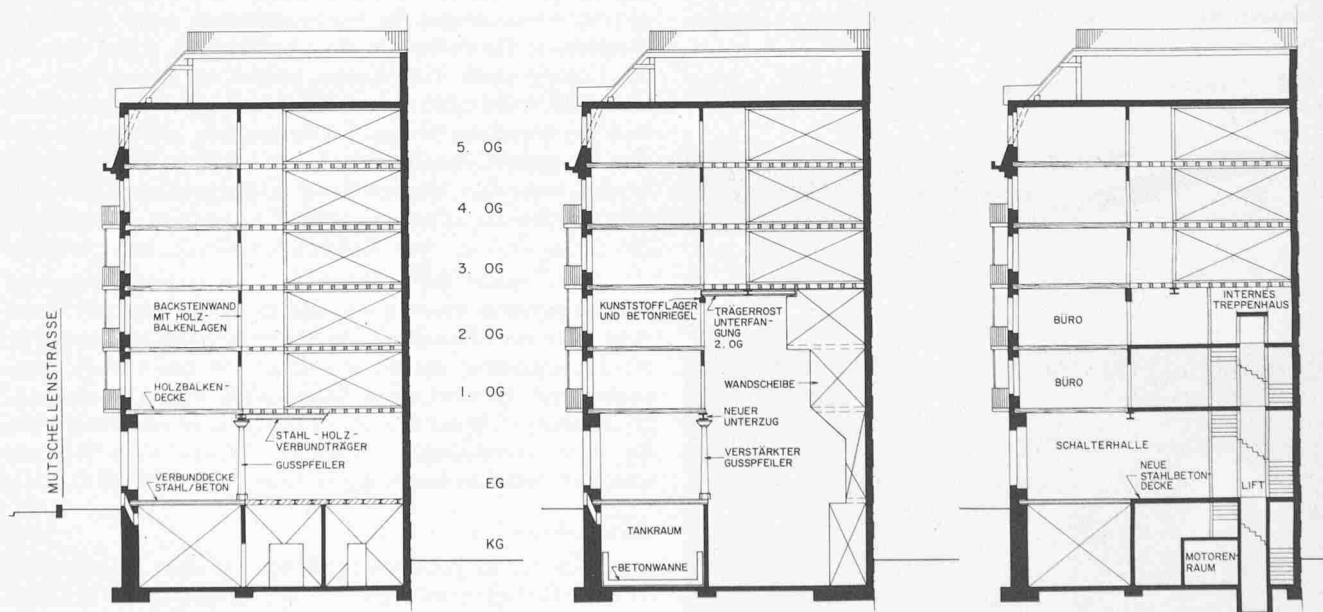
Beim Abschlagen von Verputz wurden bei einer tragenden Backsteinwand horizontale Holzbalkenlagen sichtbar. Diese Holzausfachungen hatten wiederum einen erheblichen Einfluss auf die statische Lastabtragung. Bereits in den Obergeschossen wurden die Decken- und Wandlasten auf die Stützenstandorte im EG konzentriert. Mittels Infrarotaufnahmen konnten wir nachweisen, dass die Holzausfachungen in allen tragenden Wänden vorhanden sind. Das statische System wurde somit konsequent über das ganze Bauwerk durchgeführt: Stockwerkweise Lastkonzentrationen auf Stützen, Unterzüge und Fassadenwände (Bild 2).

Bild 2. Charakteristischer Querschnitt durch das Gebäude: Tragstrukturen und Bauetappen, links: alter Zustand, Mitte: Unterfangungen, Verstärkungen von Tragelementen, Kernausbau, rechts: neuer Zustand

- Verstärkung der Gusspfeiler und Auswechseln der ungenügenden Unterzüge im Erdgeschoss
- Unterfangung von Fassaden- und Treppenhauswänden
- Aufbau neuer Tragelemente. Z.B. Wandscheibe vom Keller bis hinauf zum 2. Obergeschoss sowie verschiedene Betonriegel für die künftige konzentrierte Lastabtragung des 3. bis 5. Obergeschosses über die Stützen im Erdgeschoss
- Trägerrost-Unterfangung im 2. Obergeschoss zur Aufnahme und strukturellen Lastumverteilung der oberen Obergeschosse auf das neue Tragkonzept
- Kernausbau von oben nach unten im Bereich der neuen Decken

- Rohbauarbeiten: Bankinternes Treppenhaus, Liftschacht, Betondecken, Wände, Tresorraum, Tankraum
- Innenausbau
- Aussenrenovation: Fassadenreinigung, Erneuerung der Balkonplatten (Bild 2).

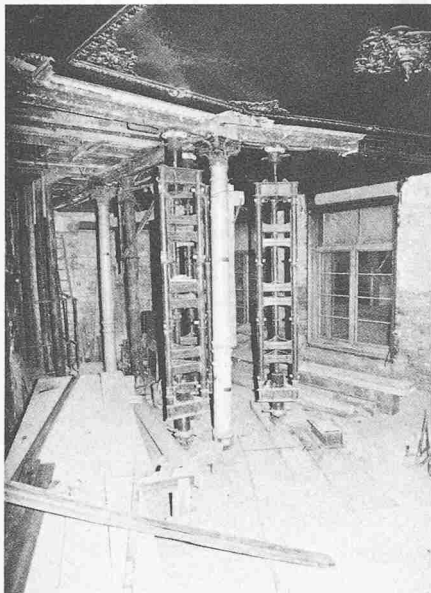
**Stützen:** Durch das sorgfältige Anbohren der Stützen auf verschiedenen Höhen konnten wir feststellen, dass es sich um hohle, konische Gusspfeiler mit 2,5 bis 3,5 cm Wandstärken handelte. Kapitell und Stützen waren in einem Guss gefertigt. Der zylindrische Hohlraum war vom Kapitell aus zugänglich. Die Stabilitätsberechnungen zeigten, dass die Stützen für die neue Belastung von rund 65 Mp nicht mehr genügten.

Bild 3 (links) Gussstütze im Erdgeschoss mit Stahl-Holz-Verbundträger als Unterzüge

Verbundträger. Die symmetrisch angeordneten Holzbalken waren schubfest mit den verhältnismässig schwachen I-Profilen verdübelt. Im Bereich der Auflager stellten wir im Holz grosse längsverlaufende Schubrisse fest, was auf die mittragende Funktion der Holzbalken schliessen liess. Die Nachrechnung bestätigte, dass die Holzprofile tatsächlich zur Lastabtragung erforderlich waren.

Der zerstörungsfreie Nachweis der Stahlqualität hatte kurzfristig mit einfachen Mitteln nicht geführt werden können. Materialtechnologische Nachforschungen liessen dann vermuten, dass die Träger aus Schweisseisen aus dem letzten Jahrhundert bestehen. Deren Schweissbarkeit ist ohne die entsprechenden chemischen Nachweise nicht im vornherein gewährleistet. Für die neue Tragstruktur waren die alten Verbundträger zu schwach dimensioniert. Aus konstruktiven und materialtechnologischen Gründen (Platzverhältnisse, bzw. Schweissbarkeit) schieden alle Varianten aus, die auf eine Verstärkung der alten Unterzüge abgezielt hatten. Als Lösung verblieb nur noch deren Ersatz durch moderne Stahlprofile. Für das Auswechseln der Verbundträger waren umfangreiche Spriessarbeiten erforderlich. Die entsprechenden Decken-

Durch das Ausbetonieren von Stützen und Kapitell mit einem hochfesten Fließmörtel konnten wir die Tragkraft derart erhöhen, dass für den neuen Zustand die Bruchsicherheit ausreichend gewährleistet wird (Bild 3).

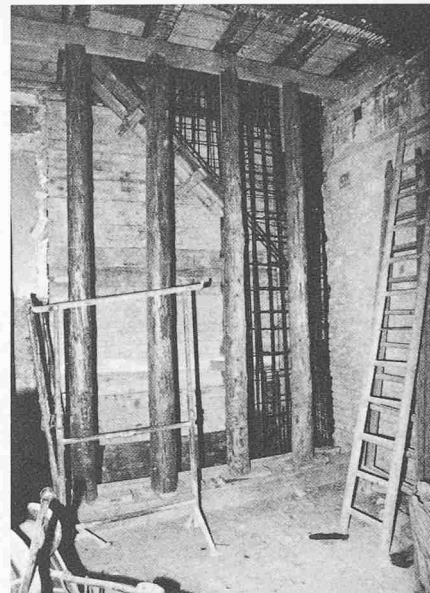
Bild 5. Armierung der neuen Wandscheibe im Erdgeschoss

**Wandscheibe:** Beim Träger mit der grössten Belastung des Trägerrostes mussten wir infolge der kleinen zur Verfügung stehenden Nutzhöhe die Spannweite beschränken. Für die Lastabtragung bauten wir daher ein zusätzliches Traglelement auf: Eine betonierte Wandscheibe über 4 Stockwerke. In der neuen Schalterhalle im Erdgeschoss ist nur wenig Platz für diese Wandscheibe vorhanden. Mittels einer Konsole wurde sie daher zu einem Betonpfeiler verjüngt (Bild 5).

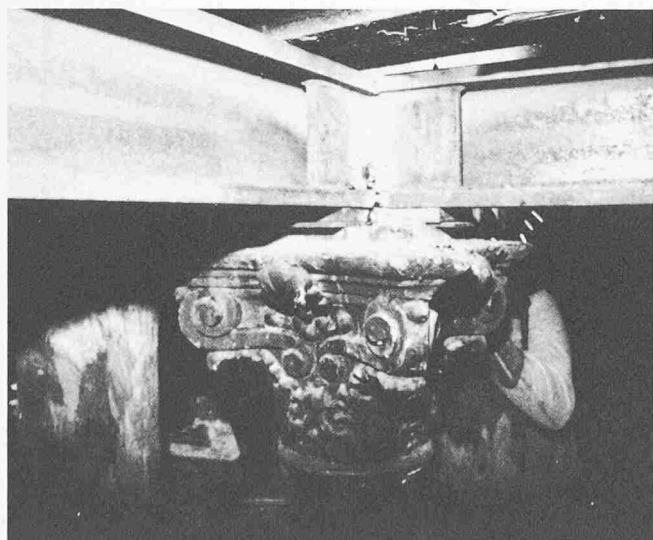
Bild 4. Auflagerdetail der neuen Unterzüge im Bereich der verstärkten Gusspfeiler

Mit hydraulischen Pressen, den Stahlstützengewinden und mit Keilen wurde im Erdgeschoss das ganze Gebäude um 1 bis 3 cm angehoben. Hierauf wurden die neuen HEM 160-Walzprofile über eigens dafür hergestellte Einschiebeshütten versetzt. Die neuen Unterzüge liegen auf Futterblechen auf den Säulenkapiteln auf. Damit ist die Höhenregulierung und die Lastzentrierung auf die Stützen ermöglicht worden. Die Stege sind über den Auflagern beidseitig verstärkt. Die stumpfgestossenen Einfeldträger haben wir zur Sicherung ihrer Lage gegenseitig verschweisst (Bild 4).
