Schäden bei Verputzarbeiten

Autor(en): **Pfefferkorn, J.**

Zeitschrift: **Schweizer Ingenieur und Architekt**

Band (Jahr): **107 (1989)**

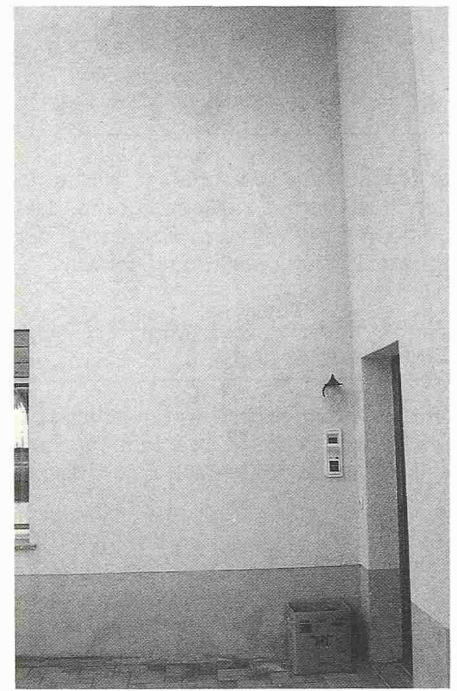
Bild 11. Flecken im mineralischen Deckputz als Folge einer zu hohen Feuchtigkeit des Mauerwerkes bei den Verputzarbeiten

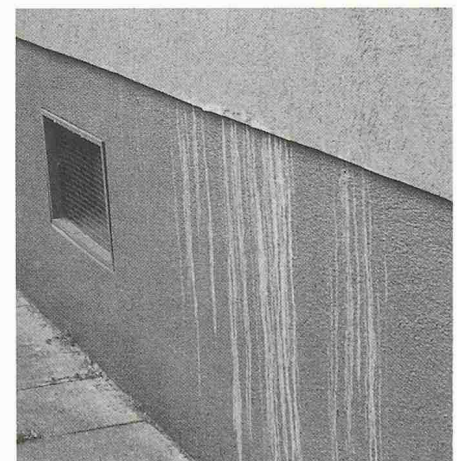
Bild 13. Kalkausscheidungen im Sockelbereich als Folge einer zu hohen Feuchtigkeit vor der Sanierung der Risse im Mauerwerk
