Der schiefe Turm von St. Moritz

Zeitschrift: **Schweizer Ingenieur und Architekt**

Seit 1976 betreut das Institut für Grundbau und Bodenmechanik (IGB) die Untersuchungen über den schiefen Turm von St. Moritz, die 1983 zur «3. Sanierung» führten. Nachfolgender Beitrag stellt die wichtigsten Fakten zusammen.

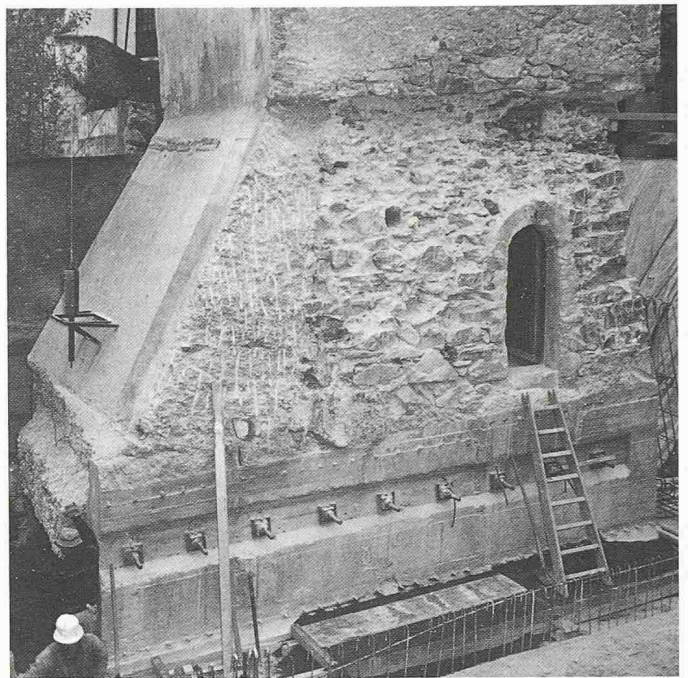
Bild 8. Detailansicht des Fundamentsockels aus dem Jahre 1928 und des bestehenden Turmmauerwerks vor Erstellung des neuen Turmkragens. Querverspannung des Turmfusses. Lot (links) zur Kontrolle der Turmbewegungen während der Bauzeit (Foto E. Brügger, Zürich)

Sumpfkalk. Das zum überwiegenden Teil grobblockige Mauerwerk erlaubte keine Probeentnahme mit Festigkeitsuntersuchung. Eine Beurteilung des Mauerwerkes war also nur qualitativ möglich. Der kompakte Mauerwerksverband, der durchgehärtete Mörtel und die schwierige Bearbeitung mit Spitzeisen und Kompressor liessen dieses Mauerwerk als hochwertig einstufen. Ihm wurden rechnerische Spannungen während der Bauzeit bis 2 N/mm² bedenkenlos zugemutet, vgl. dazu auch Bild 8.
