# Denkmalpflege im Kanton Schwyz 2000/2001

Markus Bamert

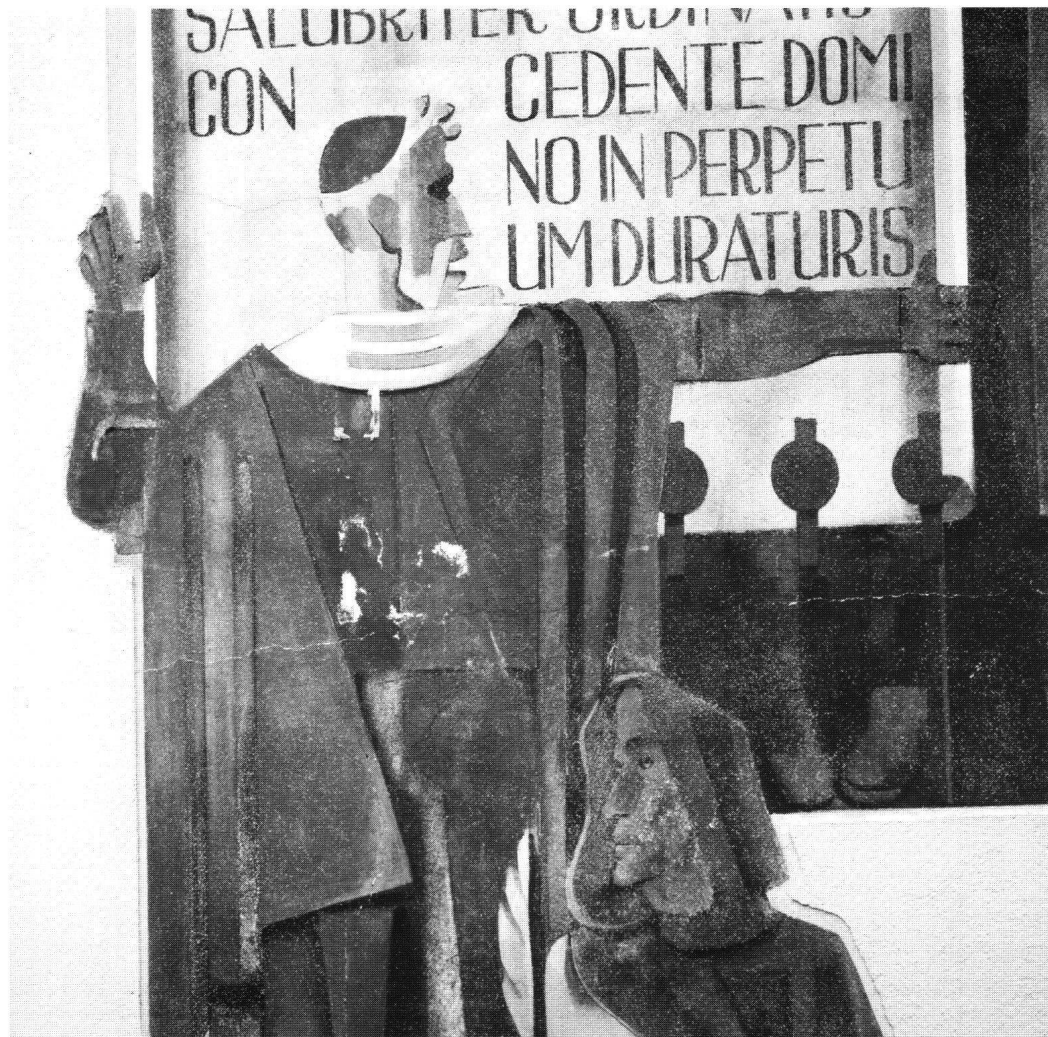
Abb. 1: Schwyz, Bundesbriefmuseum, Wandbild «Fundamentum». Ausschnitt mit dem Kopf des Schreibers. Deutlich sind die kleinen Abplatzungen auf der Oberfläche der einzelnen hellen Sandkörner zu sehen. Diese Abplatzungen liessen das Bild milchig erscheinen.

Die exponierte Lage des Wandbildes hatte schon bald nach dessen Vollendung zu Schäden geführt. Teilweise waren Risse im Mauerwerk durch Setzungen des Gebäudes entstanden, die sich quer über die Bildfläche ziehen, teilweise platzten auch einzelne Farbschollen ab. Erste Sanierungsmassnahmen, die für die damalige Zeit erstaunlich genau mit Photos und Schadenbeschreibung dokumentiert wurden, fanden im Jahr 1941 statt. 1954 wurde zwar das Schadenbild mit horizontal und diagonal verlaufenden Rissen festgehalten, in der Folge jedoch keine Sanierung vorgenommen, da es sich um die gleichen Schäden handelte wie vor 13 Jahren und keine direkte Gefährdung des Bildes bestand. Hingegen wurde auf Anraten verschiedener Experten das sehr knappe Vordach verlängert. 1976 hingegen empfahl eine für die Begutachtung beigezogene Malerfirma, das Bild nochmals gründlich zu fixieren, ohne

Nachdem vom Boden aus grössere Schäden an der Bildoberfläche festgestellt werden konnten, wurde im Herbst 1993 eine gründliche Schadenanalyse des Bildes in Auftrag gegeben. Diese wurde von der Hebebühne aus vorgenommen, auf ein vollständiges Gerüst wurde zunächst verzichtet. Dabei wurden zunächst alle seit 1936 ausgeführten Massnahmen dokumentiert und am Bild kontrolliert. Dabei zeigte sich, dass das heutige Schadenbild insbesondere wegen der Überfixierung von 1976 und der dadurch entstandenen partiellen Verglasung der Bildoberfläche entstanden war. Zudem wiesen nicht alle Farben die gleiche Oberflächenspannung auf. Kleine Proben wurden abgenommen. Das Institut Oswald in Kaufbeuren, ein auf die Konservierung von Bildern in Keimfarbentechnik spezialisiertes Büro, beschäftigte sich in der Folge über längere Zeit mit der Möglichkeit der chemischen Abdünnung der Überfixierung mit Flusssäure. Was auf dem Labortisch gelang, bereitete jedoch sowohl bei Proben am Original wie bei der eigens angefertigten Probewand grosse Probleme. Durch das Herunterfliessen der Flusssäure an der Wand wurde die Anwendung im Gegensatz zur Anwendung an der waagrecht liegenden Musterplatte unkontrollierbar. Durch die grobe Oberflächenstruktur aus den Schwämmen herausgepresst floss die Säure unkontrollierbar in tiefer liegende Flächen aus. Problematisch wäre die chemische Abdünnung zudem wegen der Gefahr von Farbveränderungen bei einigen Pigmenten gewesen. Unkontrollierbar blieb auch die Wirkung der Flusssäure in Zukunft, selbst wenn diese neutralisiert worden wäre.

stark verdünnten Mineralfarben retuschiert, im Bewusstsein, dass auch künftig Schäden durch Abplatzen einzelner Farbschollen entstehen können. Die teils sehr dünnen Risse des Malgrundes wurden mit einem feinen Kalkmörtel zugeschlämmt. Gleichzeitig wurde das Bild vor und nach Ausführung dieser Massnahmen umfassend in Plan und Photo dokumentiert. Eine regelmässige Kontrolle wird in Zukunft unabdingbar sein.

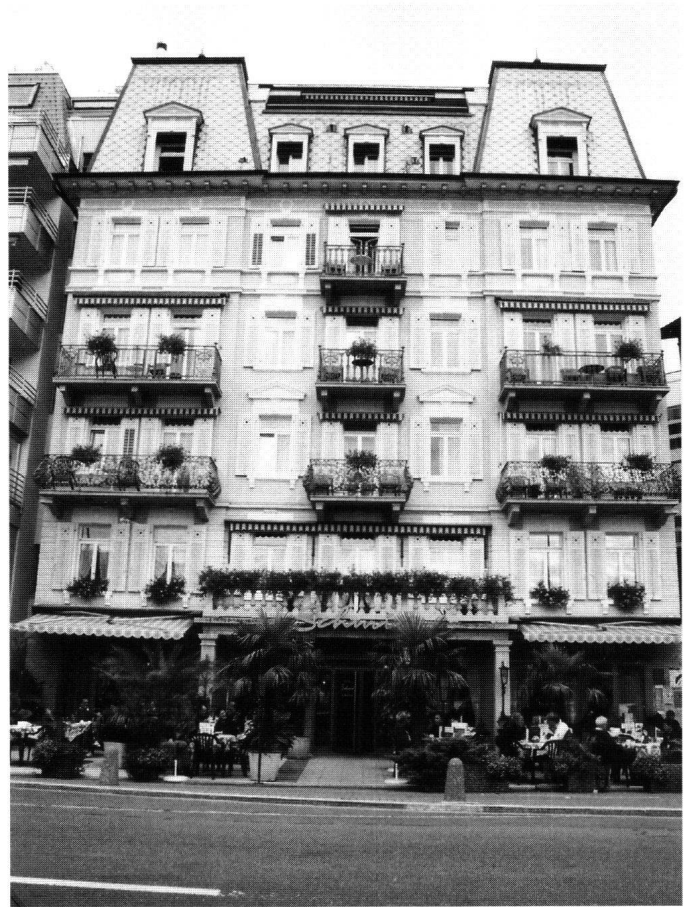
Der Untersuch der Fassaden hat gezeigt, dass diese mehrere Male neu bemalt worden waren, zuletzt in einem leicht gebrochenen Weissston. Hingegen konnten aussagekräftige Proben der ursprünglichen, differenzierten Bema-

Abb. 3: Ingenbohl, Hotel Schmid, Axenstrasse 5, Brunnen. Der Hotelbau der Jahrhundertwende setzt an der Quaianlage von Brunnen dank der anhand des Befundes rekonstruierten Farbfassung einen starken Akzent.

lung freigelegt werden, anhand derer die teils kräftigen Farbtöne nachgemischt werden konnten. So waren die reichen Balkongitter in einem kräftigen Grünton bemalt (Schweinfurtergrün), der sich von den teils pastellfarbigen Farbtönen der Fassade absetzt. Das Dach war uneinheitlich gedeckt, teils waren Schieferplatten, teils Metallschindeln vorhanden. Die Neueindeckung wurde mit Eternitplatten in einem neutralen Grauton vorgenommen. Die Metallteile wie die Aufsätze der Seitentürme aus Zink blieben erhalten, mussten jedoch teilweise ergänzt werden. Zudem wurde im Dachgeschoss eine Wohnung eingerichtet. Mit der wiederhergestellten Farbigkeit setzt das Hotel Schmid heute einen kräftigen, südlich anmutenden Akzent in der Seefront von Brunnen.

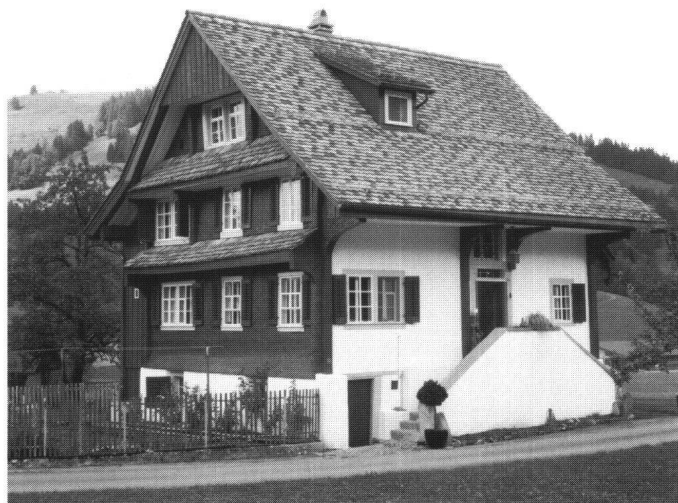
Abb. 4: Rothenthurm, Kaplanei Biberegg. Wegen des Verputzes auf der Eingangsseite lehnt sich das in Holz erbaute Haus in seiner Gestaltung an ein Bürgerhaus an.

Diese interessante unterschiedliche Ausbildung der Fassaden wurde bei der Sanierung beibehalten. Verputzte Flächen wurden ergänzt und neu gekalkt, mit Schindeln eingeschlagene Flächen gereinigt, die Schindeln so weit nötig ersetzt und anhand des Befundes oxsenblutrot bemalt. Vollständig ersetzt werden mussten die Brettschalungen. Das Dach wurde umgedeckt.

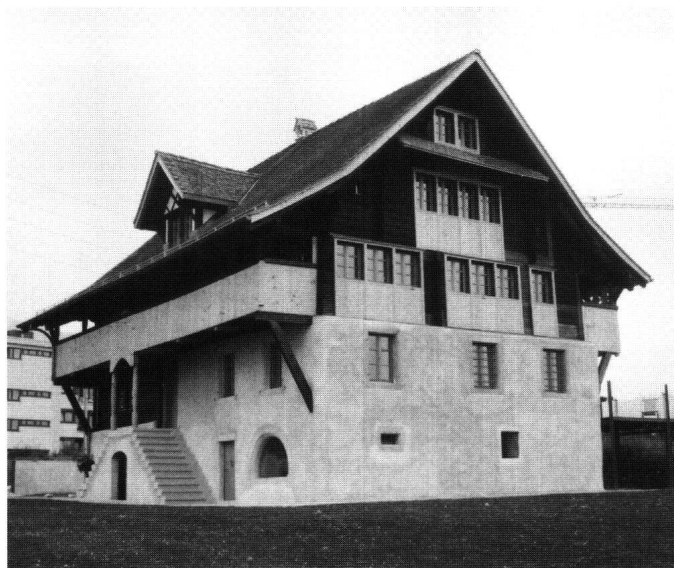
Abb. 6: Altendorf, Haus Steinegger, Hafenweg 2. Die 1518 datierte rundbogige Öffnung gehört zum ältesten Bauteil des Gebäudes, der 1577 sowohl in seiner Grundfläche wie in den Obergeschossen wesentlich erweitert worden ist.

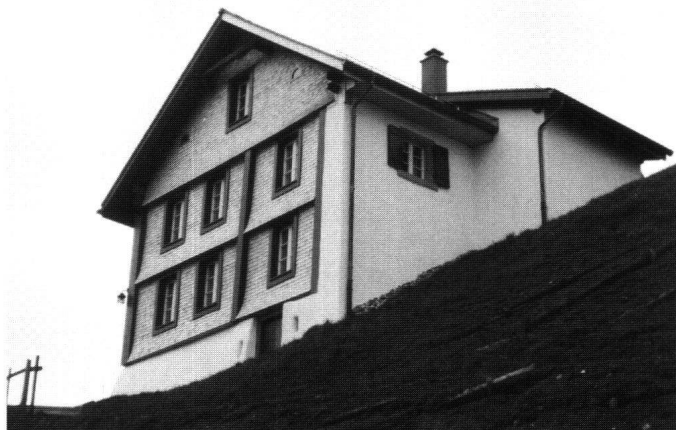
Abb. 5: Altendorf, Sigristenhaus St. Johann. Im 19. Jahrhundert wurde das Gebäude, das in seinem Kern ins 16. Jahrhundert zurückreicht, vollständig umgebaut. Der Zustand des 19. Jahrhunderts wurde bei der Sanierung beibehalten.

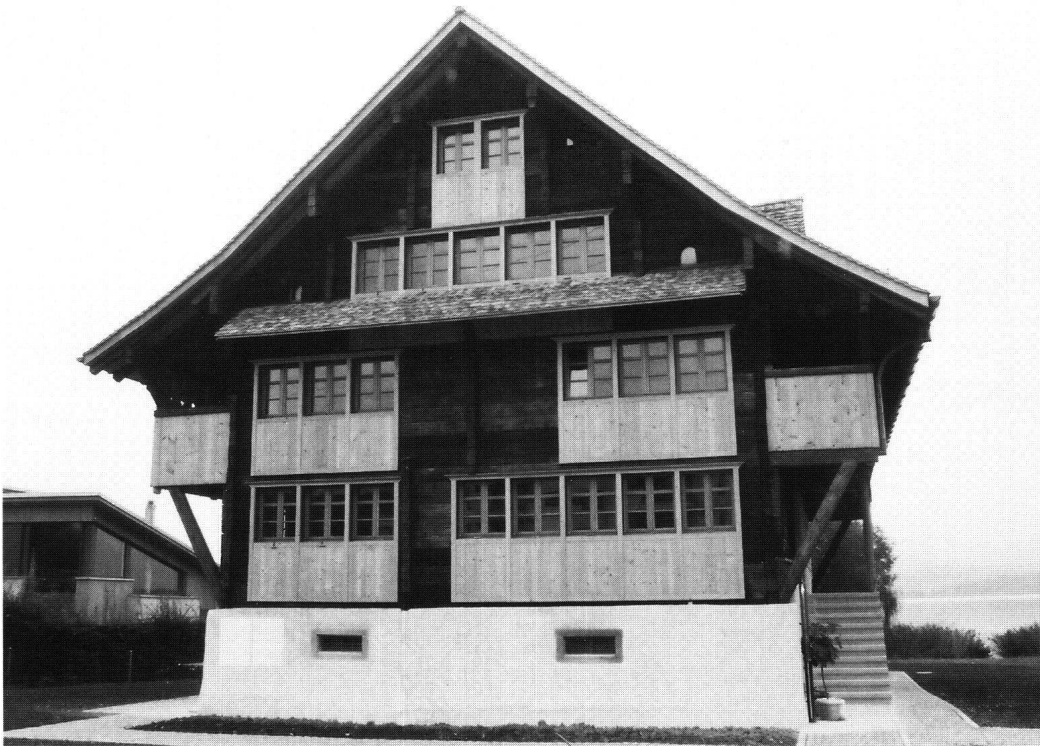
*Abb. 7: Altendorf, Haus Steinegger, Hafenweg 2. Die Hauptfassade präsentiert sich im Zustand mit den Veränderungen des 18. Jahrhunderts mit neuen Lauben und Ziehläden. Bei diesem Umbau war die Fensteranordnung des 16. Jahrhunderts unverändert übernommen worden.*

Für die Restaurierung wäre eine Beibehaltung des Zustandes der Hauptfassade in der Art des 19. Jahrhunderts durchaus denkbar gewesen. Die Besitzerfamilie wünschte jedoch, dass der Zustand des 18. Jahrhunderts mit den Reihenfenstern und den Ziehläden gezeigt würde. Die Restaurierung erfolgte nach den erwähnten Befunden. Dabei wurde möglichst konsequent das Aussehen und die Grundrissstruktur des 18. Jahrhunderts beibehalten. Dabei wurde die zusätzliche, im Sockelgeschoss gefundene und mit 1511 datierte, rundbogige Öffnung gezeigt, die anhand der Verputzspuren im 18. Jahrhundert zugemauert und zu einem kleinen Kellerfenster reduziert worden war. Einzig an der Hauptfront bereitete die Wiederherstellung der Fensteröffnungen einiges Kopfzerbrechen, die Beibehaltung des Zustandes des 19. Jahrhunderts wäre eindeutig weniger schwierig gewesen. Es fanden sich indessen dank der Montagelöcher der Ziehläden des 18. Jahrhunderts genügend Hinweise für die Wiederherstellung der Fenstereinteilung. Der Aussenputz des Mauersockels wurde vollständig erneuert und al fresco gekalkt und die barocke Graubemalung der Fenster- und Portaleinfassungen ergänzt. Die fragmentarisch erhaltene Rotbemalung des Holzes wurde durch Nachölen der Balken konserviert, jedoch nicht ergänzt. An der Südwestecke des Hauses steht heute ein von der Fassade losgelöster Balkonvorbau in

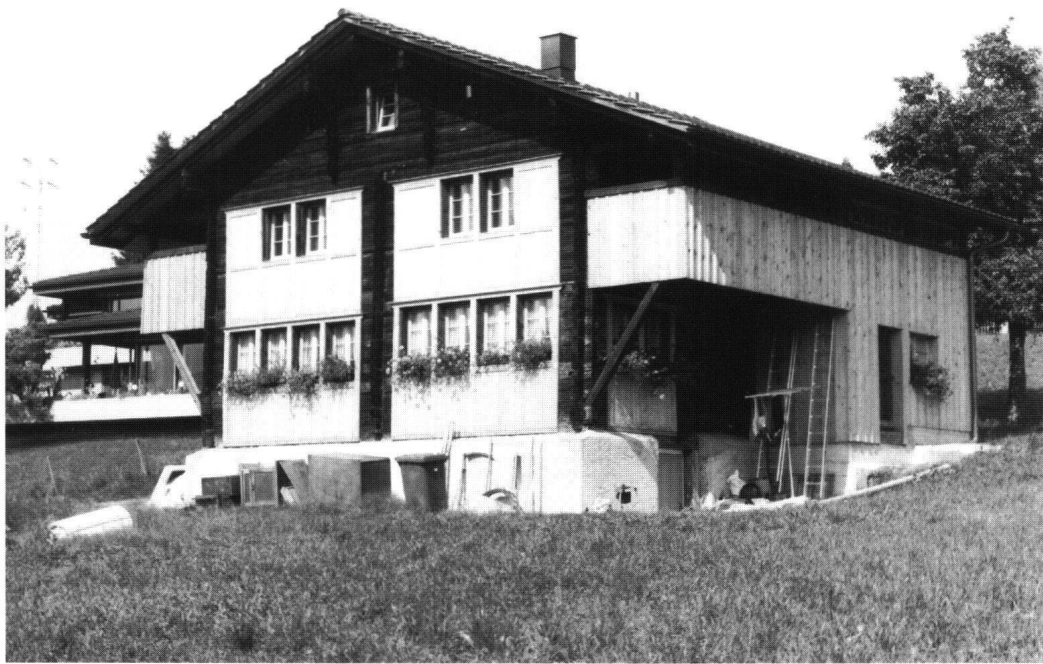
*Abb. 9: Tuggen, Haus Bollenbergstrasse 14. Anhand der axialsymmetrischen Fenstereinteilung lässt sich ablesen, dass das kleine Haus von Anfang an in zwei Hälften aufgeteilt war, die unabhängig von zwei Familien bewohnt wurden. Die Vertäferung an der Hauptfront ist eine Zutat des 18. Jahrhunderts.*

schoß war im 19. Jahrhundert je ein Fenster mit waagrecht Balken verschlossen worden, die Fensterpfosten blieben jedoch erhalten. Anhand dieses Befundes wurden die Fassaden restauriert. Die rückseitige Front, die seit langer Zeit durch eine Brettschalung geschützt gewesen war, wurde wiederum mit Brettern verschalt. Ebenso erhielten die Lauben Verschalungen aus breiten naturbelassenen Brettern. Die Vertäfelungen bei den Fenstern wurden anhand der erhaltenen Reste rekonstruiert, und die später verschlossenen Fenster wiederum geöffnet.

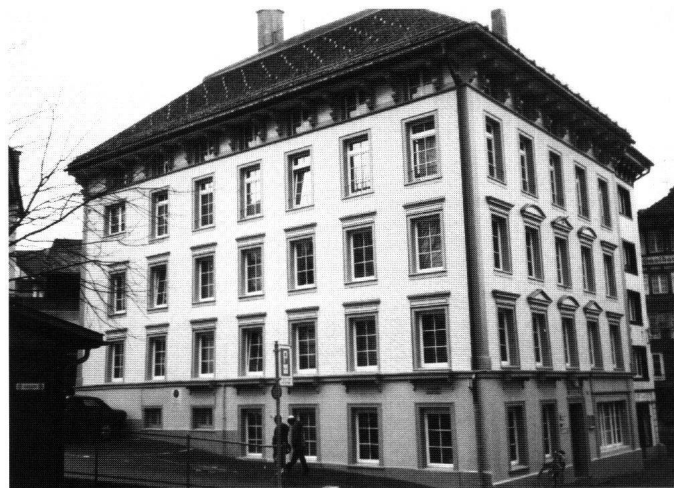
Abb. 13: Einsiedeln, Haus Raben, Schwanenstrasse 42. Das städtisch anmutende Gebäude ist mit Ausnahme des Mauersockels in Holz errichtet, farblich jedoch einem Steinbau angeglichen.

Leider waren vor einigen Jahren die Fenster durch formal und farblich falsche Fenster ersetzt worden. Immerhin blieben die originalen Fenster im Mezzaningeschoss erhalten. Ansonsten war die Gebäudehülle ohne wesentliche Veränderung erhalten geblieben. Die Sanierung konnte sich somit darauf beschränken, die Fassaden auf ihre Farbigkeit hin zu untersuchen und anhand dieses Befundes zu ergänzen. Dabei zeigte sich, dass die Fassade in verschiedenen Grüntönen bemalt gewesen war. Diese variieren von Blassgrün bei den Schindeln bis zu dunklem Blaugrün bei einzelnen Profilen und bei der Dachuntersicht. Derart intensive und originelle Farbgebungen scheinen in Einsiedeln in der zweiten Hälfte des 19. Jahrhunderts durchaus in Mode gewesen zu sein (vgl. MHVS 89/1997, S. 188f. zur Restaurierung des Hauses Goldapfel). Die Schindeln, die mehrfach dick übermalt worden waren, konnten im wesentlichen beibehalten werden, ebenso die Fenstereinfassungen und die reiche Dachuntersicht; fehlende Teile wurden ergänzt. Die Hausrückseite musste vollständig erneuert werden.

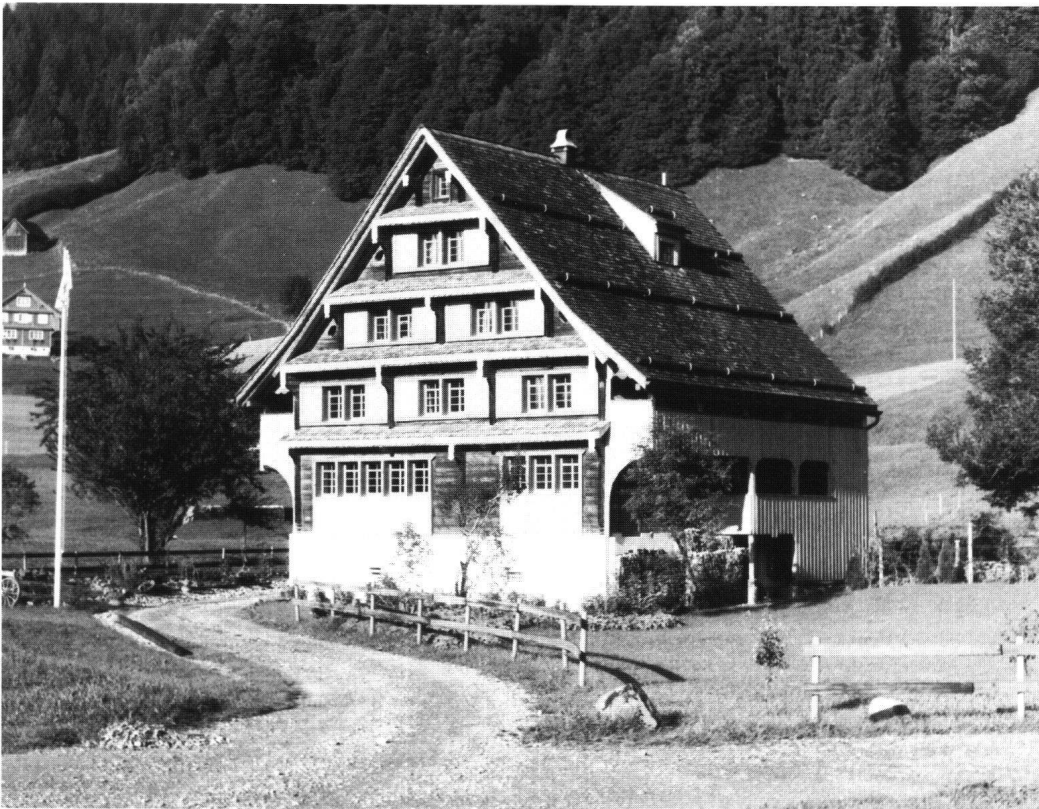
Abb. 14: Einsiedeln, Haus Steinbach, Euthal. Das Bauernhaus im Steinbach mit Baudatum 1812 gehört zu den markantesten Holzbauten im Bezirk Einsiedeln. Trotz der späten Erbauungszeit besitzt das Bauernhaus noch zahlreiche traditionelle Elemente des 17. und 18. Jahrhunderts.

tionsholz ausgewechselt werden. Dafür waren die Holzfasaden gut erhalten. Die veränderten Fensterlöcher des ersten Obergeschosses wurden in ihre alte Grösse und Einteilung zurückgeführt und die Ziehläden anhand der erhaltenen Reste wiederhergestellt. Dadurch erhielten die Fassaden ihre alten Proportionen zurück. Im Innern blieb die alte Raumeinteilung erhalten. Verstärkungen waren hingegen bei den Böden notwendig. Hier waren grösstenteils nur noch schlecht erhaltene Bohlen vorhanden, die zugleich Boden und Decke bildeten. Die Täfer, das Büfett, der Boden und der Kachelofen in der Stube wurden restauriert. Zu bedauern ist, dass der Bauherr, der unter Beizug von Kollegen die meisten Arbeiten selber ausführte, während der Bauzeit schwer erkrankte und verstarb. Seine Frau hat die Arbeiten im Sinne ihres Mannes, der sich mit dem Haus im Steinbach sehr verbunden fühlte, zu Ende geführt.

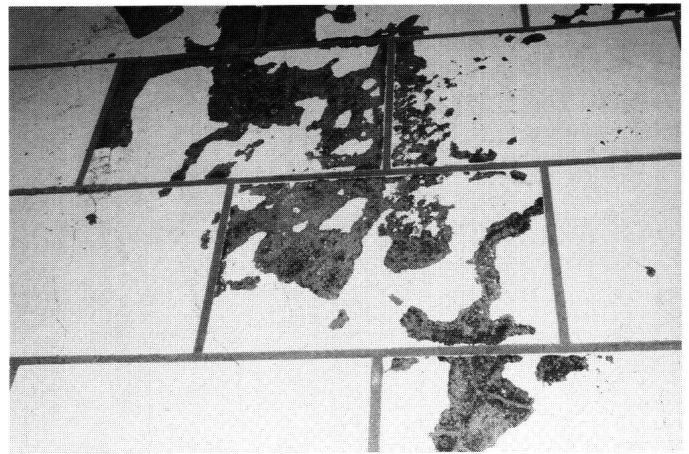
Abb. 15: Küssnacht, Gymnasium Immensee, «Z-Bau», Fassadensanierung. Der dünne helle Deckputz hat sich teilweise vom stark schlackehaltigen Grundputz abgelöst.

Vor Restaurierungsbeginn wurden ein Bauuntersuch und eine Zustandsanalyse der teilweise schadhaften Sgraffitofassaden durchgeführt. Dabei zeigte sich folgendes Bild: Die untere dunkle Putzschicht der Sgraffiti war mit schwarzer Schlacke eingefärbt. Der darüberliegende rotgelb eingefärbte Deckputz haftete teilweise nur noch schlecht auf der dunklen Schicht. Die obere westseitige Hoffassade sowie die Nordfassade besaßen zudem lediglich den groben Grundputz. Interessante Details bezüglich der Farbigkeit ergaben sich beim Untersuchen der Metallteile, d.h. bei den Fensterstürzen sowie der Dachuntersicht. Letztere war ursprünglich in kräftigen Rot- und Blautönen (Coelinblau) bemalt, die erwähnten Metallteile kontrastierten in Schweinfurtergrün. Schadhafte Stellen waren weniger auf normale Abnutzung und Alterung der Verputze zurückzuführen als vielmehr auf fehlenden Unterhalt in früheren Jahrzehnten. So blieben die Dachwasserabläufe während längere Zeit schadhafte, so dass die Fassadendekoration durch austretendes Wasser und Frost in Mitleidenchaft gezogen worden war. An diesen Stellen hatte sich der eingefärbte Deckputz grossflächig vom dunkeln Untergrund abgelöst. Zudem gab es zahlreiche absandende Stellen an den Kanten des Deckputzes. Dies erklärt sich aus der Sgraffitotechnik, bei der die Konturen erst aus dem helleren Deckputz herausgekratzt werden, nachdem der

Putz bereits ein Stück weit abgebunden und damit druckfest ist. Dadurch wurde an diesen Stellen der Abbindeprozess des Deckputzes gestört.

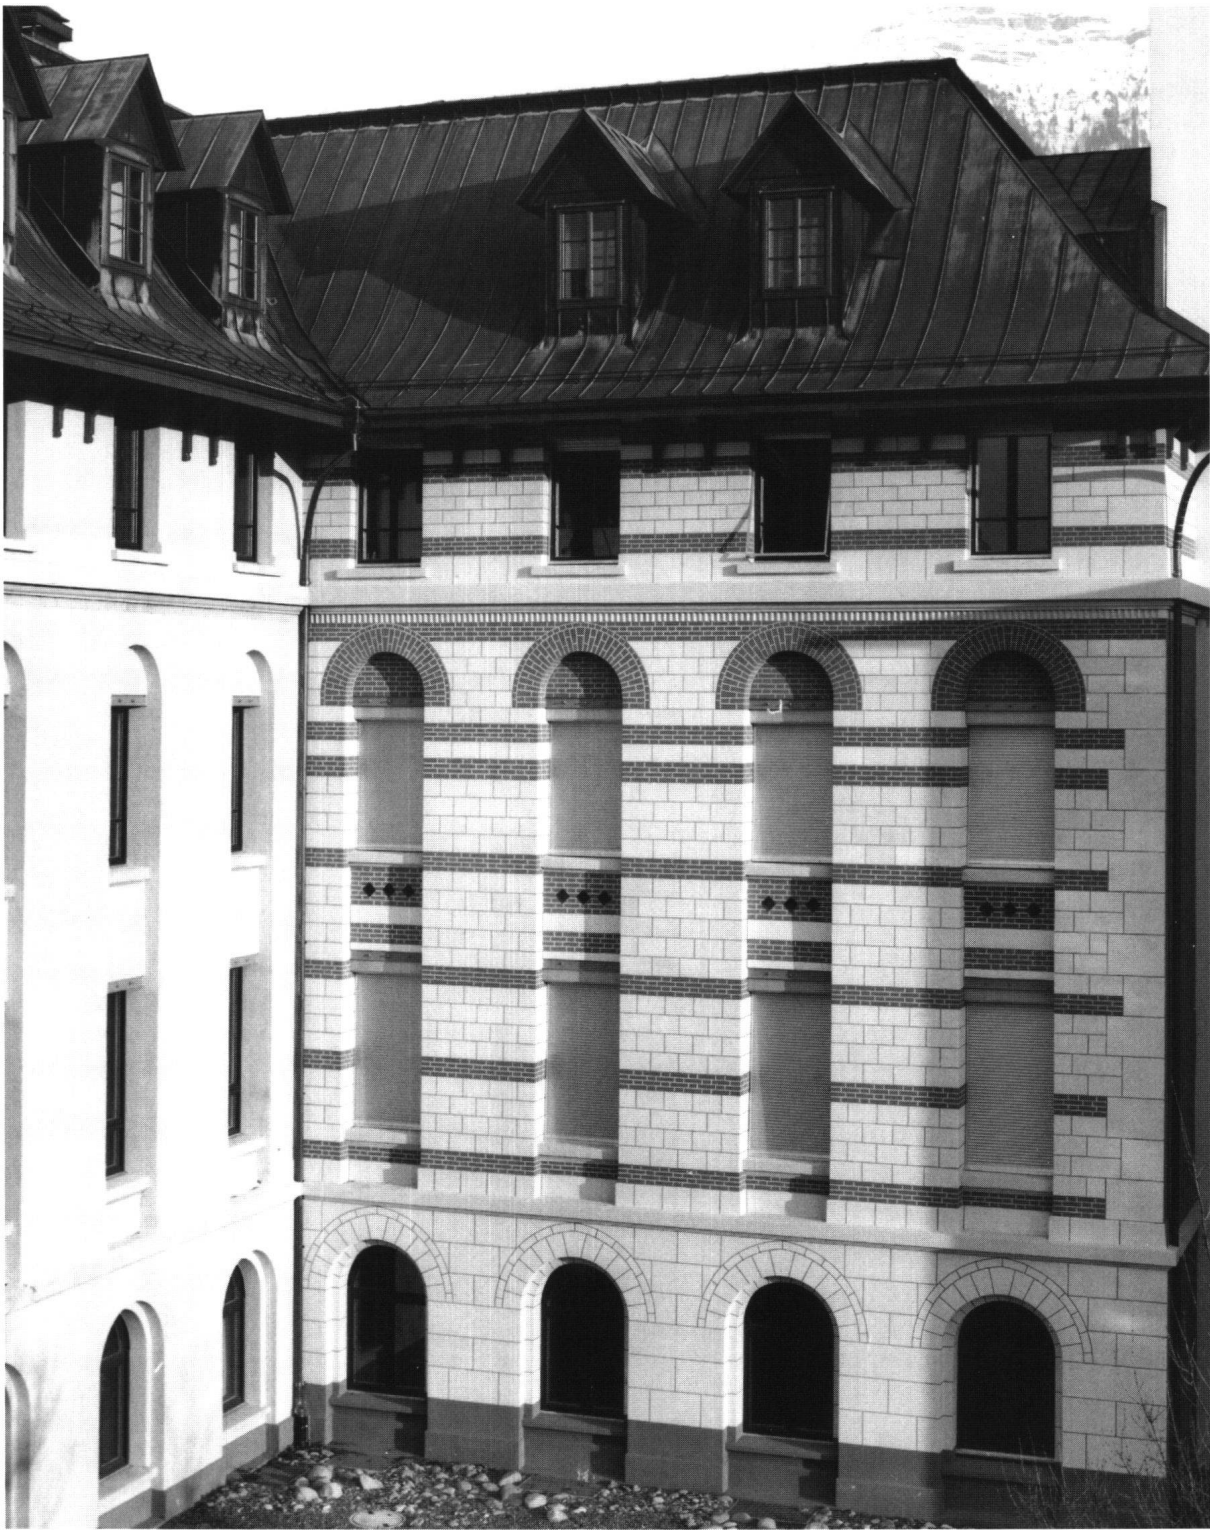
Abb. 17: Küssnacht, Gymnasium Immensee, «Z-Bau», Fassadensanierung. Bei den hellen Quadern ist der Grundputz dunkel, bei den ziegelroten Quadern hell eingefärbt. Gut zu erkennen sind der metallene Fenstersturz sowie die rot lasierten originalen Fenster.
