## Sanierung der katholischen Kirche Däniken

**Zur Erhaltung der Bausubstanz und Gewährleistung der Sicherheit ist eine Sanierung von schadhaften Bauwerken unerlässlich. Die Komplexität der auftretenden Probleme und die hohen Investitionen fordern Bauherr, Unternehmer und Materiallieferant zu aussergewöhnlichen Leistungen heraus. Das folgende Beispiel einer umfassenden Sanierung dokumentiert die optimale Zusammenarbeit aller beteiligten Fachkräfte.**

VON KLAUS FLURY, AARAU,  
MARTIN ZIMMERMANN,  
TRIMBACH, URS HÜSSY,  
ZÜRICH

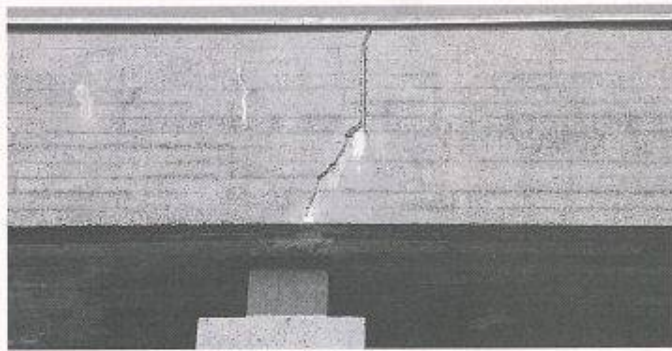
| Bauteil | Eisenüberdeckung (mm) | Mittlere Carbonatisierungstiefe (mm) | Ungeschützte Armierungseisen (%) | Betonqualität | Schadenbilder |
|---|---|---|---|---|---|
| Glockenturm | 1-40 | 5 | 5 | gut | örtlich Abplatzungen korr. Armierungseisen, insbes. West- und Südseite |
| Dachbrüstung | 2-30 | 7 | 18 | gut | Abplatzungen, viele korr. Armierungseisen, viele Risse, Kalkaussinterungen |

Mangelhafte Betonüberdeckung und Karbonatisierung führten zu Armierungskorrosion und Betonabplatzungen

Die freigelegten Armierungseisen wurden metallisch rein sandgestrahlt (Gütekategorie Sa 2,5) und die Betonausbruchstellen porentief entstaubt. Unmittelbar danach, d.h. jeweils am selben Tag, erfolgte der erste Korrosionsschutzanstrich mit Sika Mono Top 610.

Der gemäss Herstellerangaben zubereitete, kunststoffvergütete Reprofiliermörtel Sika Mono Top 615 wurde nass in nass mit der Haftschrämme in die Ausbruchstellen eingearbeitet. Um den ohnehin geringen Wasserhaushalt unter den teilweise vorhandenen Extrembedingungen der Sonnen- und Windeinwirkung zu konservieren, erfolgte jeweils eine sofortige Nachbehandlung. Je nach Lage und Grösse der reprofilierten Stellen kamen vorgemastete Jutebahnen oder Abdeckungen mit Kunststoff-Folien zur Anwendung. Die praktisch rissfrei sanierten Bereiche bestätigten die Richtigkeit dieser Massnahmen.

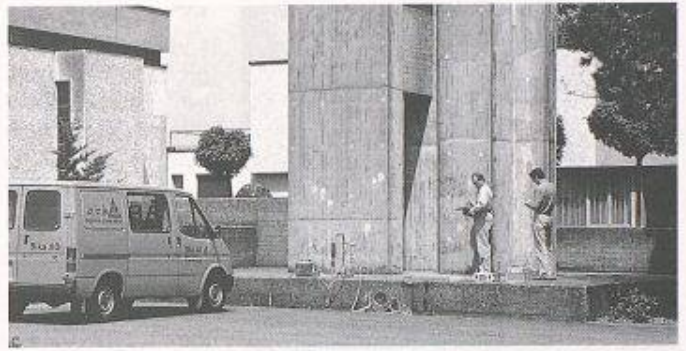
Messung der Eisenüberdeckung im Rahmen der Zustandsanalyse

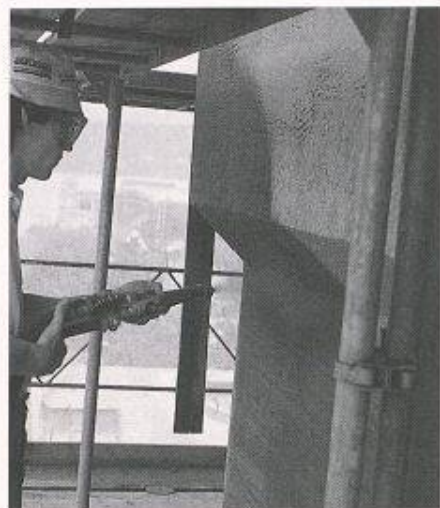
Maschinelle Applikation des Reprofiliermörtels Sika Mono Top 615 bei grossflächiger Anwendung

Wie die Ergebnisse aus der Voruntersuchung zeigten, wiesen die Bewehrungsstäbe an den der Witterung am stärksten ausgesetzten West- und Südseiten des Kirchturmes nur eine minimale Betondeckung auf. Um auch an diesen exponierten Stellen eine dauerhafte Lösung garantieren zu können, musste eine vollflächige 10 mm starke Beschichtung vorgenommen werden.

- seitliches Abschalen der Wandflächen, um 10 mm Stärke zu gewährleisten
- jeweils am Vortag der effektiven Applikation, Wässerung der Betonoberflächen
- mattfeuchtes Benetzen der Wandfläche vor dem maschinellen Auftrag der Haftschrämme Sika Mono Top 610
- maschinelle Applikation von 10 mm Reprofiliermörtel Sika Mono Top 615 im Nassspritzverfahren
- Finisharbeiten mit Abziehlatten und Spachtel
- Nachbehandlung mit vorgewässerten Jutebahnen.
