Denkmalpflege im Kanton Schwyz 2000/2001

Markus Bamert

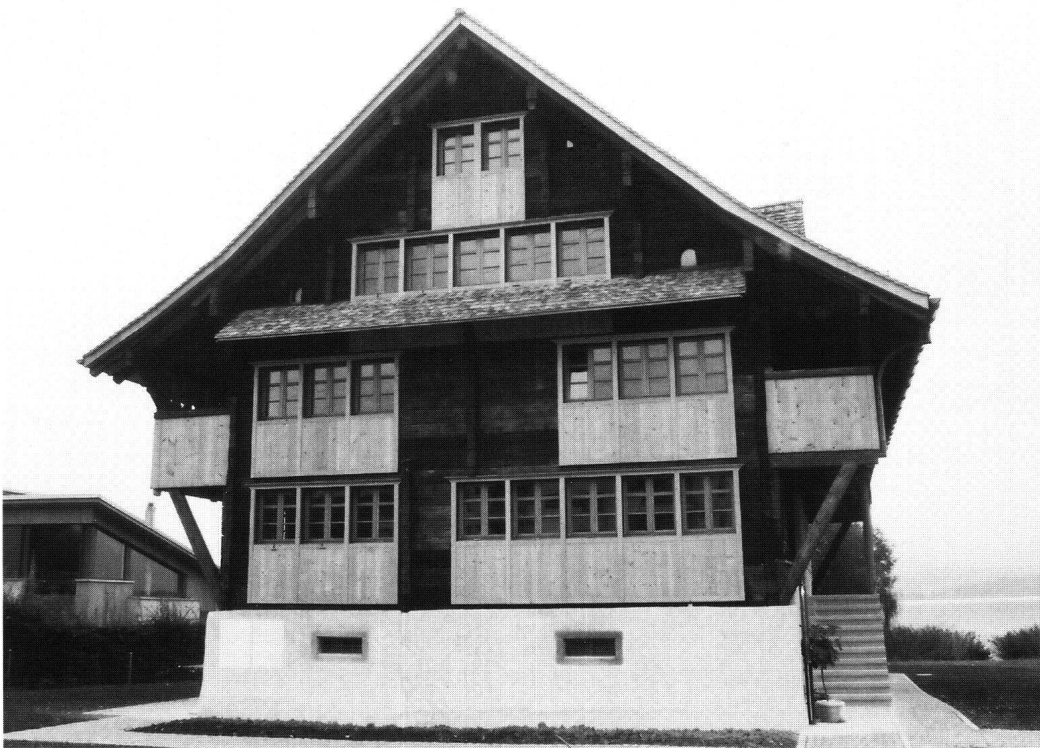
Abb. 7: Altendorf, Haus Steinegger, Hafenweg 2. Die Hauptfassade präsentiert sich im Zustand mit den Veränderungen des 18. Jahrhunderts mit neuen Lauben und Ziehläden. Bei diesem Umbau war die Fensteranordnung des 16. Jahrhunderts unverändert übernommen worden.

Auf den Holzfassaden fanden sich nach dem Entfernen des Schindelschirms grossflächige Spuren eines oxydrotten Anstrichs auf dem Balkenwerk der beiden unteren Geschosse; im Giebelndreieck fehlt dieser. Der Anstrich muss also vor dem 18. Jahrhundert, vermutlich 1577 im Zusammenhang mit der Hauserweiterung, entstanden sein. Rote Anstriche von Holzfassaden sind als besondere Auszeichnung eines Hauses zu deuten. Zudem sind deutliche Spuren von Ziehläden abzulesen, die vor die Fenster montiert waren. Diese dürften, wie das Klebedach über dem zweiten Hauptgeschoss im 18. Jahrhundert dazugekommen sein. Interessant ist die Art der Montage des erhaltenen Klebedaches auf der Seeseite des Hauses. Dort wurde der lange vordere Hauptbalken des Klebedachs in nachträglich in die Balkenvorstösse eingeschnittene Löcher montiert. Diese sind wesentlich grösser als der Balkenquerschnitt, damit der Balken gut eingefahren werden konnte. Das Wohnhaus weist somit eine interessante Entwicklungsgeschichte vom frühen 16. bis ins 19. Jahrhundert auf.

Für die Restaurierung wäre eine Beibehaltung des Zustandes der Hauptfassade in der Art des 19. Jahrhunderts durchaus denkbar gewesen. Die Besitzerfamilie wünschte jedoch, dass der Zustand des 18. Jahrhunderts mit den Reihenfenstern und den Ziehläden gezeigt würde. Die Restaurierung erfolgte nach den erwähnten Befunden. Dabei wurde möglichst konsequent das Aussehen und die Grundrissstruktur des 18. Jahrhunderts beibehalten. Dabei wurde die zusätzliche, im Sockelgeschoss gefundene und mit 1511 datierte, rundbogige Öffnung gezeigt, die anhand der Verputzspuren im 18. Jahrhundert zugemauert und zu einem kleinen Kellerfenster reduziert worden war. Einzig an der Hauptfront bereitete die Wiederherstellung der Fensteröffnungen einiges Kopfzerbrechen, die Beibehaltung des Zustandes des 19. Jahrhunderts wäre eindeutig weniger schwierig gewesen. Es fanden sich indessen dank der Montagelöcher der Ziehläden des 18. Jahrhunderts genügend Hinweise für die Wiederherstellung der Fenstereinteilung. Der Aussenputz des Mauersockels wurde vollständig erneuert und al fresco gekalkt und die barocke Graubemalung der Fenster- und Portaleinfassungen ergänzt. Die fragmentarisch erhaltene Rotbemalung des Holzes wurde durch Nachölen der Balken konserviert, jedoch nicht ergänzt. An der Südwestecke des Hauses steht heute ein von der Fassade losgelöster Balkonvorbau in

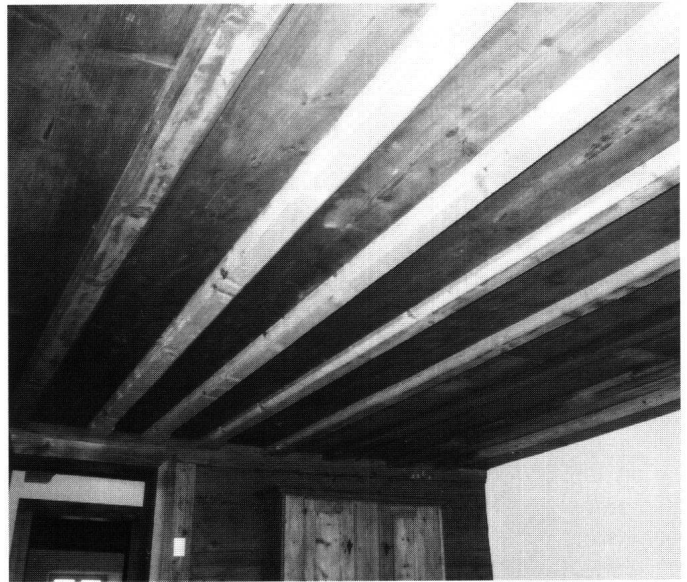
Abb. 8: Altendorf, Haus Steinegger, Hafenweg 2. Von der Holzdecke der Stube im 1577 geschaffenen Hausteil waren genügend Elemente vorhanden, dass sie wiederhergestellt werden konnte. Die Decke war allerdings derart geschwächt, dass sie auf einen neuen Träger montiert werden musste.

Stahl, der sich diskret, die Substanz nicht beeinträchtigend, einfügt. Im Innern wurde die spätgotische Balkendecke in der Stube ergänzt. Die teilweise stark zurückgehauenen Türpfosten im ersten und zweiten Wohngeschoss erhielten Aufdoppelungen auf die alten Dimensionen. Im 19. und frühen 20. Jahrhundert waren zudem tragende Balkenkonstruktionen, vermutlich aus dem 18. Jahrhundert, in den Zimmern und in den Gängen ersatzlos entfernt worden, so dass in diesen Bereichen die Statik stark geschwächt worden war. Anhand des Befundes, d. h. anhand der alten Balkenlöcher, wurden diese fehlenden Balken ergänzt. In den Gängen blieben die alten Konstruktionen sichtbar, die Räume wurden mit einfachen Wandverkleidungen versehen.

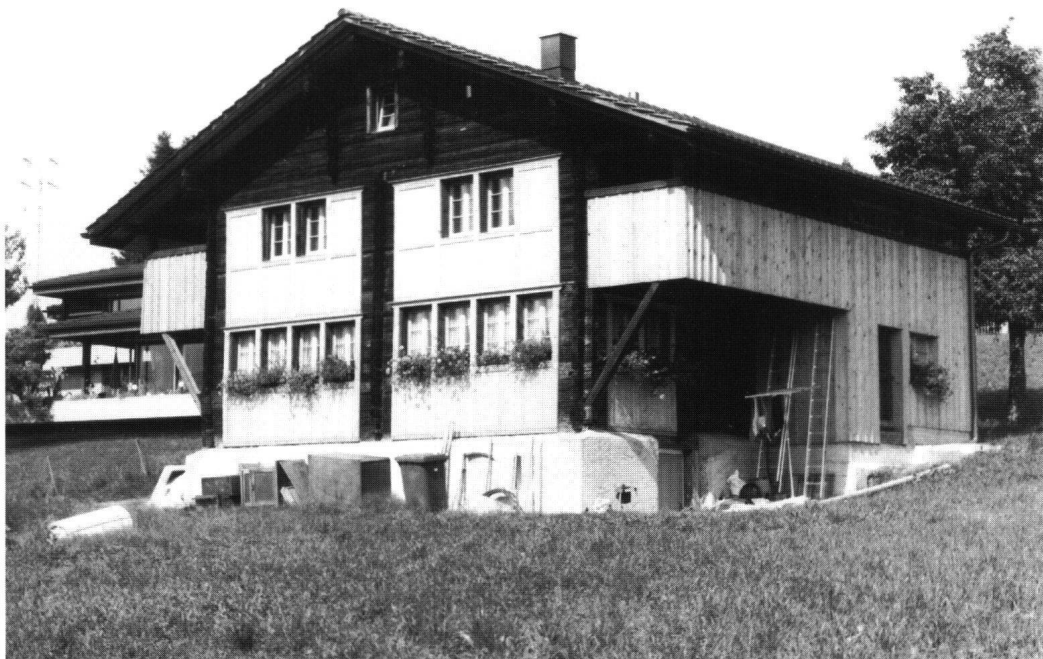
Abb. 9: Tuggen, Haus Bollenbergstrasse 14. Anhand der axialsymmetrischen Fenstereinteilung lässt sich ablesen, dass das kleine Haus von Anfang an in zwei Hälften aufgeteilt war, die unabhängig von zwei Familien bewohnt wurden. Die Vertäferung an der Hauptfront ist eine Zutat des 18. Jahrhunderts.

Im 18. Jahrhundert waren vor die Fenster der Hauptfront Vertäfelungen mit integrierten Ziehläden montiert worden. Dabei wurden nicht nur unter die Fenster Ziehlädenkästen montiert, sondern die Ziehläden des ersten und zweiten Wohngeschosses zu einer rechteckigen Konstruktion ergänzt. Dadurch wurde auch ein Teil der Balkenkonstruktion durch Täfer verdeckt. Diese Art der Vertäfelung erinnert an die ostschweizerische Bauweise. Die Vertäfelungen waren, wenn auch fragmentarisch, so gut erhalten, dass die Konstruktionsdetails ablesbar blieben. Bei den Fenstergruppen von je vier Fenstern im Hauptge-

schoß war im 19. Jahrhundert je ein Fenster mit waagrecht Balken verschlossen worden, die Fensterpfosten blieben jedoch erhalten. Anhand dieses Befundes wurden die Fassaden restauriert. Die rückseitige Front, die seit langer Zeit durch eine Brettschalung geschützt gewesen war, wurde wiederum mit Brettern verschalt. Ebenso erhielten die Lauben Verschalungen aus breiten naturbelassenen Brettern. Die Vertäfelungen bei den Fenstern wurden anhand der erhaltenen Reste rekonstruiert, und die später verschlossenen Fenster wiederum geöffnet.

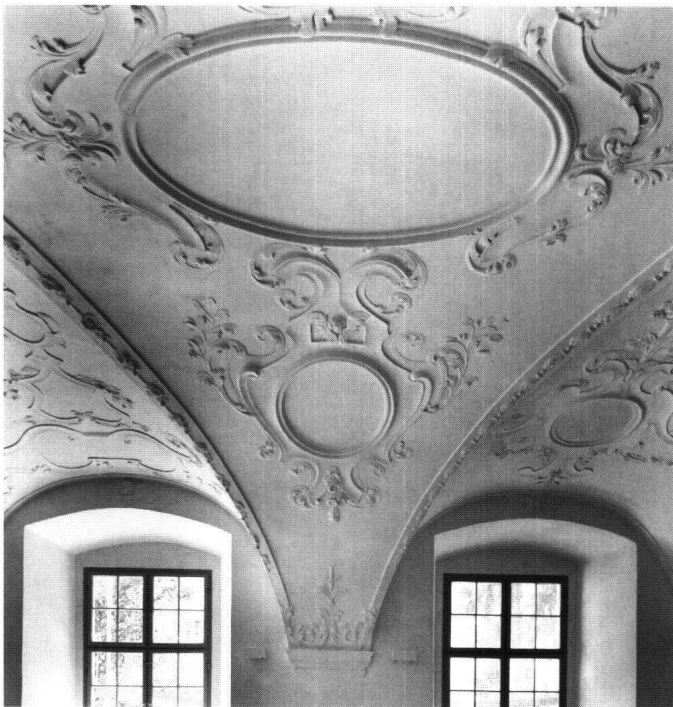
Abb. 12: Einsiedeln, Kloster, ehemaliger Kapitelsaal. Die Stuckaturen des frühen 18. Jahrhunderts waren unter den bis zu zehn Überfassungen hervorragend erhalten. Hingegen fanden sich nicht die geringsten Hinweise auf eine Buntfassung, so dass angenommen werden muss, dass die Stuckaturen von Anfang an weiss gefasst waren.

reichen, im gesamten bis 1 cm dicken Übermalungen waren die Konturen der an sich scharfkantigen Ornamente verloren gegangen. Da es sich bei älteren Übermalungsschichten um Kalk, bei jüngeren um Leimfarben handelte, konnte die Freilegung der Oberfläche der an sich harten Stuckmasse ohne Verlust gut vorgenommen werden. Der Formengewinn war enorm. Allerdings ist durch die Freilegung der Unterschied zwischen den älteren und den ergänzten Stuckaturen an den später dazugekommenen drei Gewölbeachsen besser sichtbar geworden, was indessen der Raumqualität keinen Abbruch tut. Die ganze Raumschale wurde anschliessend gekalkt. Die Fenster gehören zu den wenigen erhaltenen alten Verglasungen innerhalb des Klosters. Die meisten Fenster waren sonst bereits im 19. oder in der ersten Hälfte des 20. Jahrhunderts ersetzt worden. Deshalb wurden die Fenster im alten Kapitelsaal geflickt, mit fix montierten Vorfenstern geschützt und anhand des Befundes grau gefasst. Als Bodenbelag wurde ein Holzboden aus gebleichten Tannen- und Nussbaum Brettern verlegt und der hohe Holzsockel ergänzt sowie grau gefasst. In seiner schlichten Atmosphäre strahlt der Raum heute eine grosse Würde aus.

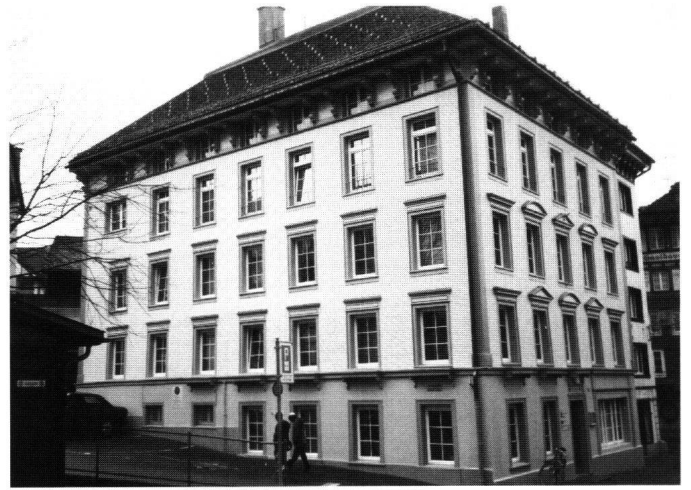
Abb. 13: Einsiedeln, Haus Raben, Schwanenstrasse 42. Das städtisch anmutende Gebäude ist mit Ausnahme des Mauersockels in Holz errichtet, farblich jedoch einem Steinbau angeglichen.

Leider waren vor einigen Jahren die Fenster durch formal und farblich falsche Fenster ersetzt worden. Immerhin blieben die originalen Fenster im Mezzaningeschoss erhalten. Ansonsten war die Gebäudehülle ohne wesentliche Veränderung erhalten geblieben. Die Sanierung konnte sich somit darauf beschränken, die Fassaden auf ihre Farbigkeit hin zu untersuchen und anhand dieses Befundes zu ergänzen. Dabei zeigte sich, dass die Fassade in verschiedenen Grüntönen bemalt gewesen war. Diese variieren von Blassgrün bei den Schindeln bis zu dunklem Blaugrün bei einzelnen Profilen und bei der Dachuntersicht. Derart intensive und originelle Farbgebungen scheinen in Einsiedeln in der zweiten Hälfte des 19. Jahrhunderts durchaus in Mode gewesen zu sein (vgl. MHVS 89/1997, S. 188f. zur Restaurierung des Hauses Goldapfel). Die Schindeln, die mehrfach dick übermalt worden waren, konnten im wesentlichen beibehalten werden, ebenso die Fenstereinfassungen und die reiche Dachuntersicht; fehlende Teile wurden ergänzt. Die Hausrückseite musste vollständig erneuert werden.
