Zeitschrift: **Schweizer Ingenieur und Architekt**

Band (Jahr): **100 (1982)**

# Schäden beim Steildach durch Rückstauwasser

Von Hansruedi Preisig und Peter Nadig, Zürich und Flums

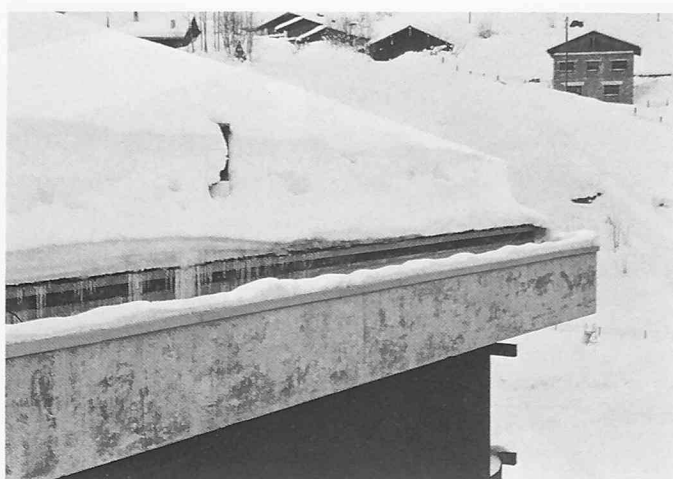
in Richtung der Traufe floss. Im Vordachbereich gefror das abfließende Wasser und führte zu der festgestellten Vereisung. Durch diese Eisbarriere wurde das nachfließende Wasser gestaut und drang durch die Fugen der Steinplatten auf das Unterdach, wo sich derselbe Vorgang wiederholte. So bildete sich entlang der Traufe eine bis zu 2 m breite Eisschicht, die den ganzen Bereich zwischen Unterdach und Dacheindeckung ausfüllte (Bild 7 und 8). Gleichzeitig wurden im Gebäudeinnern wieder verschiedene Wassereintritte festgestellt.

Bild 7. Traufbereich im Winter. Eisschicht sowohl über der Dacheindeckung wie auch zwischen Eindeckung und Unterdach

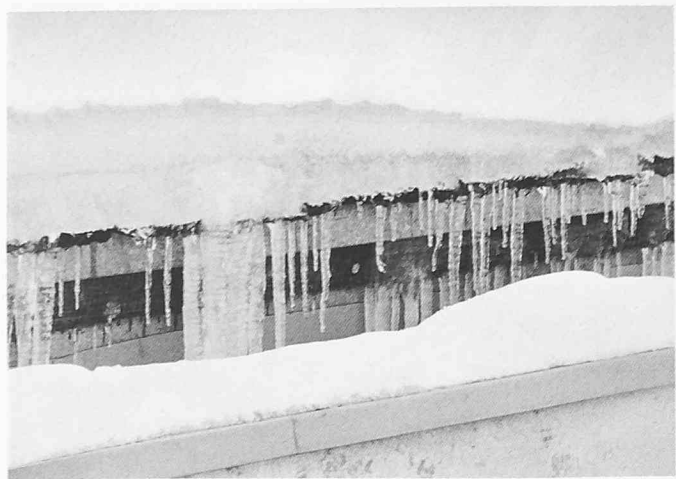
Bild 8. Detailaufnahme von Abb. 7. Eisschicht über der Eindeckung bis ca. 20 cm dick, Bereich der Konterlattnagel zwischen Eindeckung und Unterdach mit Eis «gefüllt»

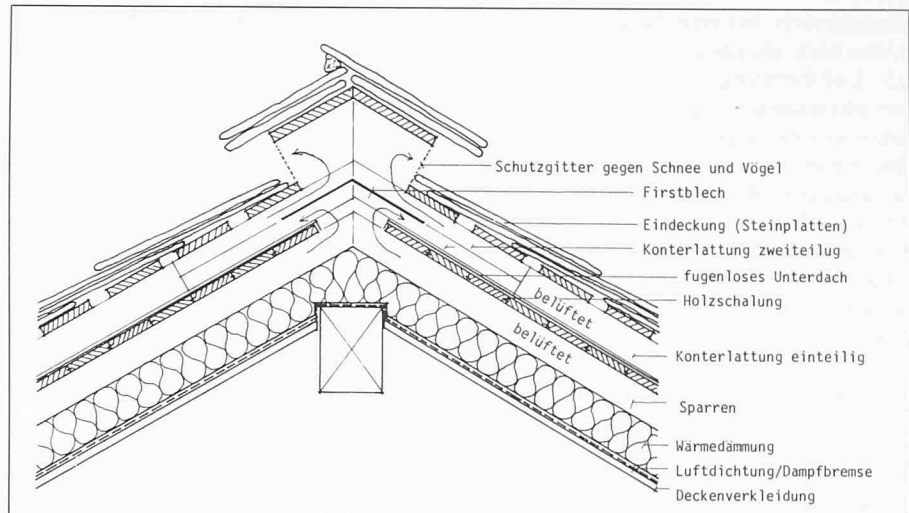
Bild 9. Schemazeichnung: Detailschnitt durch den First. Wärmedämmung zwischen den Sparren (Kalt-dach). Mögliche Konstruktion mit Entlüftung des Konterlattbereiches und des Hohlraumes zwischen Unterdach und Wärmedämmung über den First, vor allem in schneereichen Gegenden

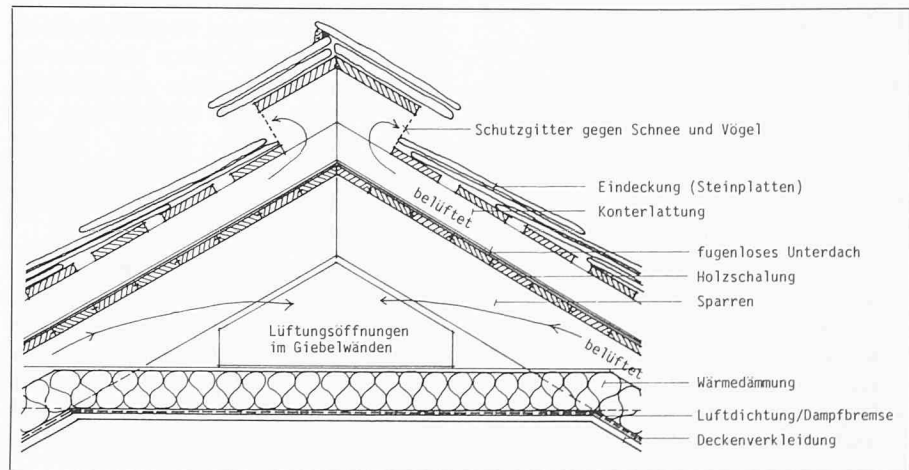
Bild 10. Schemazeichnung: Detailschnitt durch den First. Wärmedämmung zwischen den Sparren (Kalt-dach). Mögliche Konstruktion mit Entlüftung des Konterlattbereiches über den First und des Hohlraumes zwischen Unterdach und Wärmedämmung über die Giebelwände, vor allem in schneereichen Gegenden und bei besonderen örtlichen Verhältnissen

Je nach den örtlichen Gegebenheiten kann nicht über den First, sondern nur über die seitlichen Giebelwände entlüftet werden. Dazu sind die Wärmedämmung, Luftdichtung und Deckenverkleidung unterhalb der Firstpfette anzuordnen und die Giebelwände mit Belüftungsöffnungen zu versehen (Bild 10).
