# Statische Sicherung historischer Bauten

Von E. Schubiger, Zürich

## Kartause Ittingen

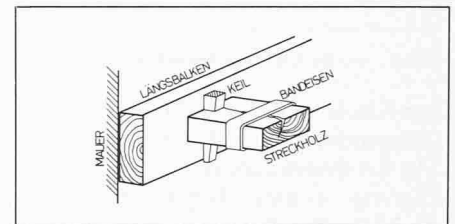
durch acht ursprüngliche, hölzerne Zugbänder miteinander verbunden. Bild 2 zeigt deren originelle Verkeilung vor den Seitenfassaden, die sich der damalige Architekt nicht scheute, als technische Massnahme zu zeigen. Als Sehenswürdigkeit bleibt sie heute sichtbar bestehen. Nach 150 Jahren wurde eine flache Stukktonne ohne Bedenken am Deckengebälk des Langhauses aufgehängt, wie dies damals üblich war. Gleichzeitig wurde 1703 dem Schiff ein breiter Chor angebaut (Bild 3). Dieser ist jedoch durch ein massiv gemauertes Kreuzgewölbe überdeckt, welches zwischen vier flankierende Bögen gespannt ist. Der Horizontalschub erzeugt eine unzulässige Exzentrizität der Mauerlast mit entsprechenden Randspannungen im Mauerwerk und Kantenpressungen der Fundamente auf den Baugrund. Ein

Bild 2. Verkeilung der Streckbalken durch das Kirchenschiff

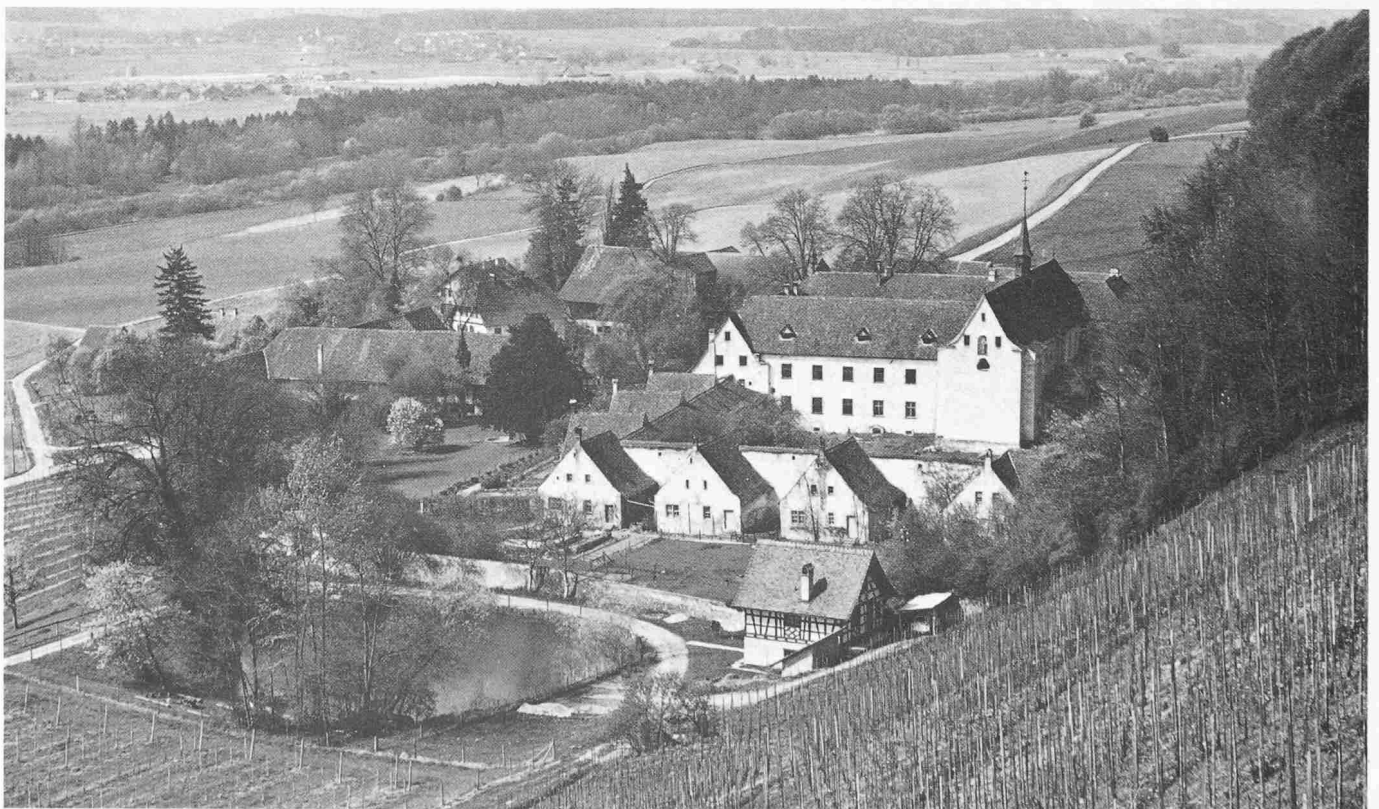
Dem Bauingenieur stellen sich hauptsächlich folgende vier Aufgaben: Nachrechnung der Fundationen, Zustand und Tragfähigkeit der hölzernen Dach- und Deckenkonstruktionen, Kippsicherheit der teilweise umgestürzten Umfassungsmauer (Bild 1) und vor allem die Sicherung des Gewölbes über dem Chor der Klosterkirche. Wir beschränken uns auf die Darstellung des letzten Punktes und schicken ihr eine kurze Entwicklungsgeschichte voraus. Das Langhaus wurde im Jahre 1553 als schmales Schiff mit schlichter Flachdecke gebaut. Obschon die steilen Dachbinder dank ihren Streckbalken theoretisch keinen Horizontalschub auf die Längsmauern ausüben, sind letztere

Bild 1. Kartause von Warth aus gesehen

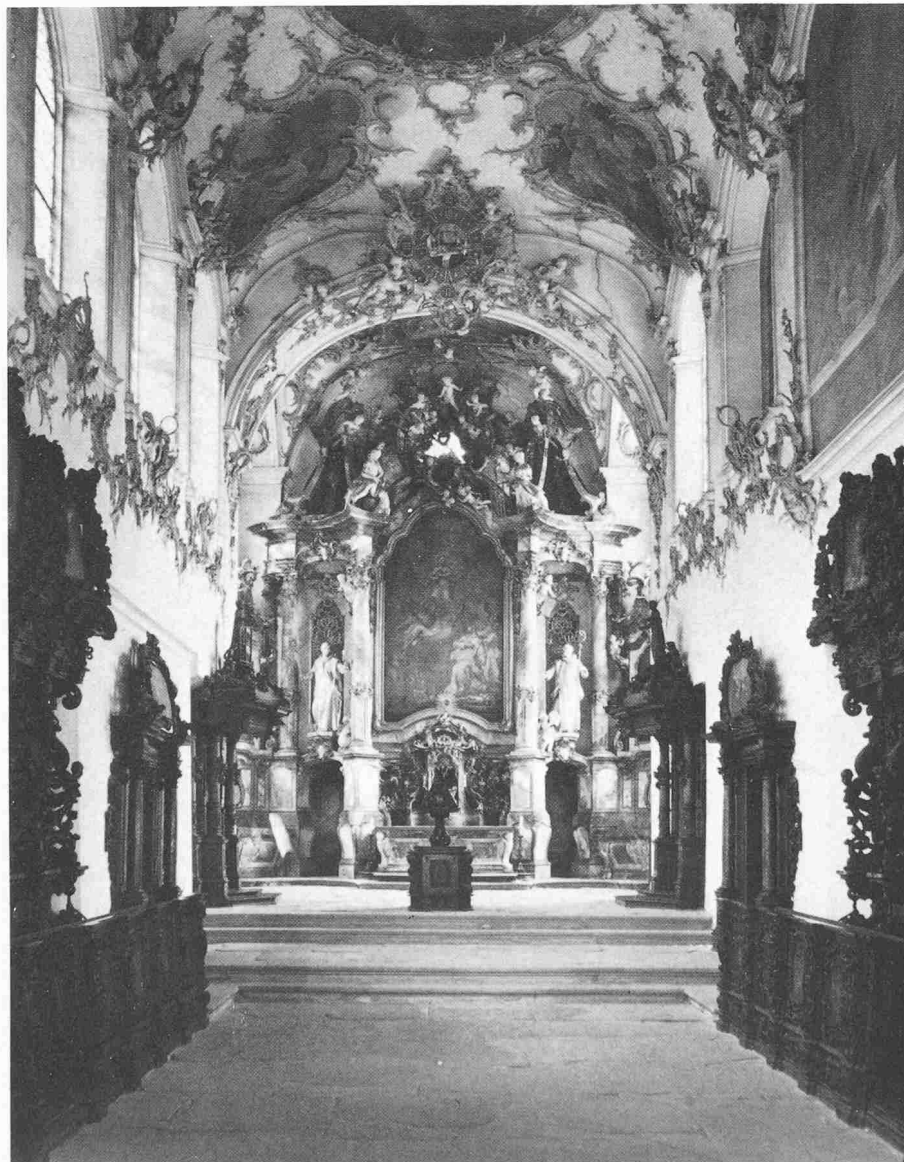
weggedrückt (Bild 6). Auf Bild 4 sind die schrägen Rissebilder im Bogen sichtbar und deuten auf die Auseinanderbewegung der Kämpferpunkte und die entsprechende Senkung des Scheitels hin. Der Bogen hinter dem Altar hat zudem den Westgiebel der Kirche in zwei Hälften getrennt. Der Spalt verläuft oben klaffend vom Estrichfenster

Bild 4. Chorbogen mit Schrägissen

Schäden erkannt waren. Früher hätte man klaffende Mauern und Gewölbe durch Eisenstangen oder Armierungseisen zusammengehalten. Die Bewegungen wären jedoch um das Mass der elastischen Verlängerung der Bänder noch weiter gegangen. Analog einem Korsett

wird heute die Umschnürung hydraulisch vorgespannt, d. h. zum voraus um die zu erwartende Verlängerung gestreckt.

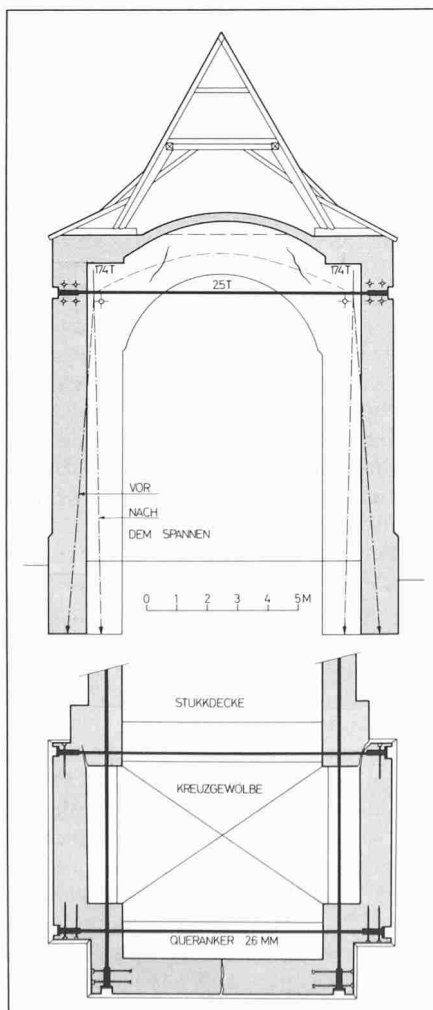
Bild 6 stellt den Grundriss des Kirchenchores dar als Untersicht des Kreuzgewölbes. Der Seitendruck auf die vier Mauerecken resultiert aus den Horizontalschüben der diagonalen Kanten und der flankierenden Bögen. Die Spannlieder umfassen das Rechteck an allen vier Seiten. Ihre Höhenlage ist bestimmt durch den Schnittpunkt des Kämpferdruckes mit dem Auflagerlot (Bild 6). Auf Wunsch der Denkmalpflege wurde die architektonische Wirkung der sichtbaren Zugbänder durch aufgeheftete Probestangen geprüft und als tragbar empfunden. Eine versteckte Lösung wie bei der Kathedrale St. Gallen kam sowohl aus technischen wie finanziellen Gründen nicht in Frage.

Bild 6. Spannglieder und Kräftespiel vor und nach dem Spannen

- Die erste Etappe hebt den Horizontalschub der Gewölbe auf und führt den exzentrischen Angriffspunkt der Mauerlast in den Schwerpunkt der Fundamente zurück. Die Drucklinie der Bögen ändert sich während der ersten Etappe kaum. Während der stufenweisen Betätigung der hydraulischen Presse wird die Verlängerung der Ankerstangen wiederholt gemessen. Die Übereinstimmung mit dem vorausberechneten elastischen Wert bestätigt, dass keine Bewegung im Bogen eingetreten ist.

- Die zweite Etappe korrigiert die verschobene Drucklinie der Bögen, setzt den Injektionsmörtel der Risse unter Druck und bekämpft weitere Scheitelsenkungen. Sie verschiebt die Resultante aus Ankerkraft und Schwergewicht der Mauer weiter nach innen und bewirkt eine rückläufige Tendenz der Fassadenneigungen. Während den 3 Wochen zwischen der ersten und zweiten Etappe verringerte sich die Zugkraft entsprechend der gewünschten Kriechbewegung des Mauerwerkes und Korrektur der Fundamentpressung. Ein weiterer Spannungsverlust nach dem Errei-

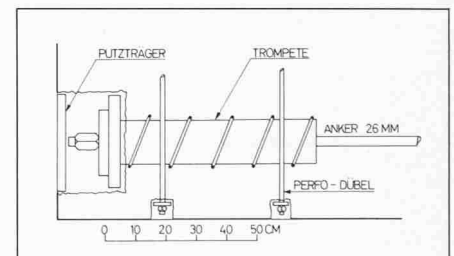
Bild 7. Detail des Ankerkopfes

Bild 7 zeigt den umschnürten Ankerkopf des Zugbandes mit besonderen Sicherungen gegen Absprengen der Gebäudekante durch Perfoanker. Zur Überwindung von Kriechverlusten geschah die Vorspannung in zwei Etappen mit 3 Wochen Pause (vom 28. Juni bis 9. Juli 1979):

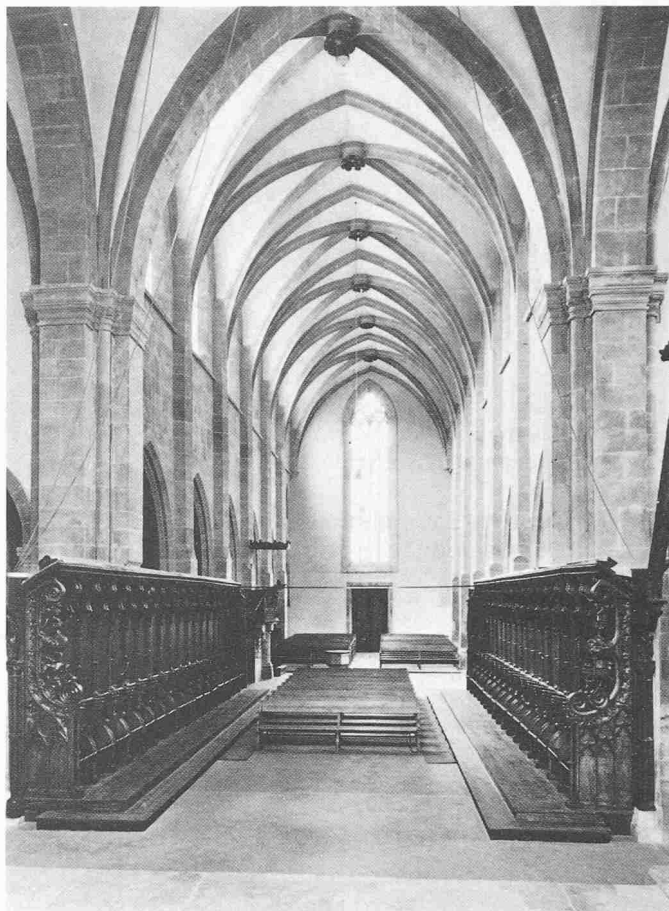
Beim Eintritt in die Kirche (Bild 10) bemerkt das geübte Auge, dass sich die Wände und Pfeiler des Mittelschiffes merklich nach aussen neigen. Auf dem Niveau der Fenstersimsen in 10 m Höhe beträgt die Abweichung vom Lot im Norden durchschnittlich 5, im Süden 2 cm.

Bild 10 Mittelschiff gegen Rückwand gesehen

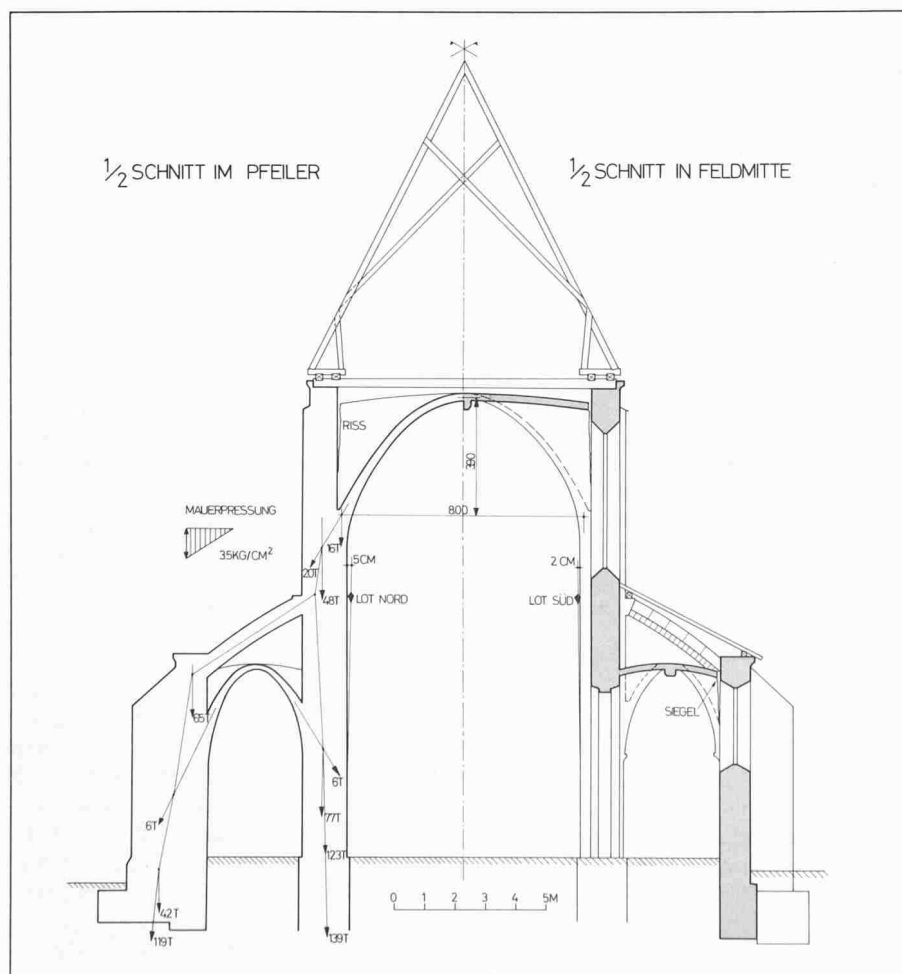
das Seitenschiff dagegen ein flach geneigtes Dach und stark vorspringende Lisenen. Um die Statik des Baues zu erfassen muss man den Querschnitt (Bild 9) betrachten. Unter den Seitendächern sind gemauerte Strebebögen versteckt. Sie stemmen sich oben gegen die hohe Mauer, aber leider nicht auf Kämpferhöhe des Gewölbes, sondern 2 bis 3 m tiefer. Der Horizontalschub erzeugt somit eine Exzentrizität der Mauerlast mit Randspannungen von 3,5 kg pro cm<sup>2</sup> aussen und null innen. Diese Pressung ist zwar für Quadermauerwerk zulässig, vermag aber dasselbe langfristig zu verformen. So ist Mauerwerk ein plastisches Material, der Fachmann sagt: «Es kriecht». Dieses Phänomen mit dem Namen «Kriechen» war für Mauerwerk lange Zeit unbekannt. Noch beim Sitterviadukt der Appenzellerbahn traten deshalb Schäden auf.

Bild 9. Langhausquerschnitt der Kirche Kappel

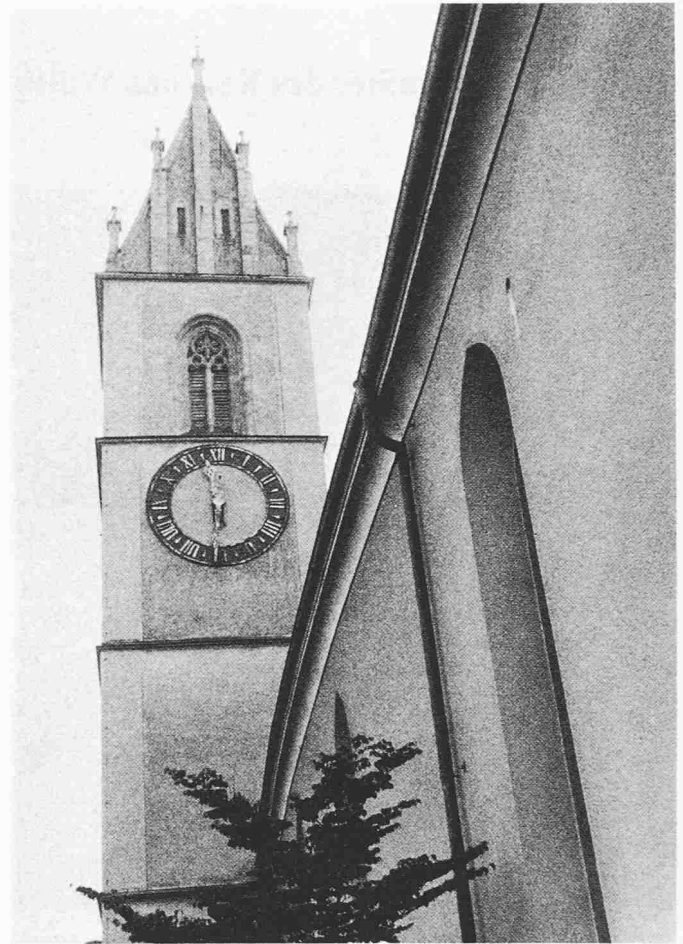
Das Kirchenschiff war ursprünglich flach mit einem bemalten Täfer gedeckt. Dieses hing an einer Balkenlage, welche den Horizontalschub der Dachbinder aufnahm. Gegen Ende des 18. Jahrhunderts wurde die flache Holzdecke nicht mehr als zeitgemäss empfunden und im Jahre 1786 durch ein Tonnengewölbe aus Gips ersetzt. Statt die Streckbalken der Dachbinder als sichtbare Zugbänder bestehen zu lassen, sägte man sie kurzerhand weg. Der Dachstuhl war zum Glück von seinem Erbauer Grubenmann durch Verbände und Kehlgebälk so versteift, dass der Einsturz vermieden wurde. Durch Aufnageln von Stegbrettern entstand 1946 ein biegesteifer Rahmenträger mit nahezu aufgehobenem Horizontalschub. Ganz lässt sich dieser mit einer noch so guten Nagelkonstruktion nicht vermeiden. Die meterdicken Seitenmauern hatten sich in 160 Jahren langsam kriechend gekrümmt und nach aussen geneigt, maximal 22 cm auf halber Schiffslänge (Bild 12). Bezogen auf das Fundament wirkt die Mauerlast 11 cm

Bild 12. Ausgebaute Nordfassade des Kirchenschiffes

exzentrisch. Dazu kommen der verbleibende Rest des Dachsches und der Sog des Windes. Um die Resultante im Schwerpunkt des Fundaments zu halten, wurde dieses unterfangen. Fassadenrisse deuteten auf die Loslösung der 1946 angebauten Kirchenverlängerung vom alten Schiff. Auch wiesen alle Fensterbögen Risse auf. Die Sanierung besteht aus vorgespannten Ankerstangen unter der Traufhöhe. Bild 13 stellt den Verlauf der Spannglieder im verzerrten Massstab dar. Auf halber Länge verlaufen sie ausserkant und an den Enden innerkant Mauer. Die Krümmung erzeugt die nötigen Umlenkkräfte zur Korrektur des Dachsches. Gleichzeitig setzt die Ankerkraft das Mauerwerk unter Druck und bekämpft die Rissebildung über den Fensterbögen, welche durch Temperaturschwankung und Verkehrerschütterung gerne entstehen.

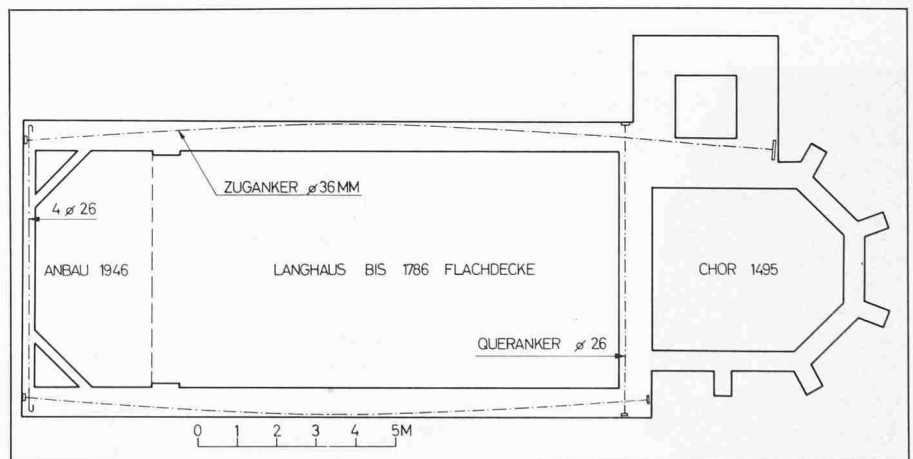
Bild 13. Verlauf der Spannglieder unter dem Gesimse
