# Bewährung von Brücken in den Schweizer Alpen

Zeitschrift: **Schweizer Ingenieur und Architekt**

Von Edmond Rey, Bern \*)

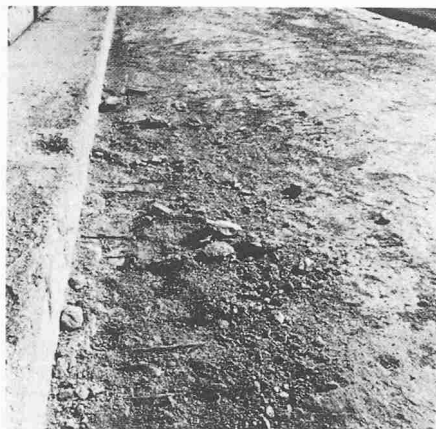
Bild 4. Frost- und Tausalzschäden des Fahrbahnbetons. Zustand der Betonbrückenplatte nach der Entfernung des Bitumenmörtelbelages.

Die Instandstellung machte den Abtrag der Abdichtung, das Abspitzen des Betons auf 10 cm Stärke und seinen Ersatz, die Verstärkung der Fahrbahnplattenarmierung und den Einbau einer mit Nylonmatten armierten, bituminösen Abdichtungsschicht, die auf dem Beton des Überbaues haftet, notwendig. Die Schäden wurden 1974 behoben.
