# Risse bei der Mischbauweise

Autor(en): **Preisig, H.R.**

## Risse bei der Mischbauweise

Von H. R. Preisig, Abteilung für Bauschäden, EMPA, Dübendorf

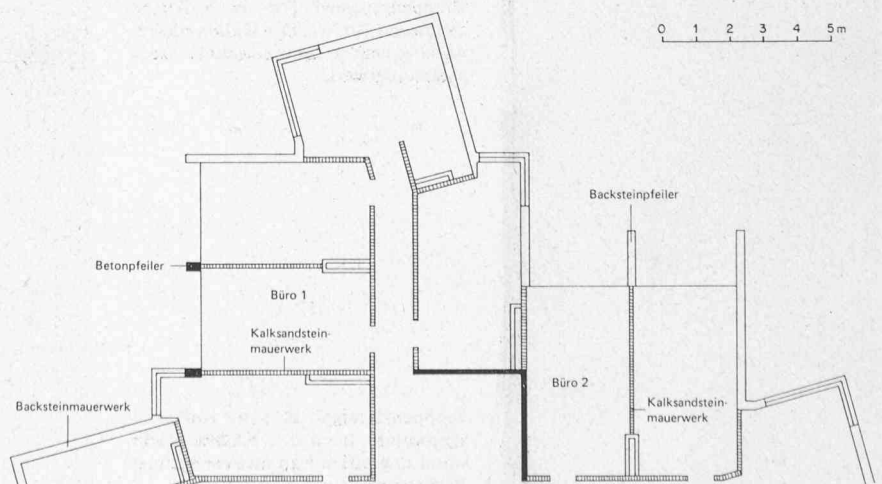
Ausschnitt aus dem Grundriss. Eingezeichnet sind die tragenden Wände und Pfeiler aus Backstein, Kalksandstein und Beton
