Reussbrücke Wassen - Schadenanalyse und Rekonstruktionskonzept

VON C. MENN,
ZÜRICH

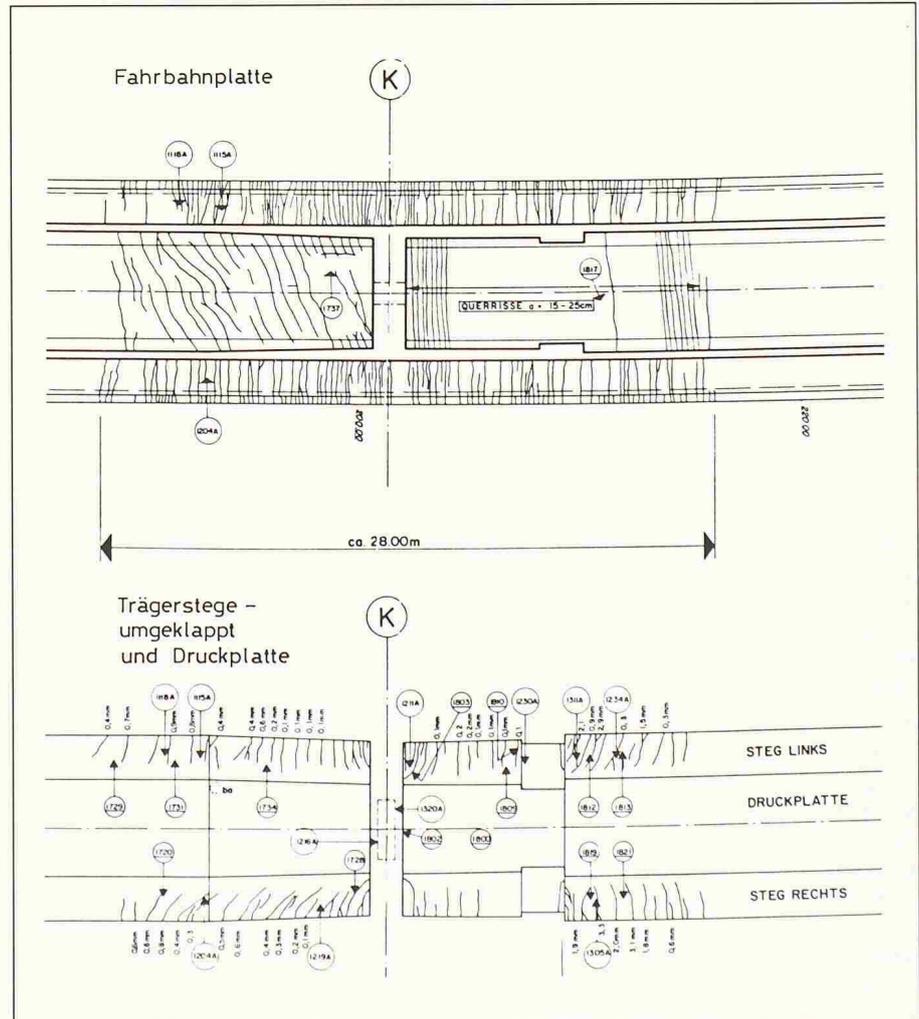
Bild 4. Rissbild beim Pfeiler K (Bildautor: H. Moretti)

Abgesehen von den weit geöffneten Rissen im Träger beidseits des Pfeilers J, wo die Bewehrung durchgerissen war, zeigten sich diese kritischen Stel-

len entweder durch Risse $\geq 2 \text{ mm}$ (überdehnte Bewehrung) oder Betonabplatzungen (Bruchstauchung) an (Bild 4).
