# Projektierung: Rekonstruktion der Reussbrücke Wassen

Autor(en): **Moretti, H.**

Zeitschrift: **Schweizer Ingenieur und Architekt**

Band (Jahr): **107 (1989)**

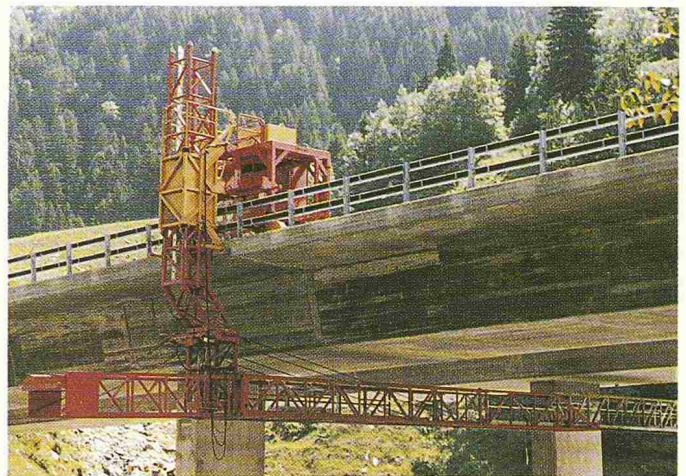
Bild 3. Untersichtsgesetz «Moog» Typ MBS 200 im Einsatz  
Bildautor: A. von Glutz

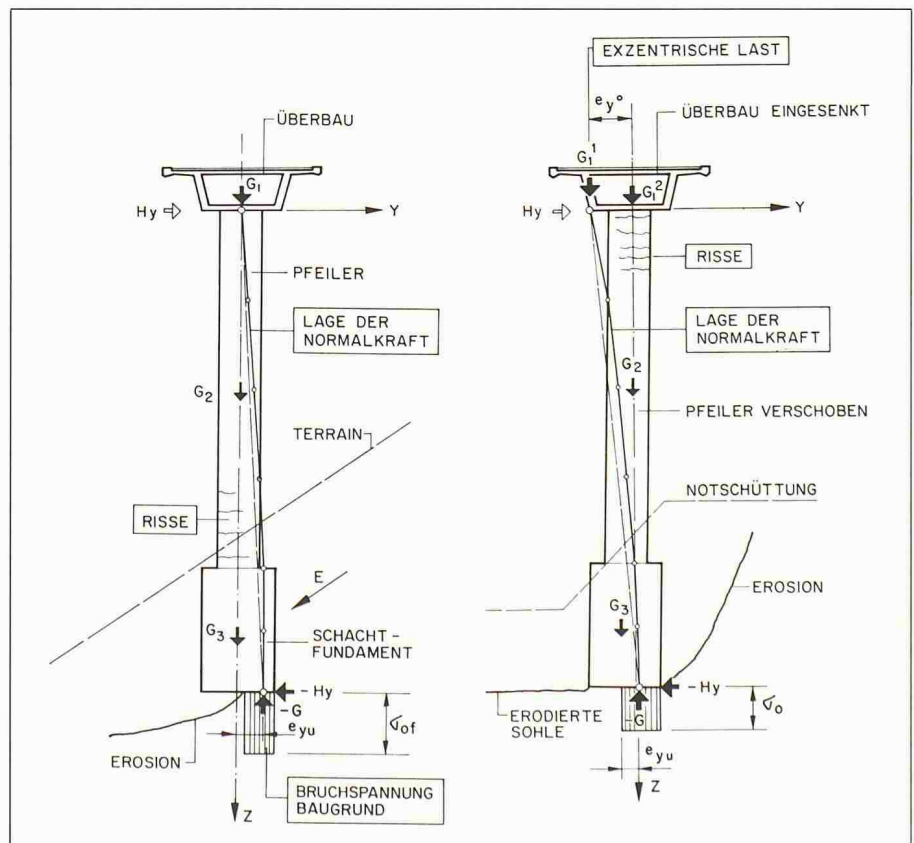
Aufgrund der erwähnten Kriterien konnten die Lage der Resultierenden im Pfeiler J und die sich daraus ergebenden Zwängungen mit grosser Wahrscheinlichkeit bestimmt und die notwendigen Massnahmen angeordnet werden (Bild 6).

Bild 6. Pfeilerbeanspruchung während der Erosion und nach dem Einsetzen des Pfeilers J

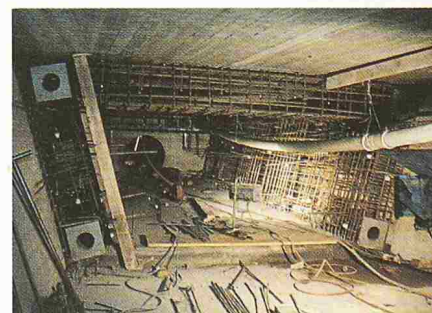
Bild 13. Verstärkung Überbau, Armierung Vorspannung  
Bildautor: A. von Glutz

Im Bereich des Pfeilers J wurden die gerissene Druckplatte sowie die beschädigten Stege vollumfänglich durch eine Verstärkung im Brückenkasten ersetzt. Bei den Widerlagern waren zur Einleitung der Vorspannkraft aus statischen Gründen ebenfalls Verstärkungen erforderlich. Druckplatten und Stegverstärkungen sind durch rund 2600 Klebeanker mit dem ursprünglichen Tragwerk verdübelt (Bilder 12 und 13).

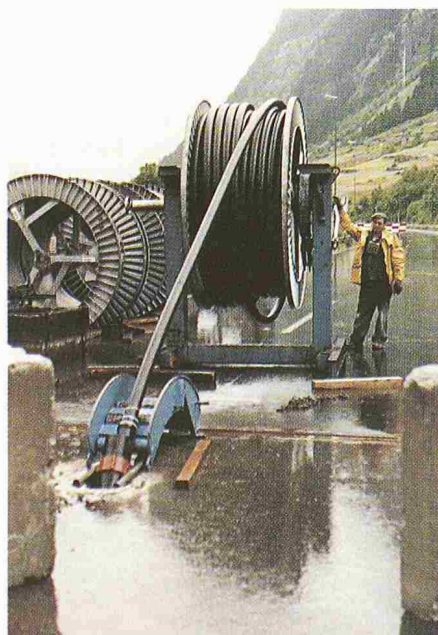
Bild 15. Vorspannung Überbau, Einzihen der Kabel  
Bildautor: K. Lüpold VSL
