# Die Brünigbahn und die Naturgewalten

Autor(en): **Honegger, Rolf**

Zeitschrift: **Schweizer Ingenieur und Architekt**

Band (Jahr): **106 (1988)**

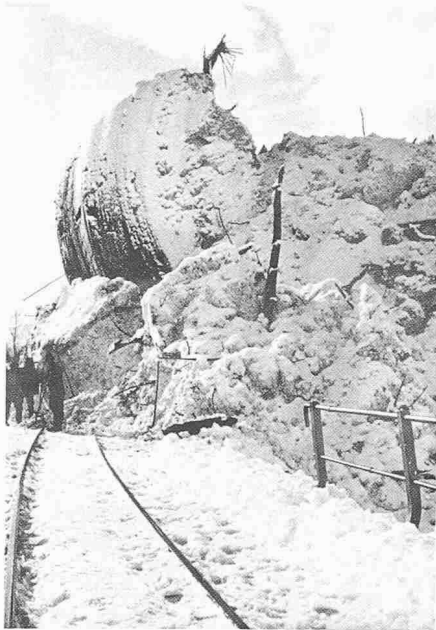
tertunnelt (Dorni, Bolau und Kehlengraben am Brienzensee). Allerdings zeigt die Statistik, dass auch bei diesen Lawinenzügen der Bahnbetrieb unterbrochen werden kann. Die Minacheri-Lawine hingegen bildet einen stetigen Gefahrenherd, hier kann schon der erstmalige Niedergang die Bahnlinie verschütten.

Bild 2. Die historische Photographie von der Minacheri-Lawine von 1942 gibt einen anschaulichen Eindruck von der Gewalt solcher mit Bäumen und Felsbrocken durchsetzter Nassschneelawinen

Schliesslich wird dort, wo die Bahn allein gefährdet ist, der Bau von Schutztunnels geprüft. Im Vorprojektstadium sind eine Schutzgalerie beim Marchgraben oberhalb Giswil und eine bei der Minacheri zwischen Oberried und Brienz.

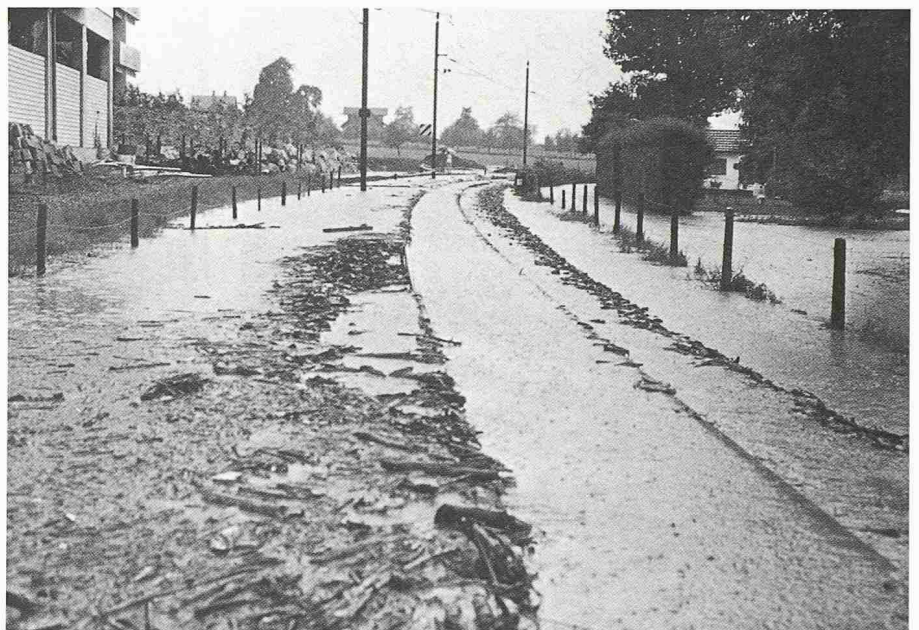
- Bach- und Flussläufe, deren Gerinnequerschnitt bzw. Abflusskapazität im Bahnbereich zu gering ist und die aus diesem Grunde überschwemmen, wie beispielsweise der Zünlibach von Sachseln (Bild 3).
- Geschiebe und Holz führende Bäche, die die Bahngleise murgangähnlich übersahren (mit ihren Schlamm- und Geröllmassen verschütten) (Bild 4) und im Falle des Baches Steinlauri 1906 und desjenigen mit Namen «grosse Schliere» 1931 sogar die Brückenwerke zerstörten.

Bild 3. Das überschwemmte Trasse der Brünigbahn nach dem schweren Unwetter von 1984 in Sachseln

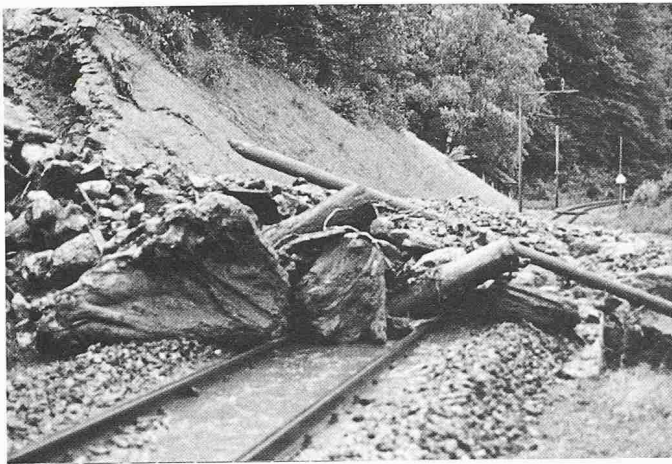
Bild 4. Mit Baumstämmen, Felsbrocken und Geröll hat der Husergraben-Bach bei Lungern 1986 das Bahngleis verschüttet

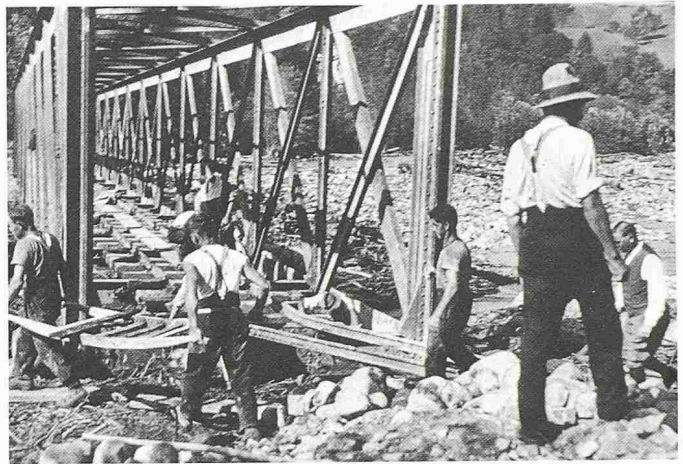
den erosionsanfälligen Gesteinsformationen, die der Kraft eines Geschiebeführenden Wildbaches keinen Widerstand entgegenbringen. Wie enorm diese Kraft ist, soll ein Beispiel illustrieren: Die «grosse Schliere» bei Alpnach, in normalen Zeiten ein harmloser Bach, schwillt nach Regenfällen zu einem tobenden Wildbach von 20 Meter Breite und zwei Meter Höhe an, der 1931 gar die damalige Bahnbrücke wegriess und um 45 Grad flussabwärts abdrehte (Bild 5).

Bild 5. Die «grosse Schliere», normalerweise ein harmloser Bach, schwoll 1931 zu einem tobenden Wildbach an, dem selbst die massive Eisenbahnbrücke bei Alpnach nicht zu widerstehen vermochte.
