Risikoanalyse über den Betriebszustand der Wettsteinbrücke in Basel

Autor(en): **Grob, Josef**

Zeitschrift: **Schweizer Ingenieur und Architekt**

Das aus dem Jahre 1879 stammende schweisseiserne Bogentragwerk der Basler Wettsteinbrücke weist gravierende Schäden auf. Selbst unter den heute zugelassenen, reduzierten Verkehrslasten mit Gewichtsbeschränkungen für Strassenfahrzeuge ergeben sich lokal sehr hohe Beanspruchungswerte und Sicherheitsmargen unterhalb der verlangten Normwerte.

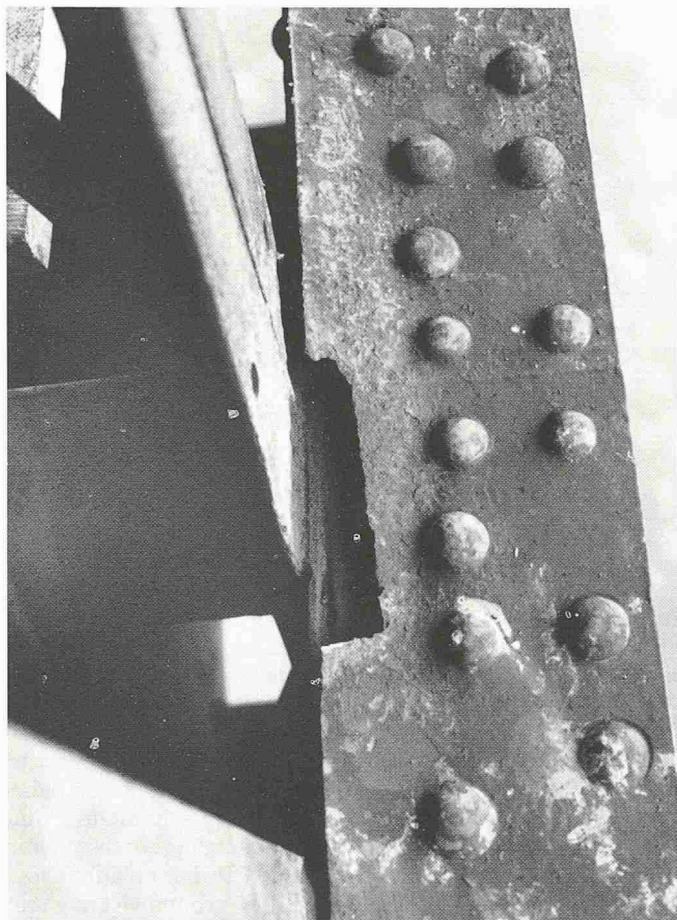
□ Die Gurtlamellen der Rand-Bögen sind vielerorts stark abgerostet, bei einem Lamellenstoss am Oberflansch ist sogar ein 16 cm langes Lamellenstück infolge Durchrostung abgebrochen (Bild 5).

Bild 5. Abgebrochenes Lamellenstück

de Wasser zu dieser Entwicklung beigetragen. Die kritischen Stellen der Schweisseisen-Konstruktion wurden aus diesem Grunde im Rahmen der konservierenden Sofortmassnahmen 1985 gereinigt und mit einem neuen Korrosionsschutz versehen. Seitdem konnten an der Schweisseisen-Konstruktion infolge Korrosion keine weiteren bedrohlichen Schadenentwicklungen mehr festgestellt werden.

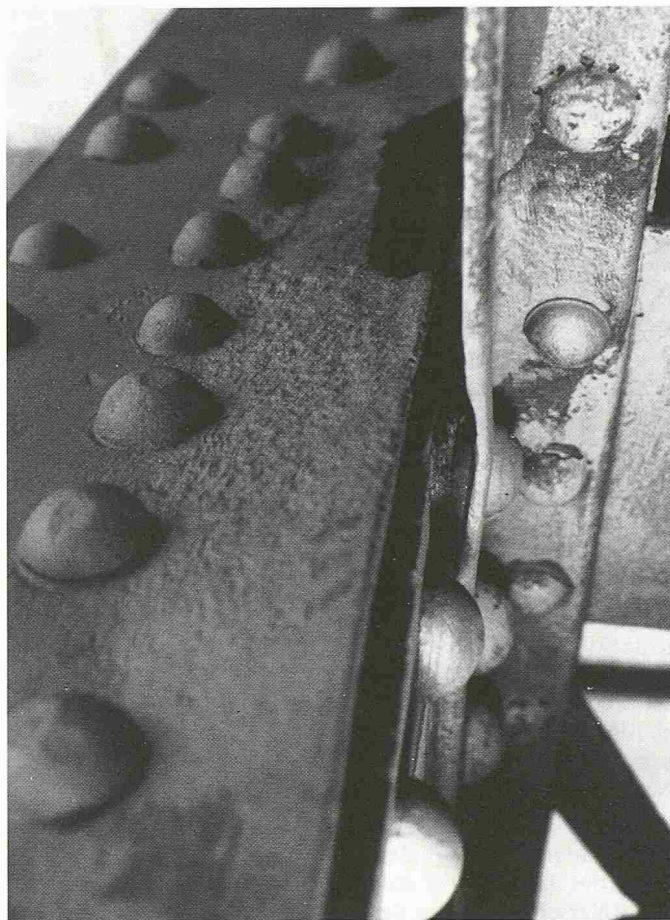
□ An den äusseren Pfosten und Streben beim Anschluss an die Oberkante der Rand-Bögen haben sich maximal 4 bis 5 mm tiefe Rosteinkerbungen (Bild 7) gebildet. Von den ursprünglich 8 mm dicken Profilen verbleibt also örtlich eine minimale Wandstärke von nur 3 bis 4 mm.

Bild 7. Rosteinkerbung an einem Pfosten

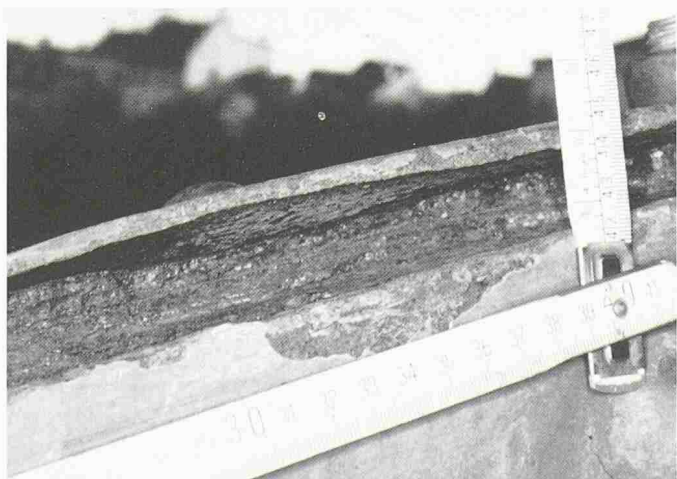
□ Durch Zwischenrostbildung sind die Gurtlamellen der Rand-Bögen stark verformt (Bild 6). Die Rostaufreibungen erreichen dabei zwischen den Gurtlamellen und Winkeln Werte von maximal 33 mm (Bild 8).

Bild 6. Rostauftriebung einer Gurtlamelle

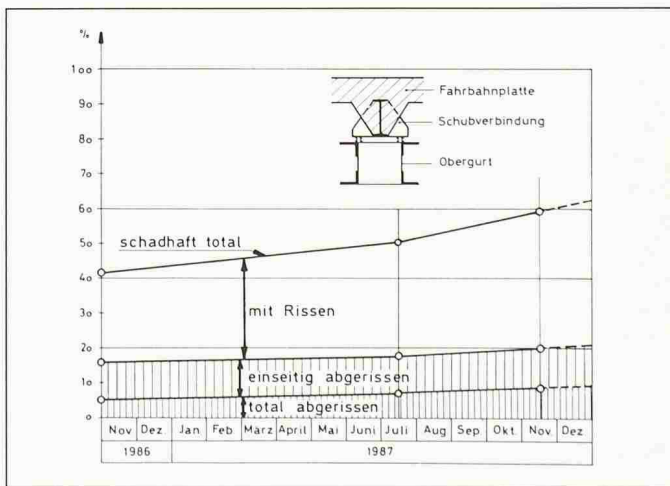
Die Schubverbindungen sind über paarig angeordnete Stahlklötze mit Kehlnähten auf den Obergurten ange-

scheisst (Bild 9). Sie sind unzureichend konstruiert und könnten die Schubkräfte bei voller Verbundwirkung nicht aufnehmen. Durch Schwinden des Betons und durch Temperatureinwirkungen sowie durch die verminderte Bewegungsmöglichkeit der Fahrbahnlager, infolge Verschmutzung und Rostbildung, entstanden durchgehende Querrisse in der Fahrbahnplatte. Diese verminderten die Verbundwirkung und damit auch die Beanspruchung der Schubverbindungen in starkem Ausmass.

tem Masse Schweissnaht-Risse auf. Die Ursache für diese Risse liegt nicht in der Schubübertragung, sondern in Zwangsbeanspruchungen, die durch das unterschiedliche Verformungsverhalten von Fahrbahnplatte und Schweisseisen-Konstruktion bedingt sind. Die massgebenden Zwängungen werden durch Temperaturunterschiede sowie durch lokale Plattendeformationen verursacht, welche infolge der fortgeschrittenen Schadenentwicklung (lo-

kal verminderte Steifigkeit der Fahrbahnplatte in Querrichtung) zugenommen haben.

Sobald eine Schubverbindung infolge Reissen der Schweissnähte ausgefallen ist, werden die benachbarten Schubverbindungen stärker beansprucht, was zu einem beschleunigten Aufreissen der Schweissnähte an diesen Schubverbindungen führt (Bild 9).

Bild 9. Entwicklung der Schweissnaht-Risse an den Schubverbindungen
