Zeitschrift: **Schweizer Ingenieur und Architekt**

Band (Jahr): **100 (1982)**

## Auswirkungen des Campano-Lucano-Erdbebens vom 23. November 1980

Von W. Ammann, E. Berger, D. Mayer-Rosa, F. Perraudin, B. Porro und J. Studer, Zürich

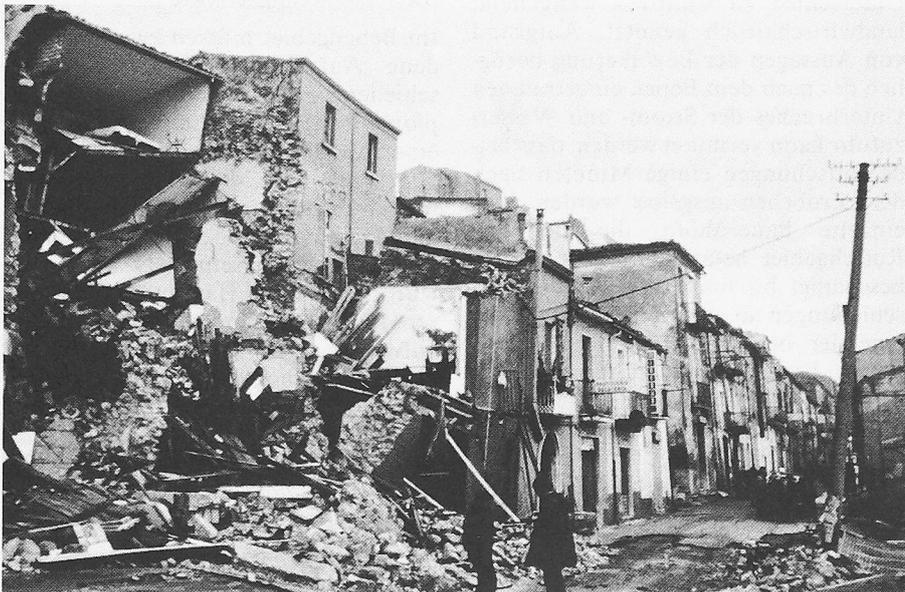
Bild 9. Zerstörte Häuser über einer Anrissstelle der Rutschung in Calitri

*Calitri*, das sich auf einer Hügelkette nördlich des Ofanto-Tales befindet, wurde durch eine grosse Rutschung beschädigt. Die Rutschzone ist über 1 km lang, einige hundert Meter breit und erstreckt sich vom Stadtzentrum auf einer Hügelkuppe (etwa 650 m ü.M.) bis in den Talboden des Ofanto-Flusses (etwa 350 m ü.M.). Der Hang war nach Augenzeugenberichten einige Minuten nach dem Erdbeben an verschiedenen Stellen in unterschiedlichem Masse ins Rutschen geraten. An den obersten Anrissstellen im alten Stadtteil waren sowohl die vertikalen als auch die horizontalen Verschiebungen in der Grössenordnung von 1 m bis 3 m. Die durch die Rutschung verursachten Schäden an alten und neuen Gebäuden sowie an Strassen und unterirdischen Werkleitungen waren sehr gross (Bilder 9 und 10). Dabei fällt dem durch das Beben direkt verursachten Schaden nur untergeordnete Bedeutung zu. Verschiedene Angaben [9, 10] sowie Aussagen der Bevölkerung deuten darauf hin, dass dieses Gebiet seit langer Zeit als latente Rutschzone bekannt war. Das im Bild 7 gezeigte Beschleunigungs-Zeit-Diagramm wurde in der Nähe der obersten Anrissstelle der Rutschung registriert.

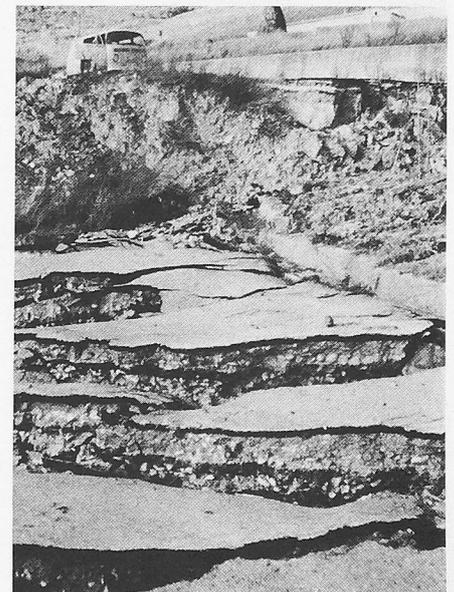
Bild 10. Durch die Rutschung zerstörte Strasse unterhalb Calitri

sich die Hänge in einem *labilen* Gleichgewicht, kriechen teilweise oder zeigen klare Anzeichen früherer Rutschungen. Das Erdbeben hat einige dieser latenten Rutschungen reaktiviert [10]. Besonders spektakulär waren zwei Rutschungen in *San Fele* und eine Rutschung in *Calitri* (Bilder 8–10).

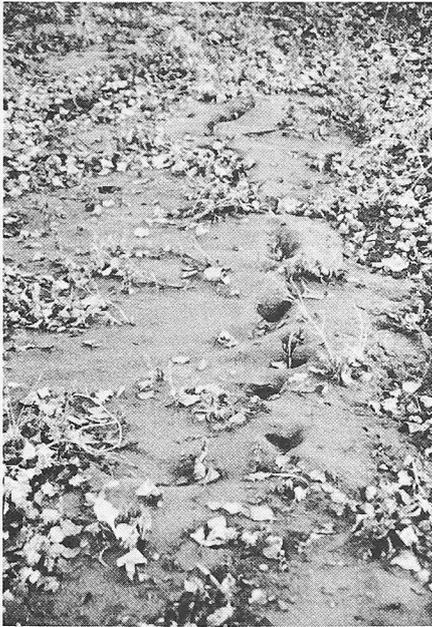
Bild 11. Bodenverflüssigungserscheinungen (Sandausspülungen) in alluvialen Flussablagerungen in der Nähe der Eisenbahnstation von San Angelo dei Lombardi

*Sandausspülungen* konnten im ebenen Talboden des Ofanto-Oberlaufes nahe der Eisenbahnstation von *San Angelo dei Lombardi* beobachtet werden (Bild 11). Der Talboden besteht hier aus jungen alluvialen Flussablagerungen. Ähnliche Erscheinungen wurden auf einer Zufahrtsstrasse zur Baustelle des Dammes bei *Conza di Campania* angetroffen. Die Strasse wurde auf unkonsolidierte alluviale Flussablagerungen des Ofanto-Flusses geschüttet, wobei der Feinsand durch Risse im Strassendamm nach oben gespült wurde. In der *Piano del Dragone* sowie beim Strassenkörper der Umfahrungsstrasse von *Lioni* zeigten sich die typischen Rissstrukturen, die durch eine Reduktion der Scherfestigkeit im darunterliegenden gesättigten Untergrund infolge erhöhter Porenwasserspannungen entstanden.

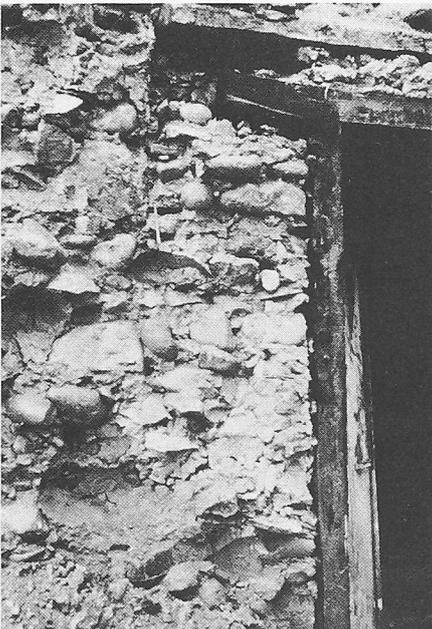
Bild 12. Typisches Mauerwerk aus Bollensteinen, die mit einem Sand-Ton-Gemisch vermörtelt sind

serten Zusammenhalt der Wände und zu einer deutlichen Senkung des Schädengrades. Auch bei diesem Erdbeben bestätigte sich die Erfahrung, dass Türrahmen sehr stabil sind (Bild 12) und als Zufluchtort während des Bebens die Überlebenschancen deutlich erhöhen können. Als äusserst widerstandsfähig erwiesen sich auch die gemauerten Kellergewölbe, die nur selten in sich zusammenfielen.

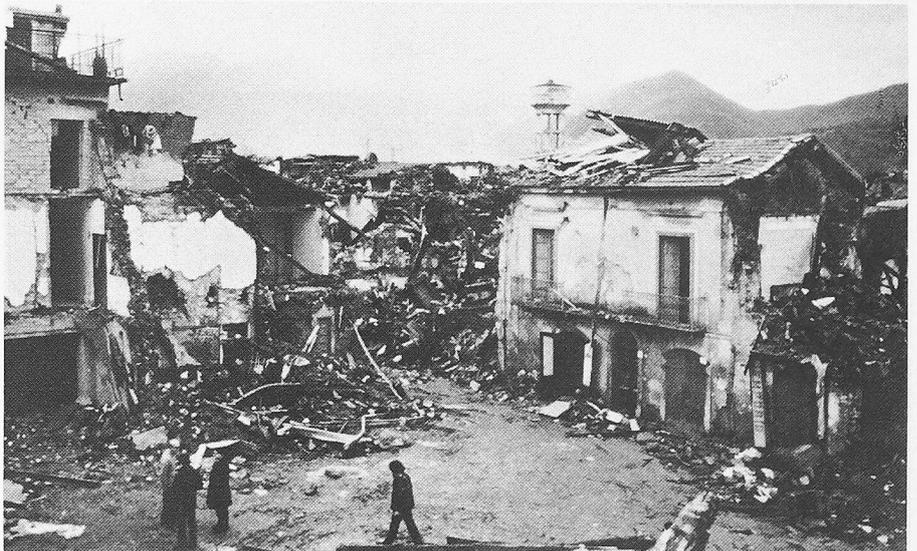
Bild 14. Alter Dorfteil von S. Michele di Serino als typisches Schadenbild für Natursteinbauten bei einer Intensität VIII. Berge von Schuttmassen liegen in den Strassen und verunmöglichen einen raschen Rettungseinsatz

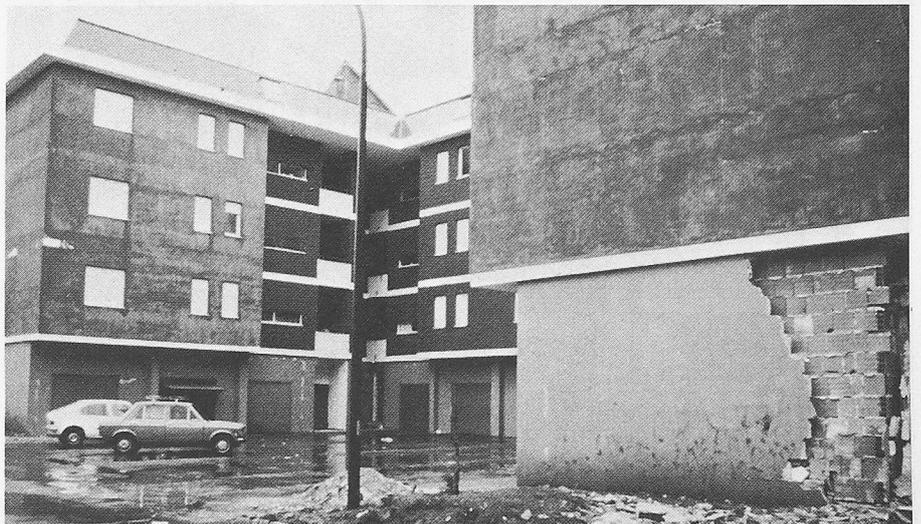
Bild 15. Schäden an einem U-förmigen Gebäude in Avellino bei einer Intensität VII. Die Schäden wurden wegen der aus Asymmetrie resultierenden Torsion verstärkt. Die Wände sind zweischalig ausgeführt, die Backsteine liegend versetzt

*Symmetrie.* Die häufig anzutreffende asymmetrische Auslegung in Grund- und Aufriss, die eine unausgewogene Massen- und Steifigkeitsverteilung mit sich bringt, hat im Vergleich zu symmetrischen Gebäuden zu wesentlich höheren Schäden geführt. U- oder L-förmige Grundrissformen (Bilder 15, 19), un-

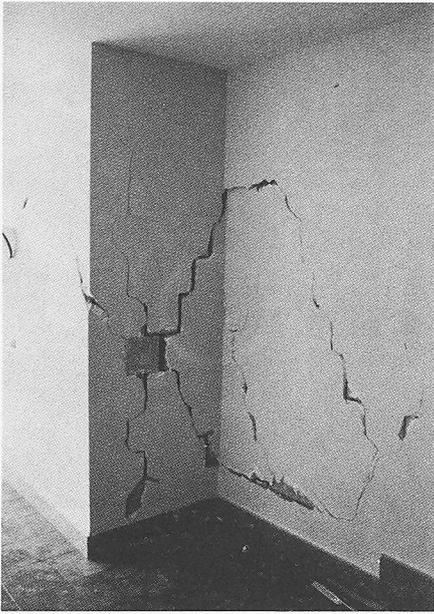
Bild 16. X-förmige Risse im Eingang eines 10stöckigen Stahlbetonskelettbauwerks in Avellino als typischer Schaden bei Intensität VII

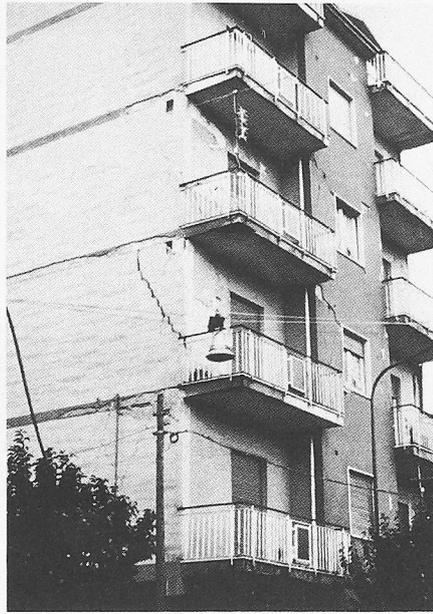
Bild 17. Klaffende Risse an einem Stahlbetonskelettbau in S. Michele di Serino bei Intensität VIII

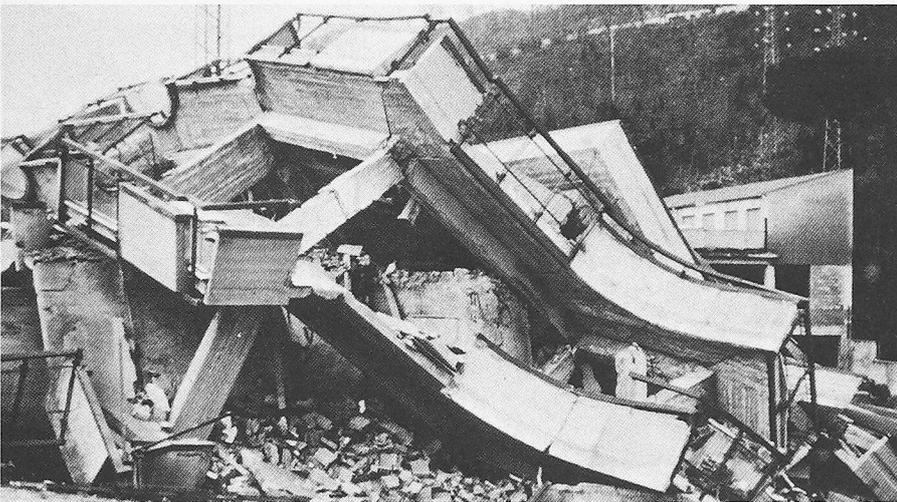
Bild 18. Total eingestürztes 4stöckiges Gebäude eingangs San Angelo dei Lombardi (Intensität IX)

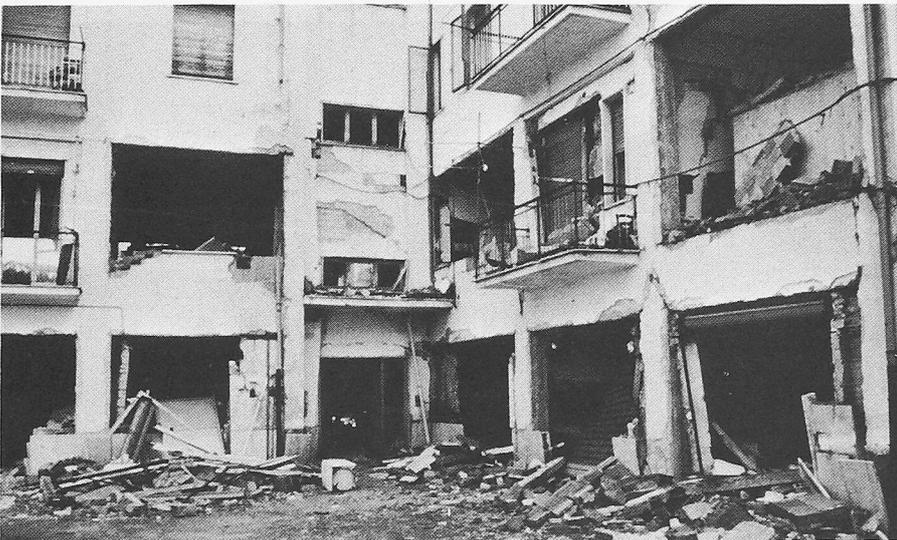
Bild 19. Vollständig zerstörte Ausfachungs- und Zwischenwände im Erdgeschoss und im 1. Stock eines L-förmigen Gebäudes in San Angelo dei Lombardi (Intensität IX)

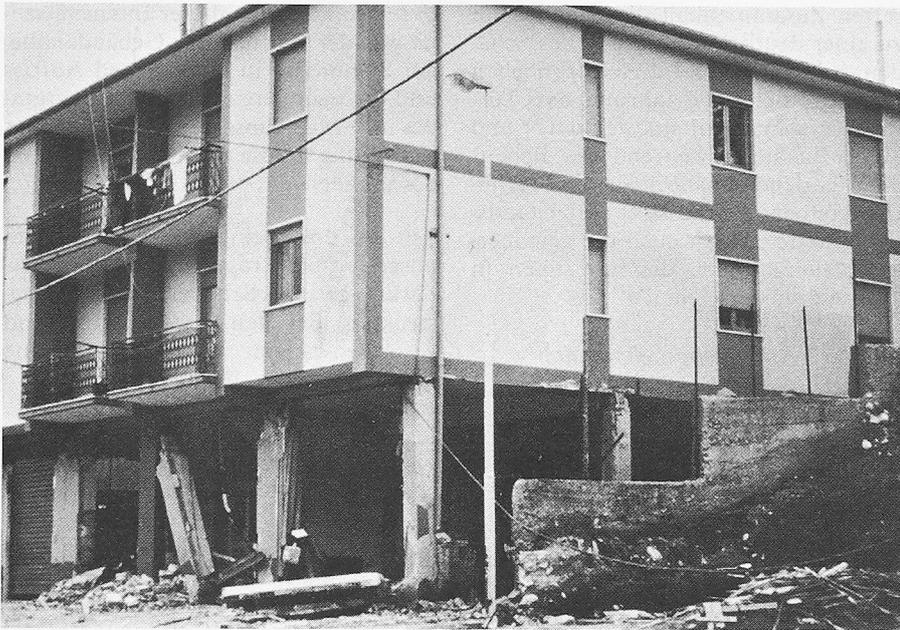
Bild 20. Starke Überbeanspruchung der Stützen im praktisch unausgesteiften Erdgeschoss infolge Auslenkung des steifen und massigen oberen Gebäudeteils (Laviano, Intensität IX)

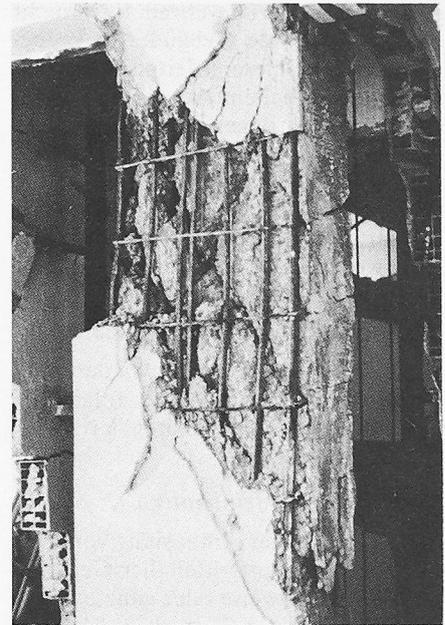
Bild 21. Ungenügende Bewehrung einer Stütze im 1. Stock des Gebäudes in Bild 19

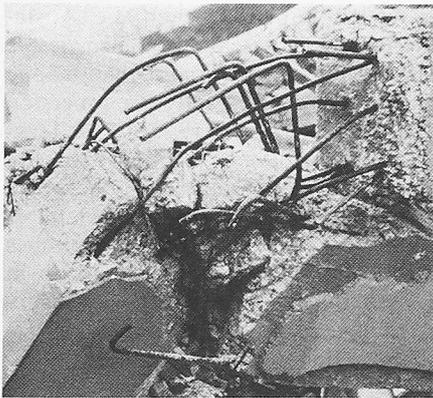
Bild 22. Mangelhafte konstruktive Durchbildung eines Knotenpunktes des eingestürzten Gebäudes in Bild 18. Vielfach werden noch Rundeseisen verwendet mit oft ungenügenden Verankerungslängen

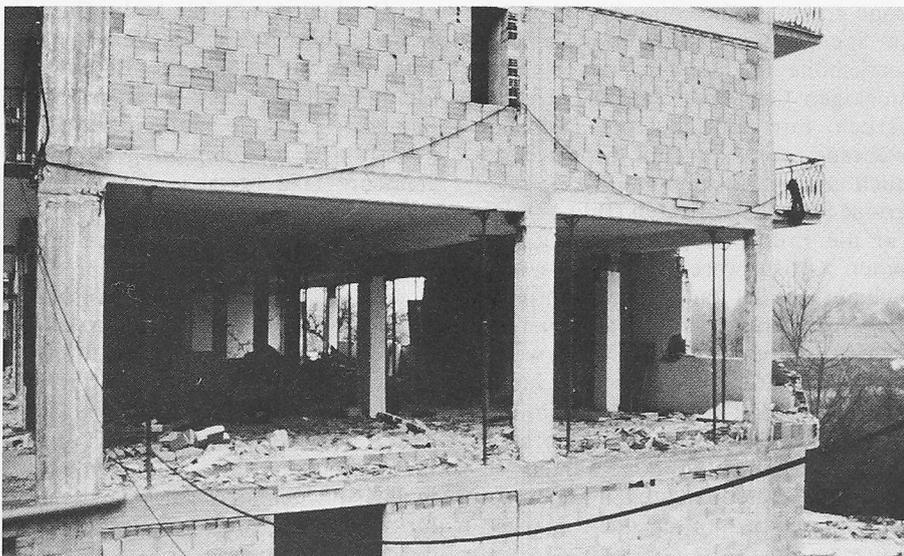
Bild 23. Vollkommen zerstörte Ausfachungs- und Zwischenwände im Erdgeschoss eines Gebäudes in Lioni (Intensität IX). Die Backsteine sind liegend eingesetzt. Die Stützenköpfe sind häufig stärker beschädigt als die -füsse
