Die Renovation der Bank Hofmann in Zürich

Von Dieter Nievergelt, Zürich

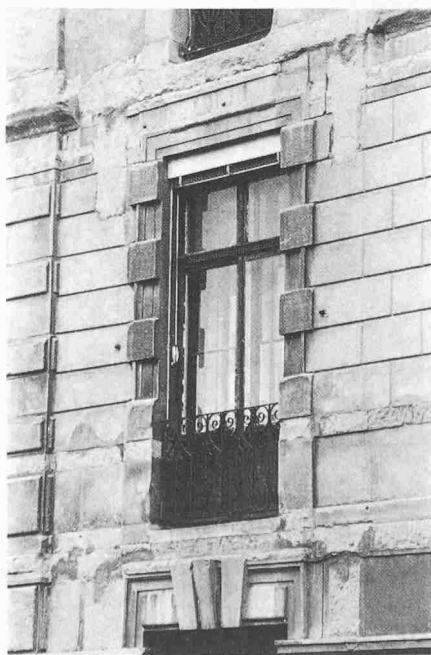
Schäden auf der Südwestseite

Die Unbill der Witterung und die Luftverschmutzung hatten an den vier Häusern Ecke Bleicherweg/Talstrasse wie an allen Bauten aus Sandstein ihre tiefen Spuren hinterlassen. Mangelnder Unterhalt vor allem bei den Spenglerarbeiten (Dachgesimsen, Dachwasserablaufrohren usw.) hatte die Zerstörung weiter gefördert. Im Jahre 1947 neu gezogene Baulinien liessen nämlich einen Abbruch der Bauten als notwendig erscheinen. Bauliche Eingriffe zur Erhaltung der Attraktivität des Erdgeschosses zerstörten die architektonische Substanz und blieben im Modischen verhaftet. Als die Bauherrschaft im Jahre 1975 den ersten Kontakt mit der Denk-

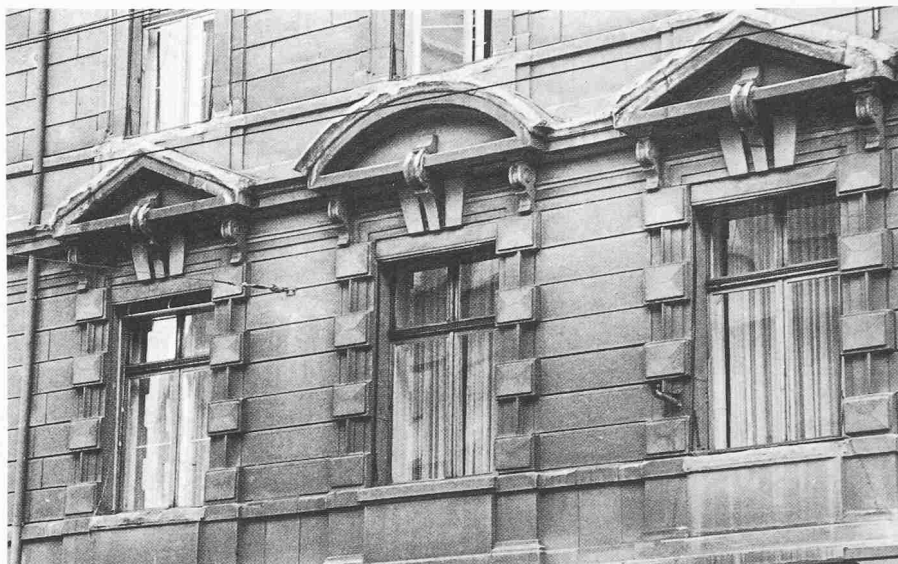
Verwitterungsschäden an den Dreieck- und Segmentgiebeln der Hauptfassade

gen und die Einsicht, dass es sich beim Gebäude der Bank Hofmann um ein sowohl baukünstlerisch wie auch städtebaulich wichtiges Werk handelt, führte zum nun durchgeführten Renovationkonzept: Vollständige Restaurierung der Fassaden in den ursprünglichen Zustand, Rekonstruktion der ges-

samten Erdgeschossfassade gemäss den noch vorhandenen Resten und den Bilddokumenten. Es darf hier auf den unschätzbaren Wert der Bilddokumentation des Baugeschichtlichen Archives für solche Arbeiten hingewiesen werden.

Die Fassaden wurden aus drei verschiedenen Sandsteinarten errichtet, was nach der Reinigung wieder farblich gut sichtbar wurde: Das Erdgeschoss (und Lukarnen im Dachgeschoss) aus grauem Bollingersandstein (oberer Zürichsee), das erste Obergeschoss aus grünlichem Bernersandstein, das zweite und dritte Obergeschoss aus gelblichem Bernersandstein. Aus Kostengründen wurden die zu ersetzenden profilierten Stücke in Kunstsandstein von entsprechender Farbe ausgeführt.
