# Renovationen und Sanierung der Barfüsserkirche: Ingenieurarbeiten

# Renovationen und Sanierung der Barfüsserkirche

## Ingenieurarbeiten

Von Alfred Jaggi, Basel

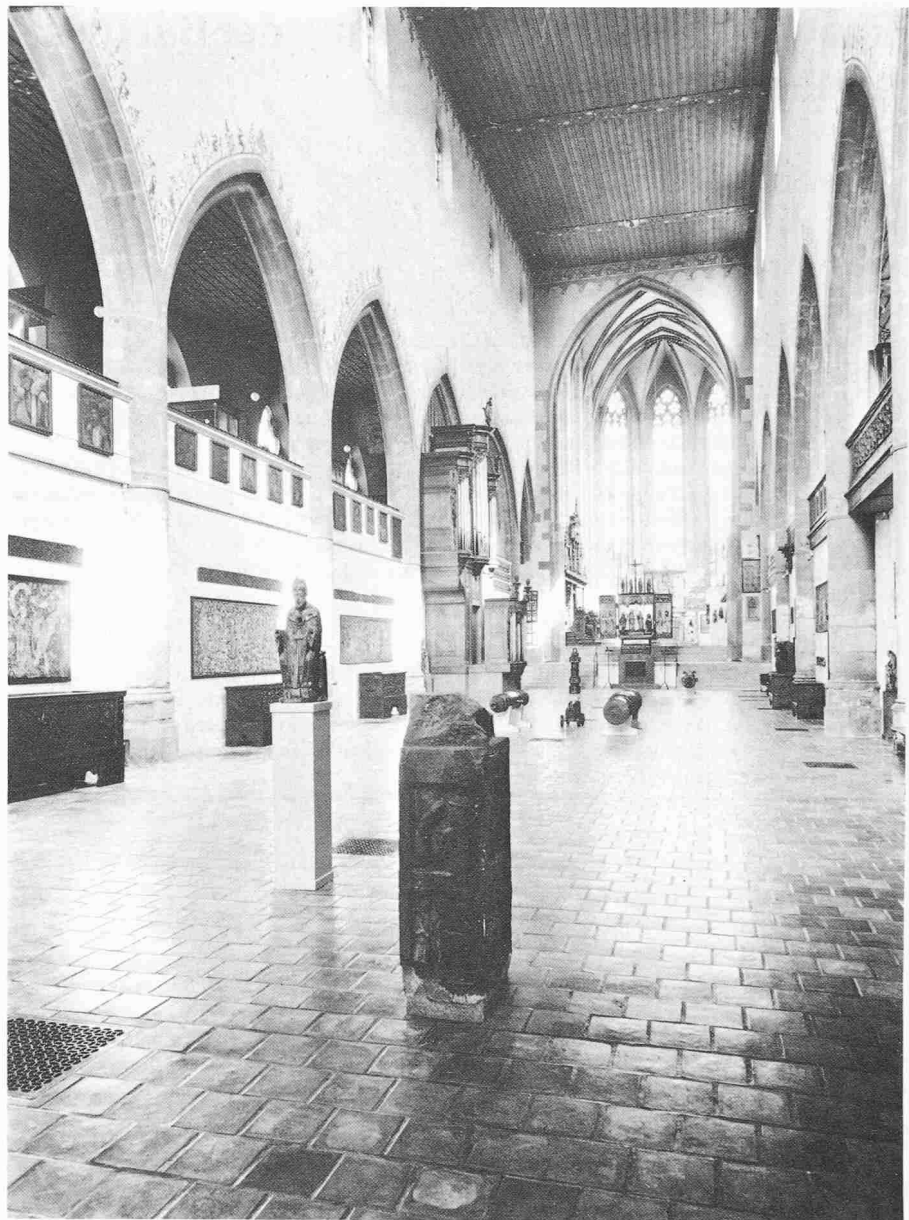
Bild 1. Innenansicht der Barfüsserkirche vor der Renovation. Man beachte an der rechten Pfeilerreihe (Achse C) die Verfärbung infolge Salzeinwirkung

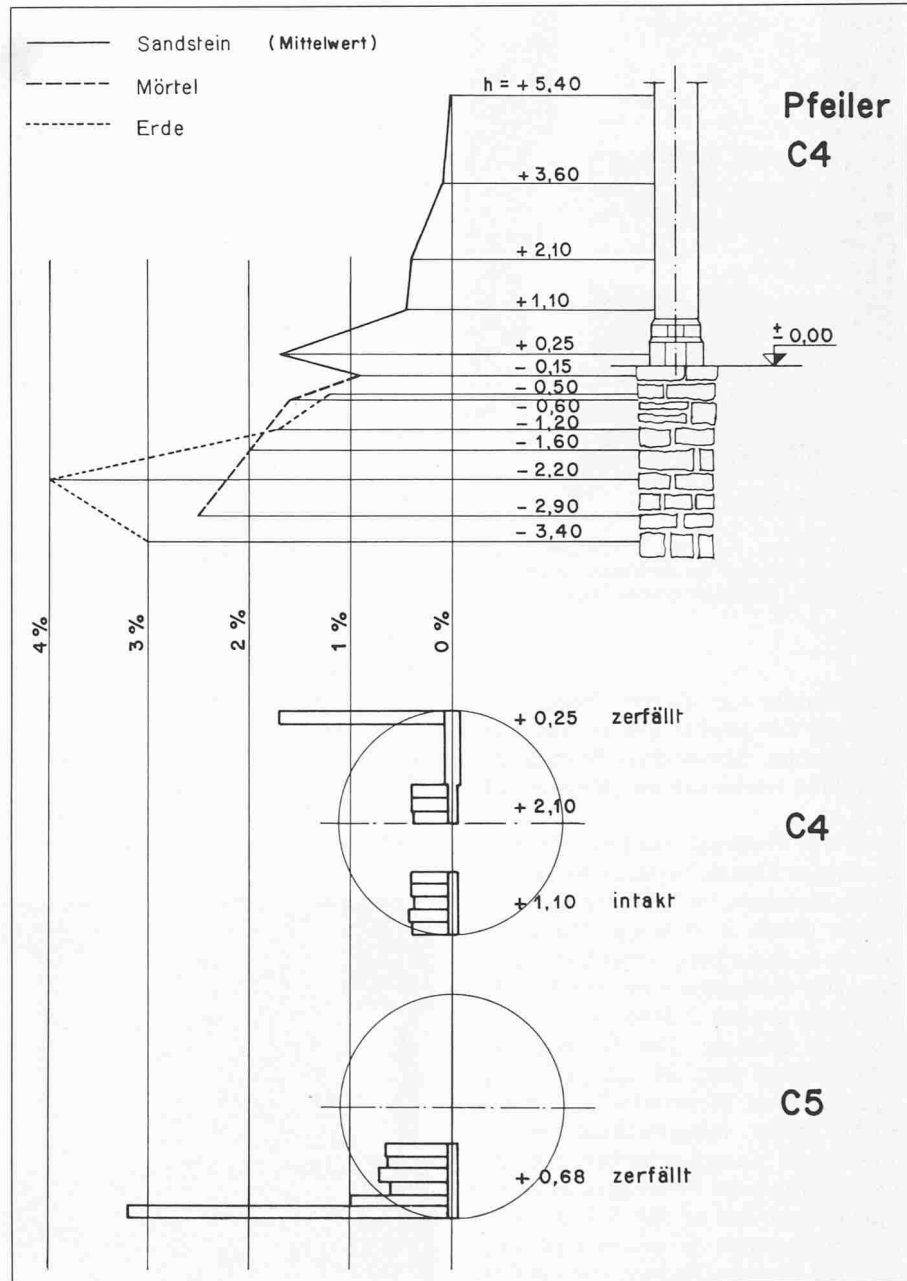
Bild 5. Salzgehalte in Gewichtsprozent

Zusätzliche chemische Analysen des Kantonschemikers Basel-Stadt erlaubten, die Salzkonzentration von unten nach oben und von der Oberfläche ins Innere der Pfeiler zu verfolgen (Bild 5). Der hohe Salzgehalt in Bauteilen, die erst nach 1890 errichtet wurden, die somit nie mit dem gelagerten Salz in Berührung kamen, war ebenfalls sehr aufschlussreich. Im Mörtel der Heizkanäle fand man z. B. einen Salzgehalt von 24,2 Gewichtsprozent. Aufgrund dieser Fakten kann folgender Vorgang rekonstruiert werden:

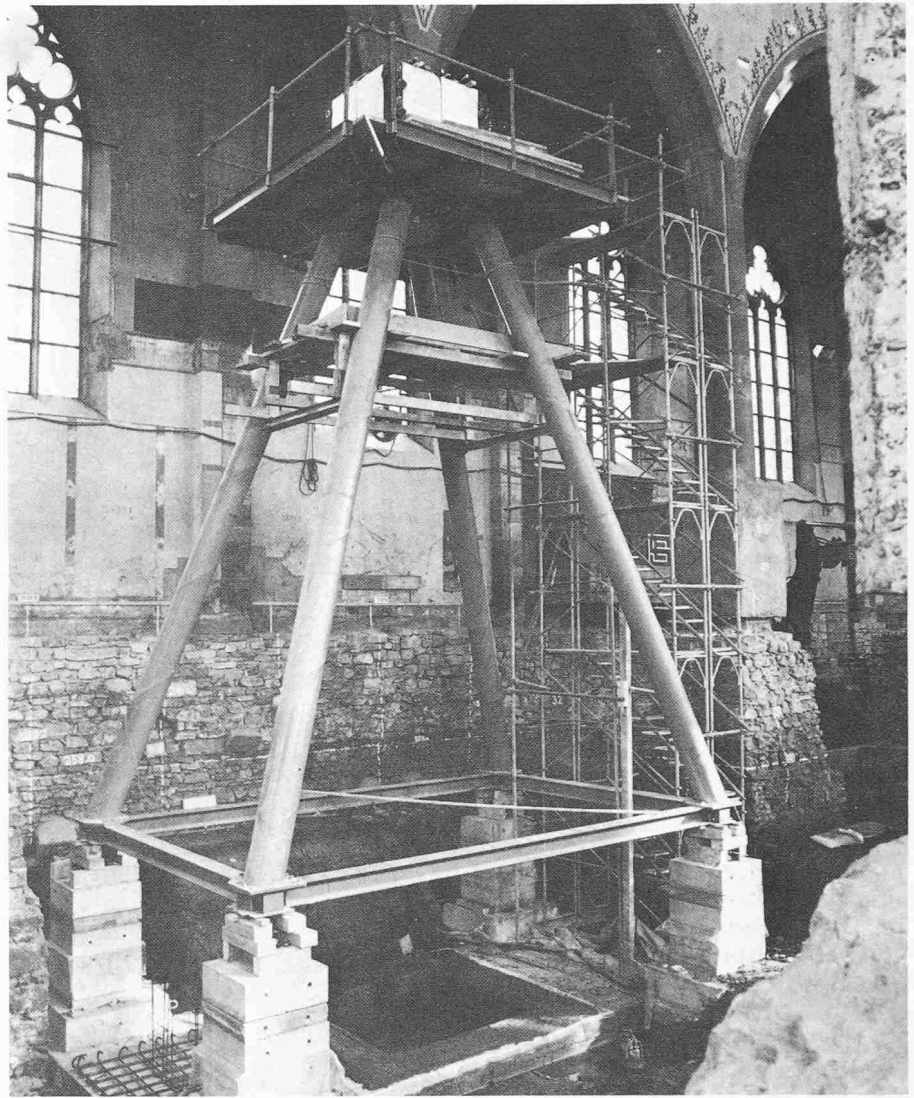
Bild 9. Pfeiler B 4. Abbruch- und Aushubarbeiten sind beendet. Das neue Fundament und die Wanne für den Stützenfuss sind betoniert. Die Grundwasserisolation ist bereits aufgetragen. Neben der Wanne ist die Armierung für den Stützenfuss sichtbar (Photo B. Jaggi. Aufnahme 7.2.76)

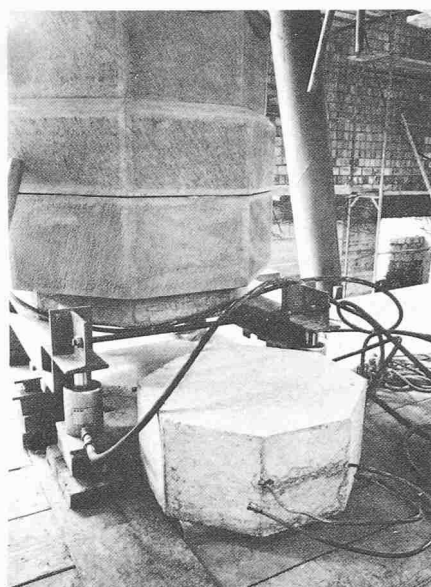
Bild 13. Pfeiler C 5. Der Mörtel für die Verbindung des neuen Pfeilers mit der bestehenden Konstruktion ist aufgetragen worden, solange die Trennfuge noch zugänglich war. Anschliessend ist der neue Pfeiler angehoben worden, um die Fuge zu schliessen. Die Flachpresse ist bereit, um zwischen Stützenkopf und Pfeilerbasis eingeschoben zu werden (Aufnahme: 5.4.77)

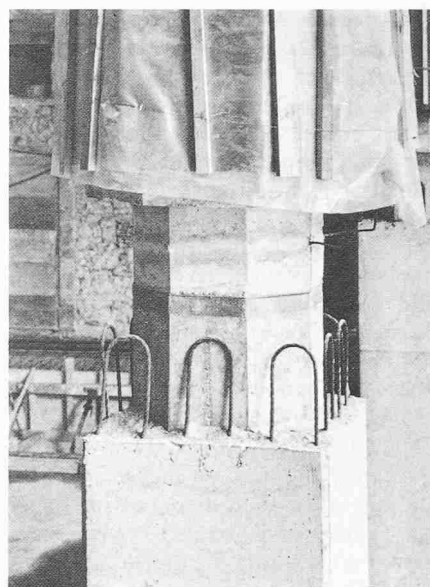
Bild 14. Pfeiler C 5. Die Flachpresse ist eingebaut und aufgepresst worden. Dabei hat sich die Brechfuge um 20 mm geöffnet; sie ist mit Zementmörtel aus-  
gestopft worden. Der Pressring und die Stützkon-  
struktion sind bereits abgebaut; die Sanierung der  
Mittelschiff-Pfeiler ist beendet (Aufnahme: 13.4.77)
