# Wetterfester Baustahl: Beilage zum Kapitel "Praktische Anwendung im Hochbau"

Zeitschrift: **Schweizer Ingenieur und Architekt**

# Wetterfester Baustahl

Beilage zum Kapitel «Praktische Anwendung im Hochbau»

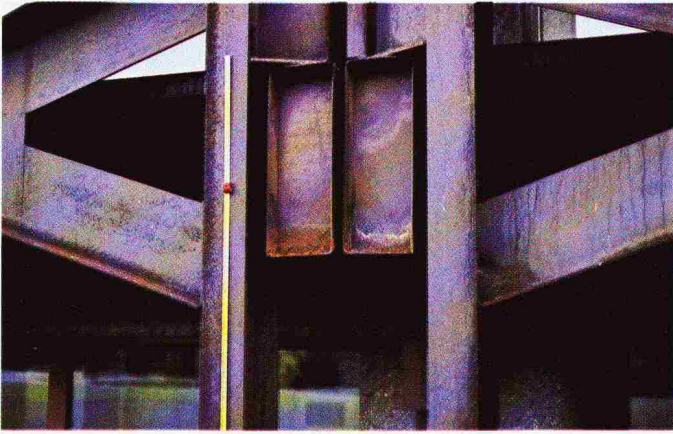
Bild 1. Fassadenausschnitt, Stahlskelettbau mit zahlreichen Stellen, wo das Regenwasser längere Zeit liegen bleiben kann

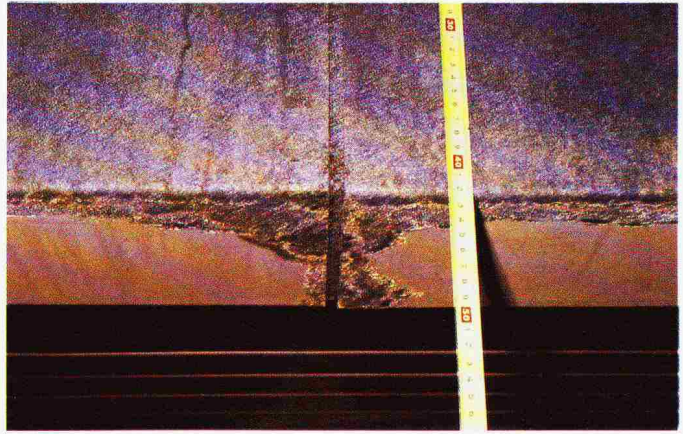
Bild 4. Fehlende Tropfkante. Im Tropfwasser-Bereich entsteht Rost mit einer größeren Struktur als auf einer frei bewitterten Fläche. Die hellen Ablagerungen bestehen zur Hauptsache aus Eisensulfat

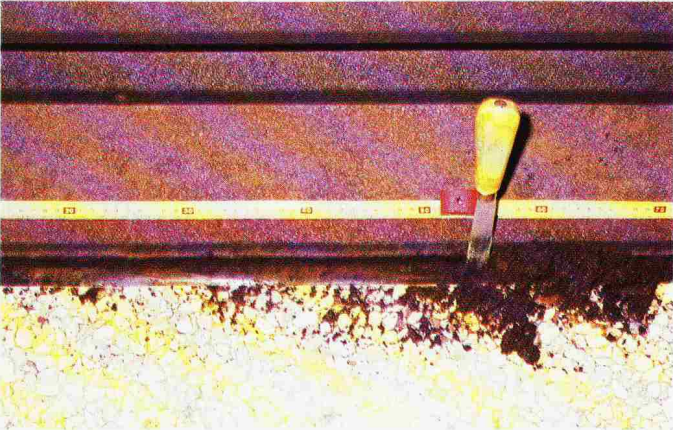
Bild 2. Detail aus Bild 3. In der linken Hälfte der Fuge ist der Rostschlamm entfernt worden. Das Fassadenblech ist in diesem Bereich bereits sehr stark angegriffen

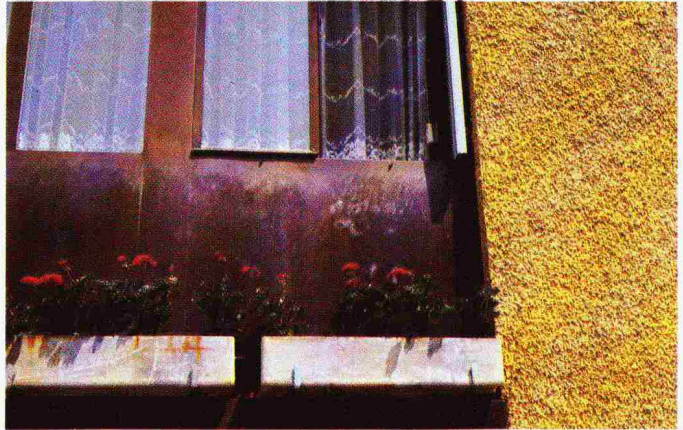
Bild 6. Fassadenelemente in Sandwich-Bauweise mit PUR-Schaumstoff als Wärmedämmung. Perforationen in der Bildmitte

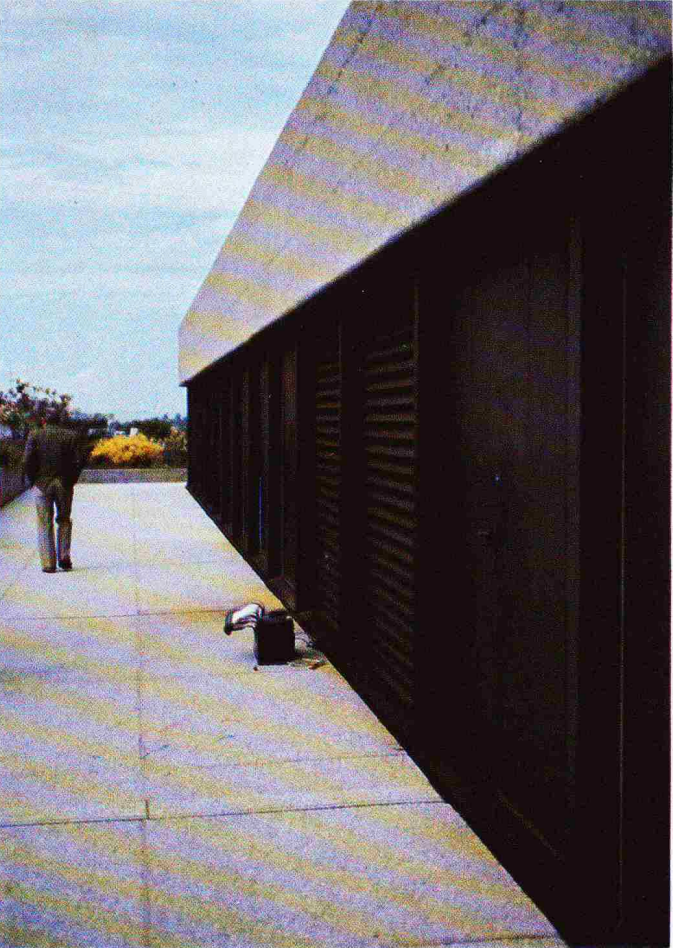
Bild 3. Fassade eines Attika-Geschosses. In der Fuge zwischen Bodenplatten und Fassadenblech sammeln sich die Korrosionsprodukte an und bilden einen feuchten Schlamm (vgl. auch Bild 2)

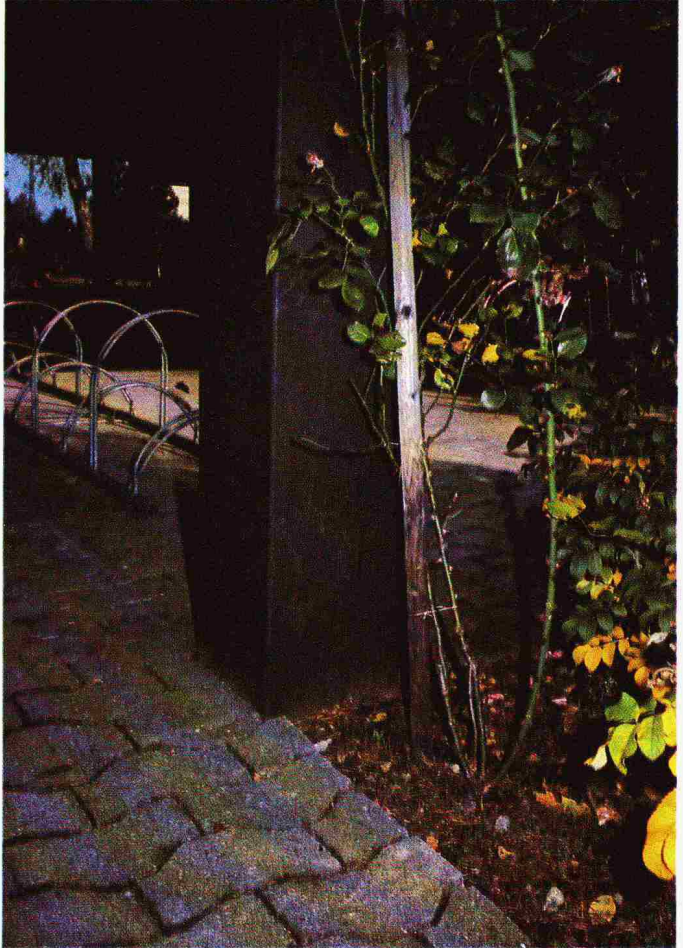
Bild 5. Ungeschützte Stütze in direktem Kontakt mit dem feuchten Erdreich

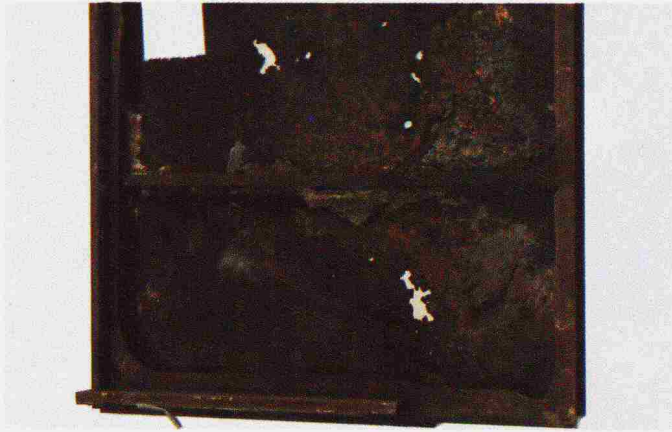
Bild 7. Aufgeschnittenes Fassadenelement mit Perforationen am Aussenblech (PUR-Schaumstoff entfernt)

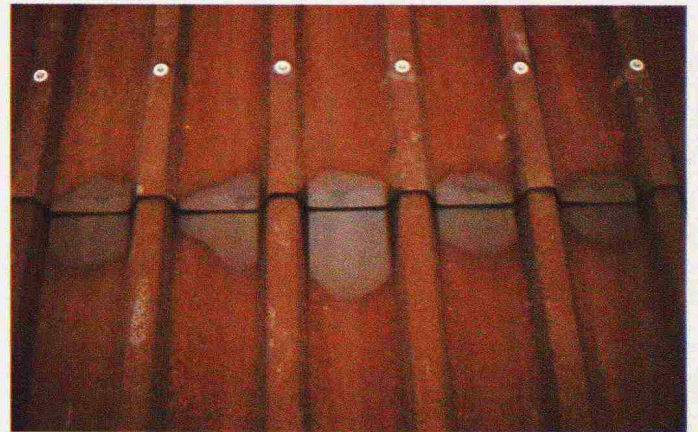
Bild 11. Dach aus überlappend angeordneten Trapezblechen. Im Bereich der Überlappung wird das Regenwasser während längerer Zeit festgehalten

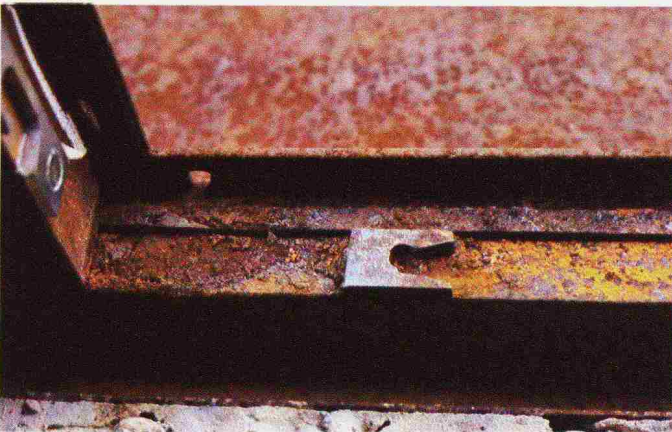
Bild 9. Fensterrahmen nach Südwesten ausgerichtet. Ausgeprägte Korrosion in der Wasserrinne nach vierjähriger Beanspruchung

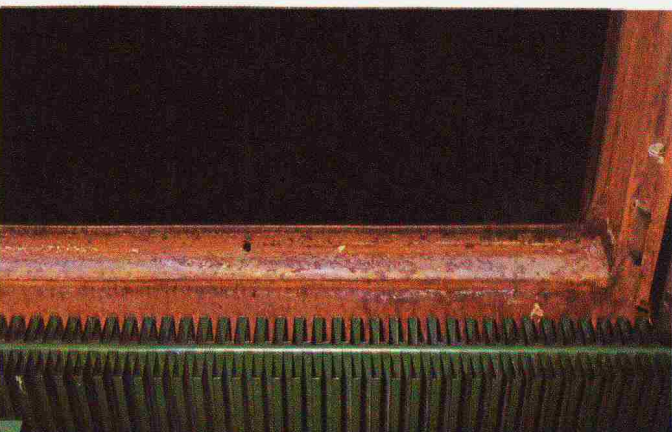
Bild 10. Fensterrahmen nach Osten orientiert mit geringerer Korrosion nach vier Jahren als im vorherigen Bild
