## Eine CKW-Grundwassersanierung – ein Fallbericht

Jürgen Abrecht<sup>1</sup>

### Zusammenfassung

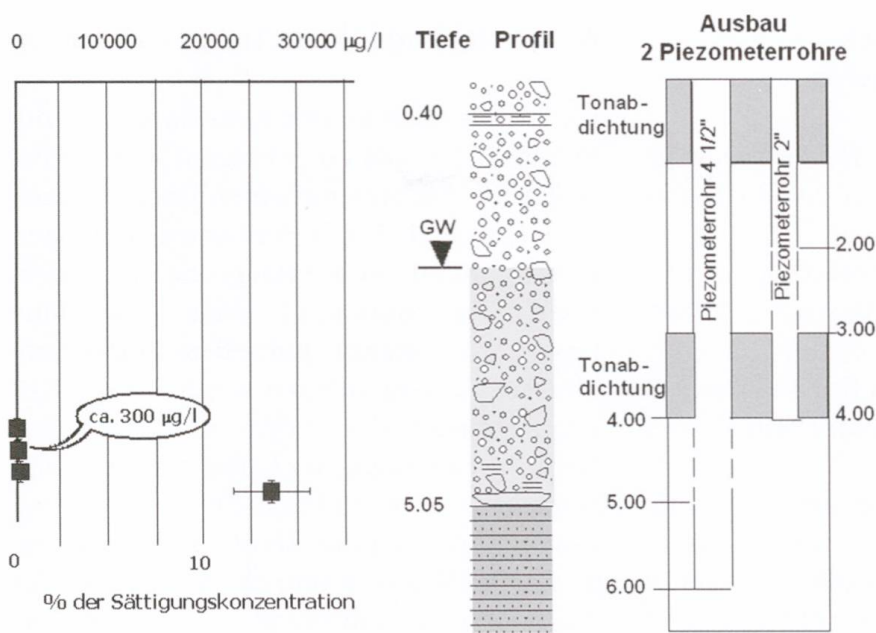
Fig. 2: Lithologischer Aufbau und PCE-Gehalte im Herdbereich.

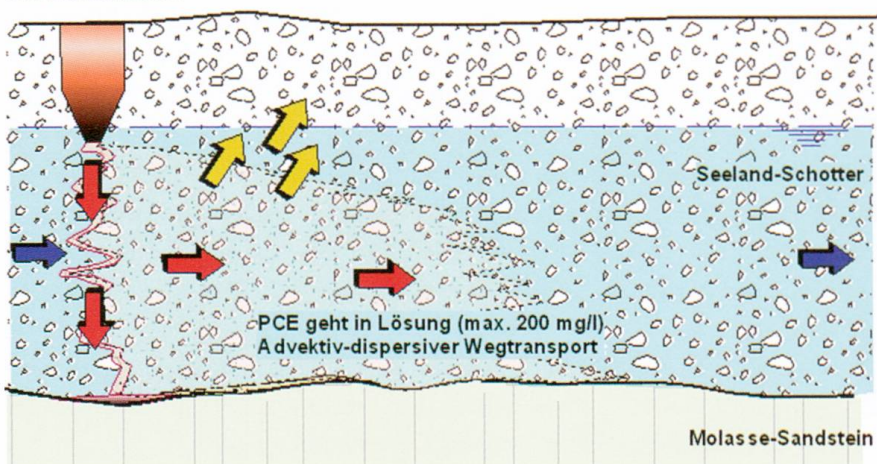
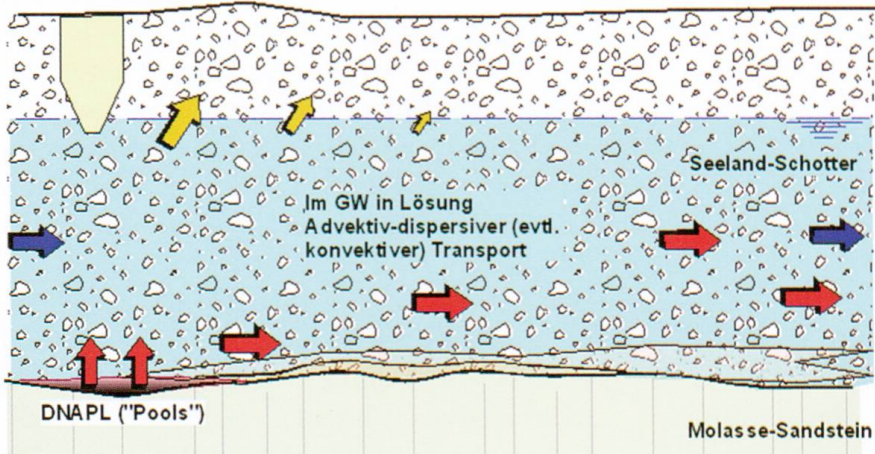
#### A. Während Freisetzung des Lösungsmittel (1964-83)

#### B. Situation heute (2014)

Fig. 3: Konzeptuelles Freisetzungs- und Ausbreitungsmodell der CKW.

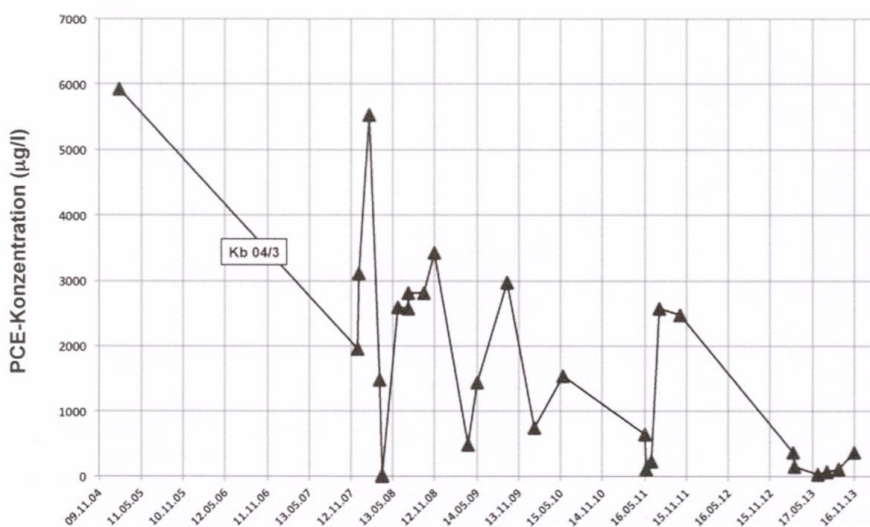
Fig. 11: Konzentrationsganglinie im Pegel Kb 04/3 im Schadenherd. Die TCE- und cisDCE-Gehalte sind nicht dargestellt. Sie liegen seit 2009 immer unter 100 µg/l.

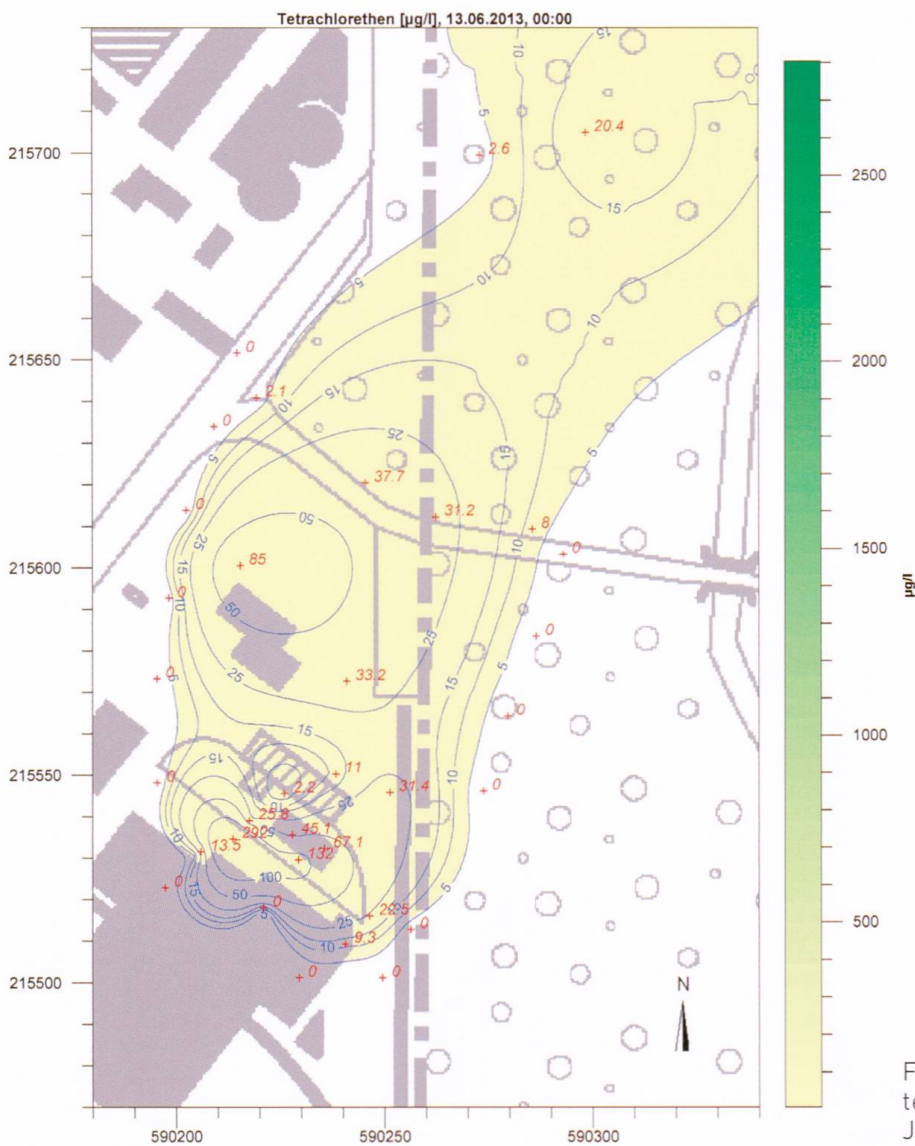
Fig. 14: Konzentrationsverteilungskarte für PCE im Juni 2013.
