Restaurierung der ehemaligen Klosterkirche Rheinau

Zeitschrift: **Schweizerische Bauzeitung**

Band (Jahr): **96 (1978)**

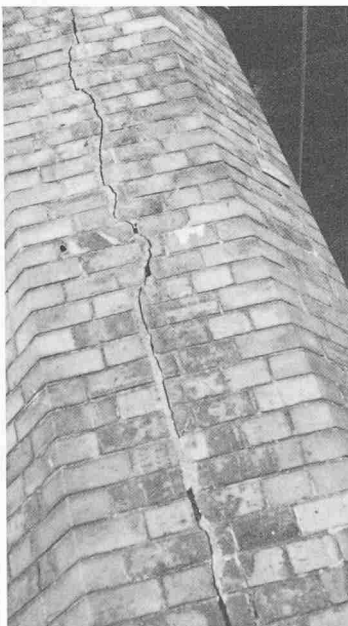
Links: Riss in einem Pfeiler einer Strassenbrücke
