# Der Waldzustand im Rutschgebiet Giswil

**Eine Untersuchung mit farbigen Infrarotaufnahmen. Die Gruppe Fernerkundung (Leiter: B. Oester) an der Eidgenössischen Anstalt für das forstliche Versuchswesen, 8903 Birmensdorf (EAFV), liess zuhanden der Regierung des Kantons Obwalden den Waldzustand vor dem Schadenereignis vom 18.9. 1986 im Rutschgebiet Giswil untersuchen. Die Arbeiten wurden durch das Ingenieurbüro H.U. Scherrer, 9650 Nesslau, ausgeführt. Als Grundlage dienten farbige Infrarotaufnahmen im Bildmassstab von ca. 1:9000.**

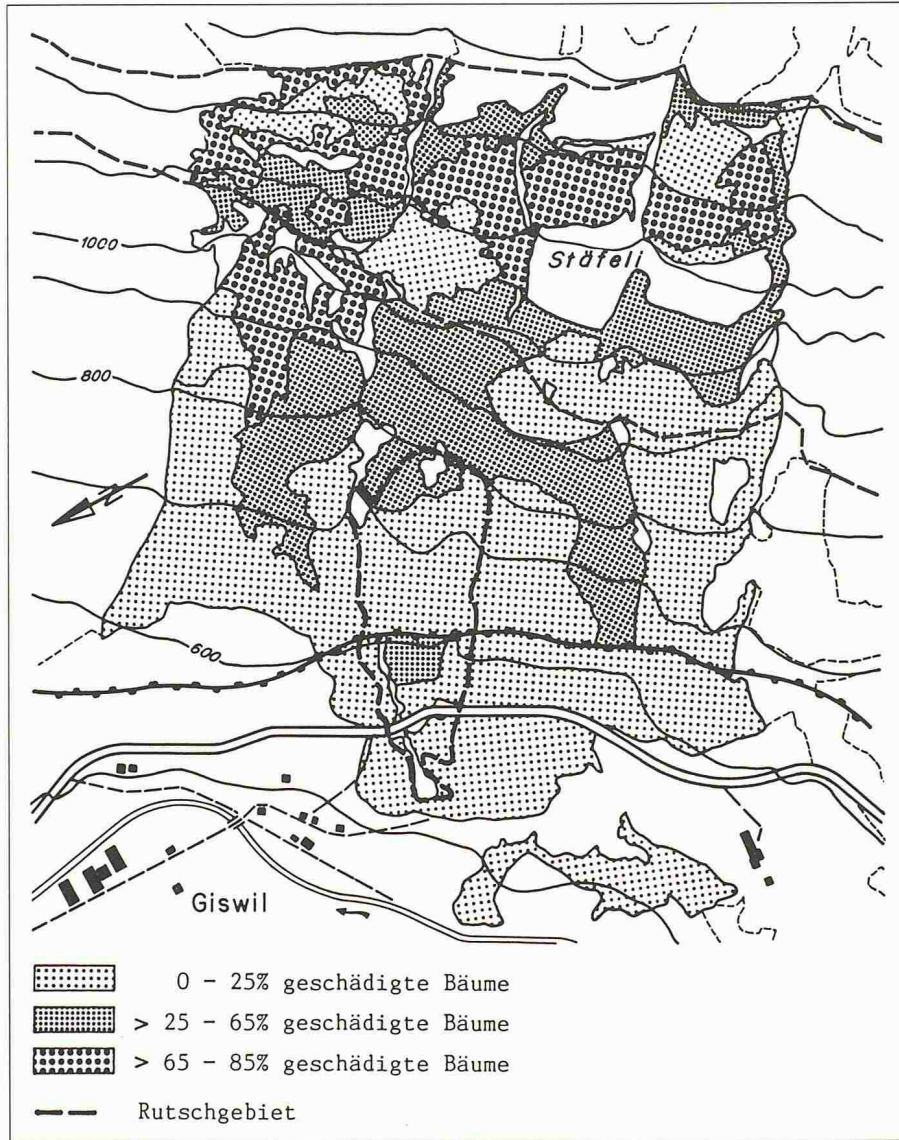
*Ausschnitt aus dem Infrarot-Luftbild Nr. 2632 vom 13.8. 1985. Original-Bildmassstab ca. 1:12 000. Luftaufnahme der V+D. Die Aufnahme zeigt die Wälder im Gebiet Buchholz-Chaiserstuhlwald-Aeschiwald südlich von Giswil OW. Die schwarz umrandete Fläche bezeichnet das Rutschgebiet ein Jahr vor dem Rutsch. Die weissen Linien innerhalb des Waldes grenzen unterschiedliche Waldbestände ab, welche für die Beurteilung des Waldzustandes als Untersuchungseinheiten verwendet wurden.*

ge Zusammenhänge und Schadensschwerpunkte aufzuzeigen. Der Waldzustand vor dem Rutsch zeigt im fraglichen Bereich recht stabile Verhältnisse. Der Gesundheitszustand des Waldes war im eigentlichen Rutschgebiet nicht schlechter als in den benachbarten Gebieten. Es handelte sich um geschlossene Buchenbestände (leichtes bis mittleres Baumholz). Im Anrissgebiet war der Wald schwach aufgelockert, auf der übrigen Rutschfläche normal geschlossen. Oberhalb des Anrissgebietes schliessen Ndh-/Lbh-Mischbestände an. Sie sind vorwiegend normal geschlossen bis schwach aufgelockert infolge Windwurf. Einige Bestände weisen stark geschädigte Bäume auf. Es handelt sich dabei vorwiegend um Nadelholz- oder Nadelholz-Mischbestände. Die detaillierten Ergebnisse sind im «Bericht über den Waldzustand im Rutschgebiet Giswil, Kanton Obwalden» vom 16.1.1987 enthalten [2].

Die im Jahr 1986 abgerutschte Waldfläche von 8 ha zeigte ein Jahr zuvor eine recht stabile Bestockung. Sie fiel im Vergleich mit der Umgebung nicht durch erhöhte Kronenschäden auf. Die damals vorhandenen Buchenbestände können als standortsgerecht bezeichnet werden. Die Untersuchung liefert keine Hinweise, dass im vorliegenden Fall der Waldzustand zur Auslösung der Rutschung beigetragen hat. Die Ursache der Rutschung muss bei den labilen geologischen Verhältnissen gesucht werden.
