Schäden am Zweischalenmauerwerk

Konstruktive Probleme beim Einbau von Polyurethan-Hartschaumplatten in Flachdächer

VON PAUL-ANDRÉ DUPUIS,
CHRISTOPH WEDER UND
ROLAND BÜCHLI,
DÜBENDORF

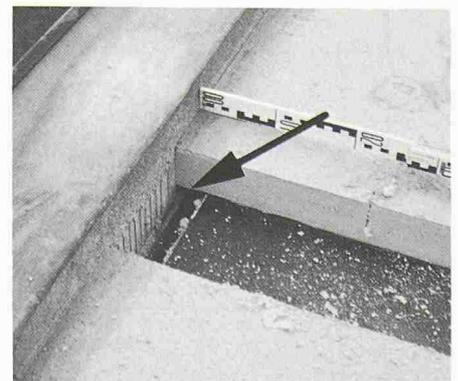
Den Flachdächern wurde Probematerial entnommen. Gleichzeitig wurde der Zustand der eingebauten Materialien festgestellt. Dabei zeigte sich, dass in allen Fällen die Wärmedämmung aus Polyurethan-Hartschaumplatten (im weiteren PUR-Platten genannt) satt an der verschobenen äusseren Backsteinschale anliegt (Bilder 2 und 3).

Bild 2. Die PUR-Platten liegen satt an der äusseren Backsteinschale an. Der Pfeil deutet auf den Spalt, der durch die Verschiebung der äusseren Schale entstanden ist.

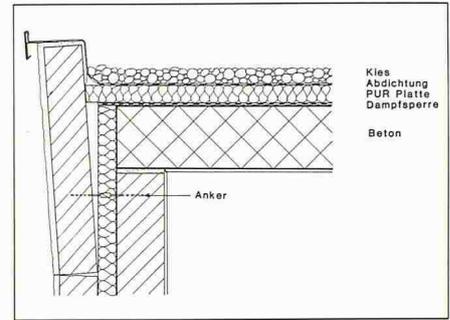
Bild 3. Schnitt durch einen schadhaften Dachrand

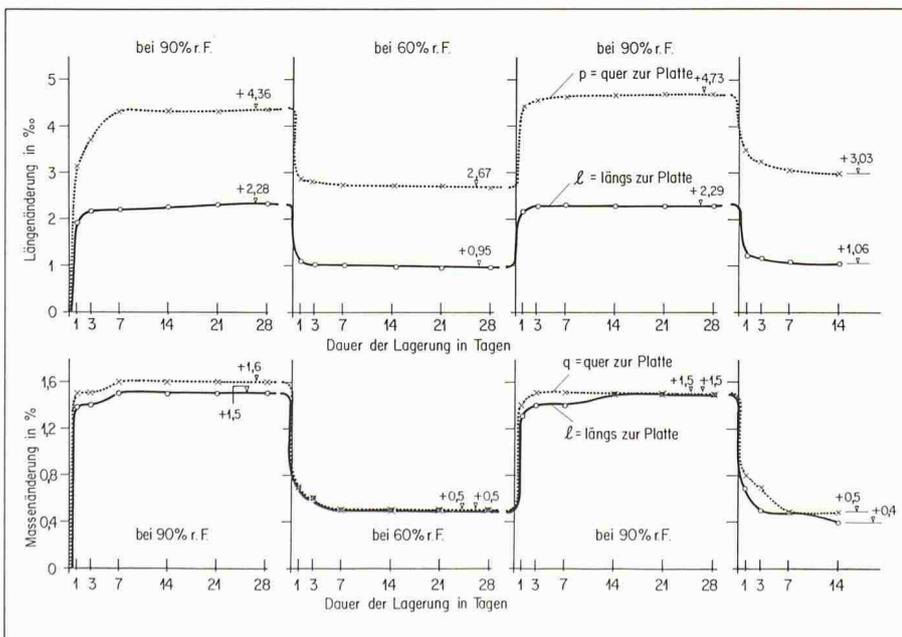
Bild 5. Dimensions- und Massenänderung einer PUR-Platte bei Lagerung in Wechselklima 20 °C/90% r.F. und 20 °C/60% r.F.

Die Prüfung der feuchtigkeitsbedingten Dimensionsänderung hat bei allen drei Fällen ähnliche Werte ergeben. Es resultierten Längenänderungen bei wechselnder Klimalagerung von -0,67‰ bis +4,88‰ und Massenänderungen von -0,35% bis 2,1%. In Bild 5 ist das Ergebnis einer Prüfung bei wechselnder Klimalagerung zwischen 60% r.F. und 90% r.F. dargestellt.

Der Feuchtigkeitsgehalt der in den Dächern eingebauten PUR-Platten ist mit einer Ausnahme nicht zu beanstanden und muss als trocken bezeichnet werden. Gleichwohl wurden diese Feuchtigkeitswerte in den Laborversuchen bei Lagerung in wechselndem Klima nicht erreicht. Diese relativ geringen Veränderungen des Feuchtigkeitsgehaltes bewirkten in den Laborversuchen eine für Wärmedämmstoffe beachtliche Längenänderung (Bild 5).
