Projektierung: Rekonstruktion der Reussbrücke Wassen

Autor(en): **Moretti, H.**

Projektierung

Rekonstruktion der Reussbrücke Wassen

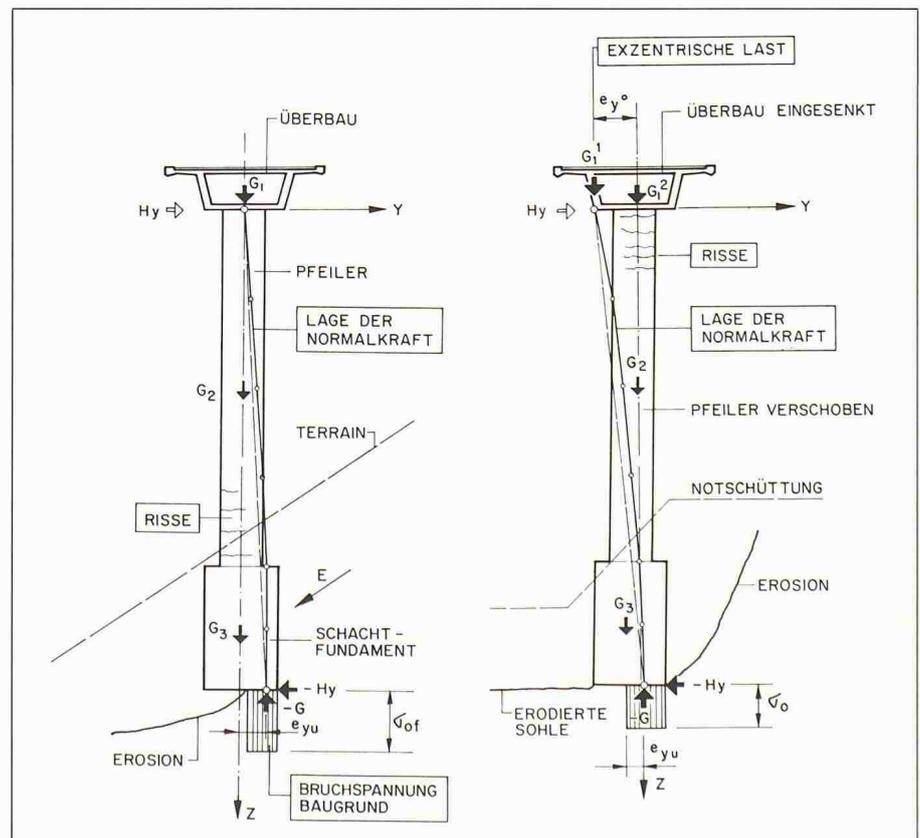
Aufgrund der erwähnten Kriterien konnten die Lage der Resultierenden im Pfeiler J und die sich daraus ergebenden Zwängungen mit grosser Wahrscheinlichkeit bestimmt und die notwendigen Massnahmen angeordnet werden (Bild 6).

Bild 6. Pfeilerbeanspruchung während der Erosion und nach dem Einsetzen des Pfeilers J

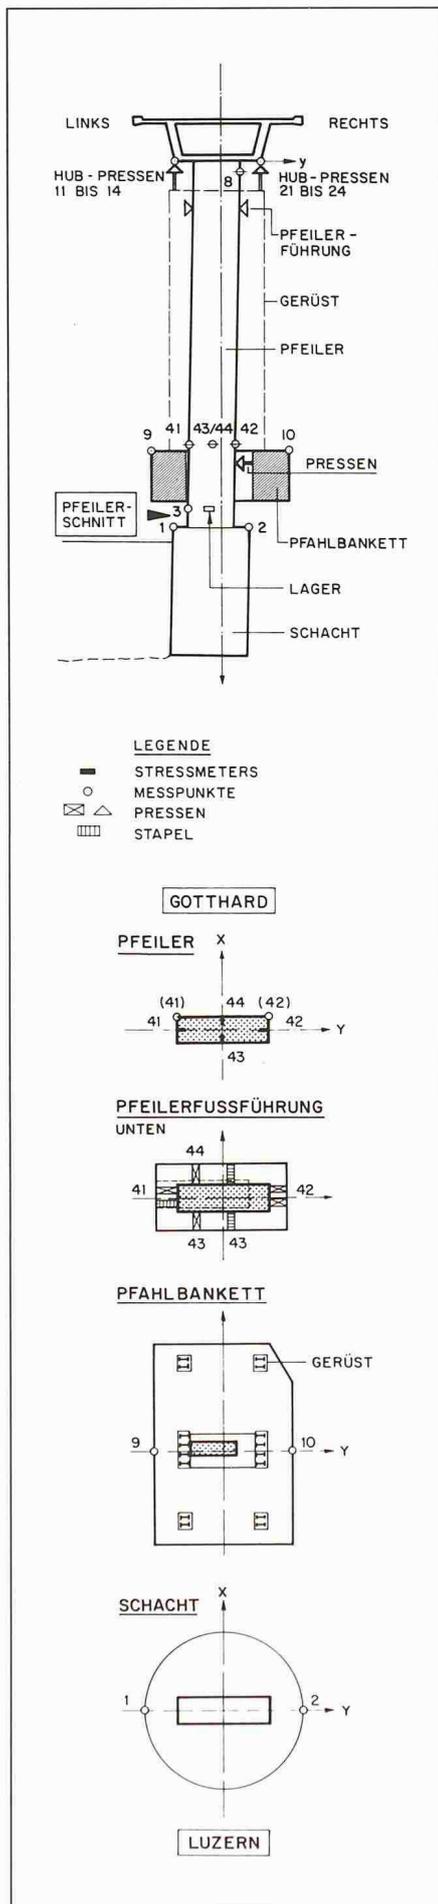
Bild 7. Messungen (Phase 2) Pfeilerschnitt
Bildautor: H. Moretti

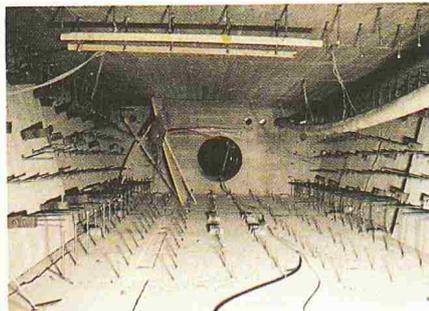
Bild 12. Verstärkung Überbau, Klebeanker
Bildautor: A. von Glutz

Im Bereich des Pfeilers J wurden die gerissene Druckplatte sowie die beschädigten Stege vollumfänglich durch eine Verstärkung im Brückenkasten ersetzt. Bei den Widerlagern waren zur Einleitung der Vorspannkraft aus statischen Gründen ebenfalls Verstärkungen erforderlich. Druckplatten und Stegverstärkungen sind durch rund 2600 Klebeanker mit dem ursprünglichen Tragwerk verdübelt (Bilder 12 und 13).

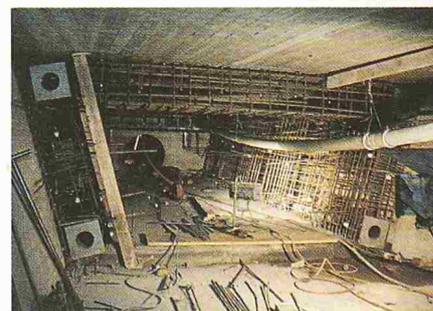
Bild 13. Verstärkung Überbau, Armierung Vorspannung
Bildautor: A. von Glutz
