Die Erdbeben im Friaul zwischen dem 6. Mai und dem 15. September 1976

Charakterisierung der Erschütterungen, Verhalten von bebengeschädigten Bauwerken bei erneuten Erdstößen

Von E. Heimgartner und E. Glauser, Zürich

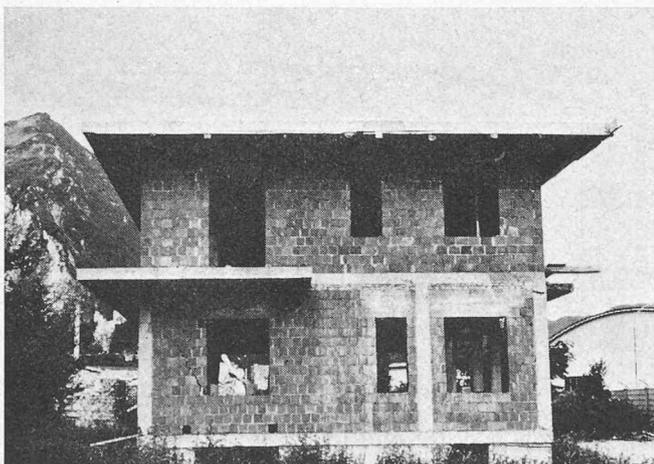
Bild 6 (nach dem 6. Mai). Links: Rohbau in Gemona mit auf drei Seiten offenem Erdgeschoss und darüberliegendem Wohngeschoss. Das Traggerüst des Erdgeschosses besteht aus Stahlbetonstützen, die auf einer Schmalseite mit Backsteinwänden ausgefacht sind. Das Obergeschoss wurde ausschliesslich in Backstein aufgemauert. Infolge der Erdbebenbelastung verdrehte sich das Gebäude im Erdgeschoss um die ausgefachte Stirnwand. Die Einspannstellen der Stahlbetonstützen in die Keller- und Erdgeschossdecke wurden stark beschädigt. Die Backsteinwände auf der Stirnseite im Erdgeschoss wurden leicht durchgerissen, das Obergeschoss blieb unbeschädigt

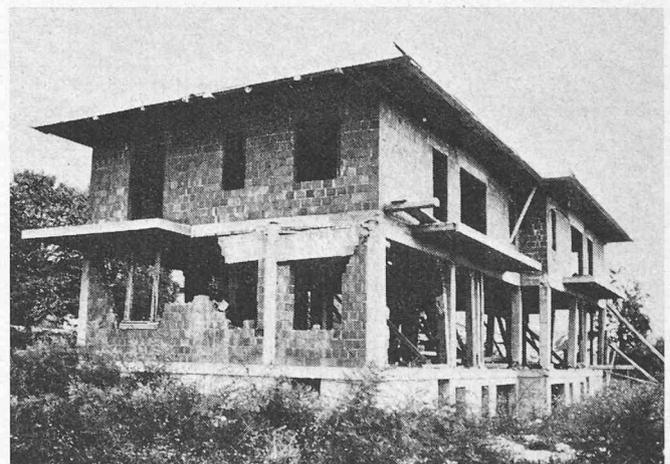
Bild 7 (nach dem 15. Sept.). Rechts: Rohbau in Gemona nach erneuter Bebenbeanspruchung. Die Stahlbetonstützen des Erdgeschosses wurden an ihren Einspannstellen vollständig zerstört, und die Verbindung wird nur noch durch die Armierung hergestellt. Die massive Abstützung im Erdgeschoss aus Holzbalken hat das Gebäude vor dem Einsturz während des zweiten Starkbebens bewahrt. Die bereits beschädigte Backsteinwand des Erdgeschosses wurde infolge Verstärkung des offenen Erdgeschossbereiches vermehrt beansprucht. Der breite Backsteinfensterposten ist herausgebrochen, und die Stahlbetonfensterstützen wurden von ihren Lagern heruntergerüttelt

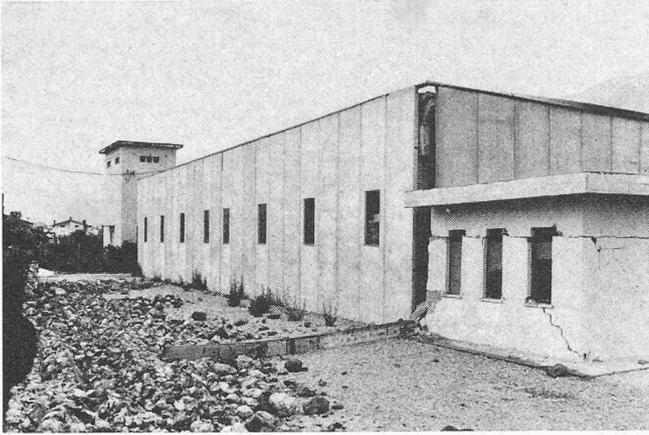
Bild 8 (nach dem 6. Mai). Links: Vorfabrizierte Halle mit Backsteinanbau in Gemona. Das Tragskelett der Halle ist unbeschädigt, dagegen wurden die Betonelemente der Seitenwand beim Aufprall an den steifen Anbau leicht eingedrückt. Die Kunststoffmasse der Wandfugen wurde infolge der grossen Verformungen zerrissen. Das Dach des Anbaues ist durch die Impulsbelastung des Anpralls infolge ungenügenden Bauwerkabstandes auf Fensterhöhe abgesichert und weggeschoben worden

durch die Zerstörung energieabsorbierender Bauteile wie Kittfugen (Bild 8, 9) erheblich verschlechtert, wodurch das Bauwerk eine kleinere Dämpfung erfuhr und unter der erneuten Bebenbeanspruchung daher grössere Verformungen erlitt. Die Gebäude mit schwer zerstörten Backsteinwänden oder Schäden an der Tragstruktur zeigten eine stark verminderte Tragfähigkeit unter erneuter Erdbebenbelastung. Die Gebäude erfuhren weitergehende Verschiebungen der zerstörten Bauteile, die oft zu lokalen Einbrüchen führten (Bild 10, 11), oder es stürzte sogar das ganze Gebäude ein (Bild 12, 13).

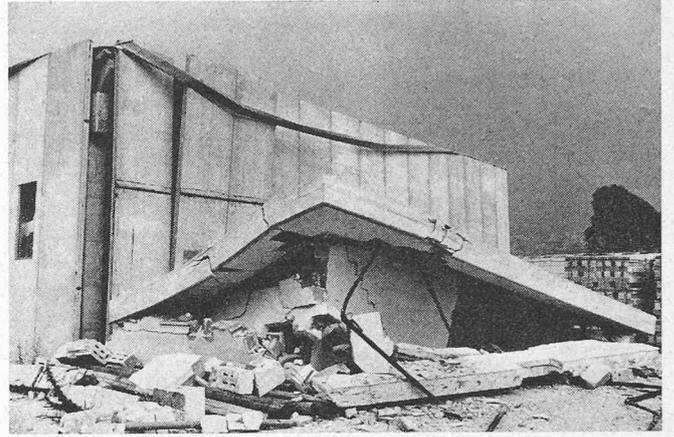
Bild 9 (nach dem 15. Sept.). Rechts: Vorfabrizierte Halle mit eingestürztem Anbau. Das Tragskelett der Halle erfuhr infolge der erneuten Bebenbelastung Schäden an den Einspannstellen der Stützen und den Auflagern der Riegel. Die Fassadenplatten der Seitenwand wurden durch den erneuten Anprall stark eingedrückt, der Anbau selber stürzte ein. Die gegenüber dem ersten Beben grösseren Verschiebungen sind auf die verminderte Struktursteifigkeit infolge der Zerstörung einer Betonhohlsteinwand und der Fassadenfugen zurückzuführen

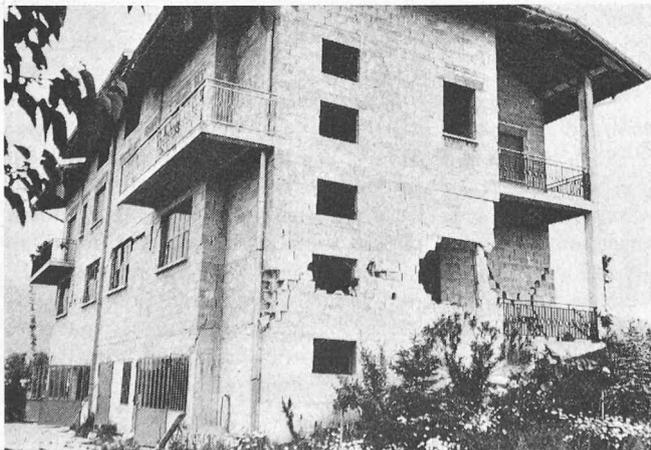
Bild 10 (nach dem 6. Mai). Links: Wohnhaus mit Werkstatt bei Artegna mit Kellergeschoss in Stahlbeton und zwei Stockwerken in Betonhohlsteinen. Die Stirnwände der Eingangsseite erlitten infolge der hohen Schubbeanspruchung kreuzförmig verlaufende klaffende Diagonalarisse, die teilweise zu Mauerwerkbrüchen führten. Die hochbeanspruchten Fensterpfosten der Längsfassade wurden stark durchgerissen

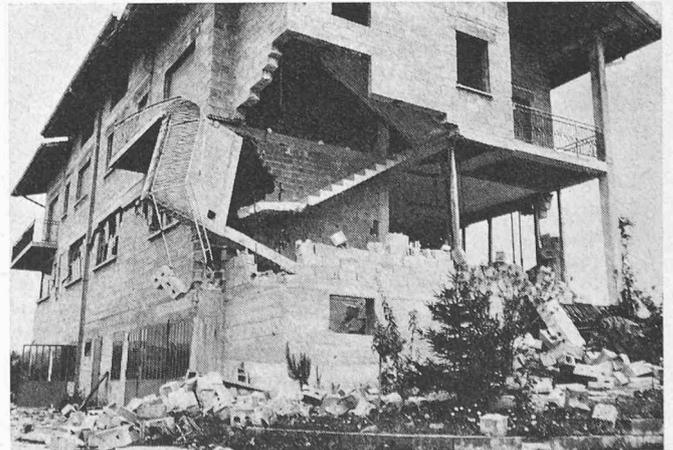
Bild 11 (nach dem 15. Sept.). Rechts: Wohnhaus mit Werkstatt bei Artegna nach erneuter Bebenbeanspruchung. Infolge der weiteren Bebenbelastung stürzte die Stirnwand im Mittelgeschoss ein. Die Tür- und Fensterpfosten der Längswände wurden zermalmt und brachen teilweise ein. Die Schubfestigkeit dieser Betonhohlsteinwände war gering, da der Mörtel in den Lagerfugen keine Verzahnung der übereinanderliegenden Schichten bewirkte

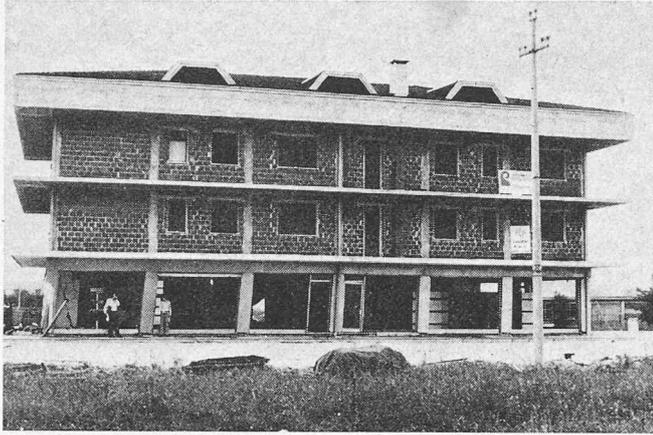
Bild 12 (nach dem 6. Mai). Links: Wohnhaus mit Verkaufslokal bei Artegna. Stahlbetonskelettbau mit Backsteinfüllwänden in den zwei Obergeschossen, im dreiseitig offenen Erdgeschoss sind nur die hintere Längswand und das Treppenhaus ausgefacht. Die Zerstörungen sind auf das Erdgeschoss konzentriert, in dem eine Drehbewegung um den Treppenhaukern mit rund 40 cm Maximalverschiebung auftrat. Die Backsteinwände des Treppenhauses wurden stark zerstört, diejenigen des Obergeschosses blieben unbeschädigt

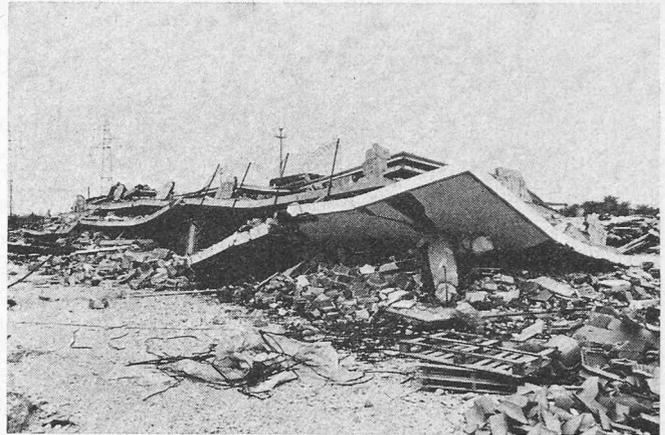
Bild 13 (nach dem 15. Sept.) Rechts: Trümmer des Wohn- und Geschäftshauses bei Artegna. Das Gebäude ist während des Bebens vom 11. Sept. 1976 im beschädigten Erdgeschoss zusammengebrochen. Durch den Aufprall stürzten auch die unbeschädigten Wohngeschosse in sich zusammen. Die zerstörten Einspannstellen der Stahlbetonstützen im Erdgeschoss sowie die durchrissenen Backsteinwände des Treppenhauses genügten nicht, die erneute starke Bebenbeanspruchung zu übernehmen. Die Fachleute hofften, das Gebäude trotz der Bedenken des Besitzers noch reparieren zu können

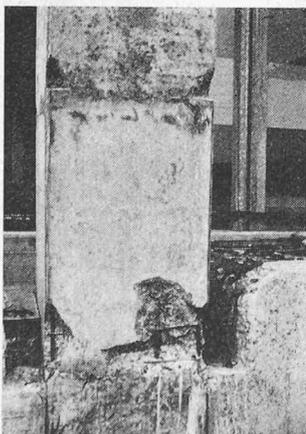
Bild 14 (nach dem 15. Sept.). Stützenfuss der Möbelfabrik Fantoni in Rivoli di Osoppo. Mit der Reparatur des durchrissenen Stützenfusses wurde eine Wiederherstellung der ursprünglichen Tragfähigkeit angestrebt. Die erneute Bebenbelastung bewirkte gleichartige Schäden wie beim ersten Erdstoss, die reparierten Einspannstellen der Stützen wurden neu durchrissen, und der Beton platzte in den höchstbeanspruchten Bereichen ab

Wiederherstellung: Bei lokal begrenzten Schäden an der Tragstruktur sowie durchrissenen Backsteinwänden wurde mit der Reparatur eine Wiederherstellung des ursprünglichen Zustandes angestrebt (Bild 14). Dadurch sollte nicht nur das Bauwerk wieder benützbar, sondern auch die ursprüngliche Tragfähigkeit gegenüber Erdbebenbelastung wiederhergestellt werden. Eine Verbesserung des Tragverhaltens war mit diesen Reparaturmassnahmen nicht beabsichtigt, der vorhandene Schutz gegenüber Erdbeben wurde als genügend beurteilt. Durch die erneute Bebenbelastung konzentrierte sich die stärkste Beanspruchung naturgemäss wieder auf die gleichen Bauteile, und es resultierten wieder gleichartige Schäden (Bild 14). Die durchgeführten Reparaturarbeiten bewirkten jedoch, dass das Bauwerk nicht weitergehende Zerstörungen erlitt und damit genügenden Schutz gegen Einsturz bot.

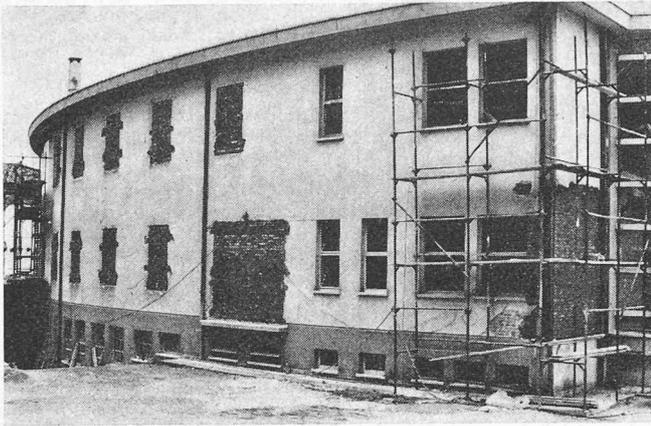
Bild 15 (nach dem 15. Sept.). Geschäftshaus SBUELZ in Tricesimo. Zur Verstärkung des Tragverhaltens wurden die Tür- und Fensteröffnungen ausgemauert. Das Schwingungsverhalten des Gebäudes wurde derart verbessert, dass bei der erneuten Bebenbeanspruchung, im Gegensatz zu den Zerstörungen während des Bebens vom 6. Mai 1976, kaum weitere Schäden auftraten

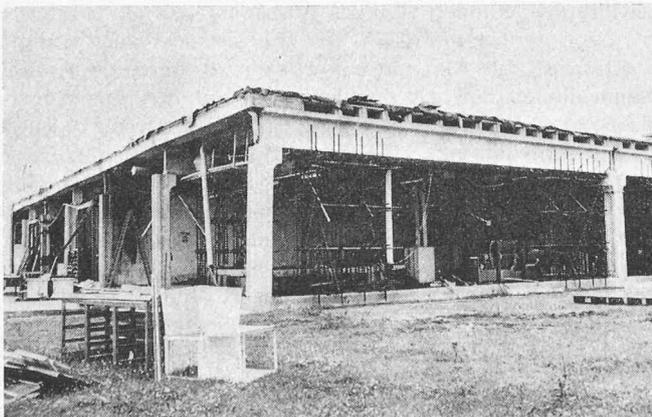
Bild 16 (nach dem 6. Mai). Links: Fabrikationshalle bei Artegna. Starke Verschiebungen des vorgefertigten Stahlbetonskelettes verbunden mit Fundamentverdrehung und Schiefstellung einer Eckstütze. Eine Grosszahl der nur leicht befestigten Fassadenelemente aus armiertem Beton wurden abgeworfen

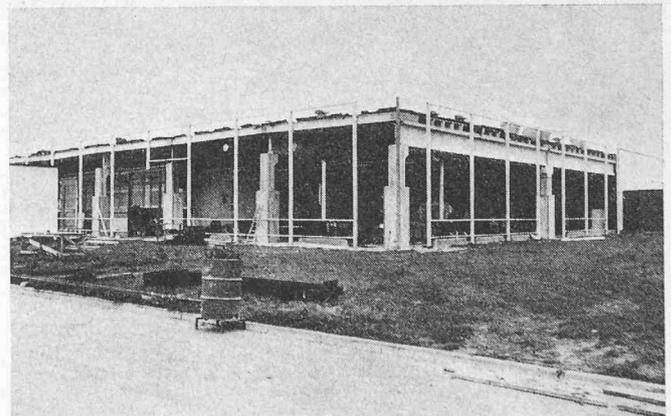
Bild 17 (nach dem 15. Sept.). Rechts: Fabrikationshalle bei Artegna, nach Reparatur ohne erneute Erdbebenschäden. Zur Verstärkung des Tragverhaltens wurden die Betonstützen mit einem 15 cm starken Betonmantel umgeben. Die Bebenbelastung wird reduziert, indem die schweren Betonfassadenelemente durch eine leichte Metallfassade ersetzt wird
