Zeitschrift: **Schweizer Ingenieur und Architekt**

Band (Jahr): **98 (1980)**

Die Restauration des Thursteges zwischen Bussnang und Weinfeld

Von Rudolf Schlaginhaufen, Frauenfeld

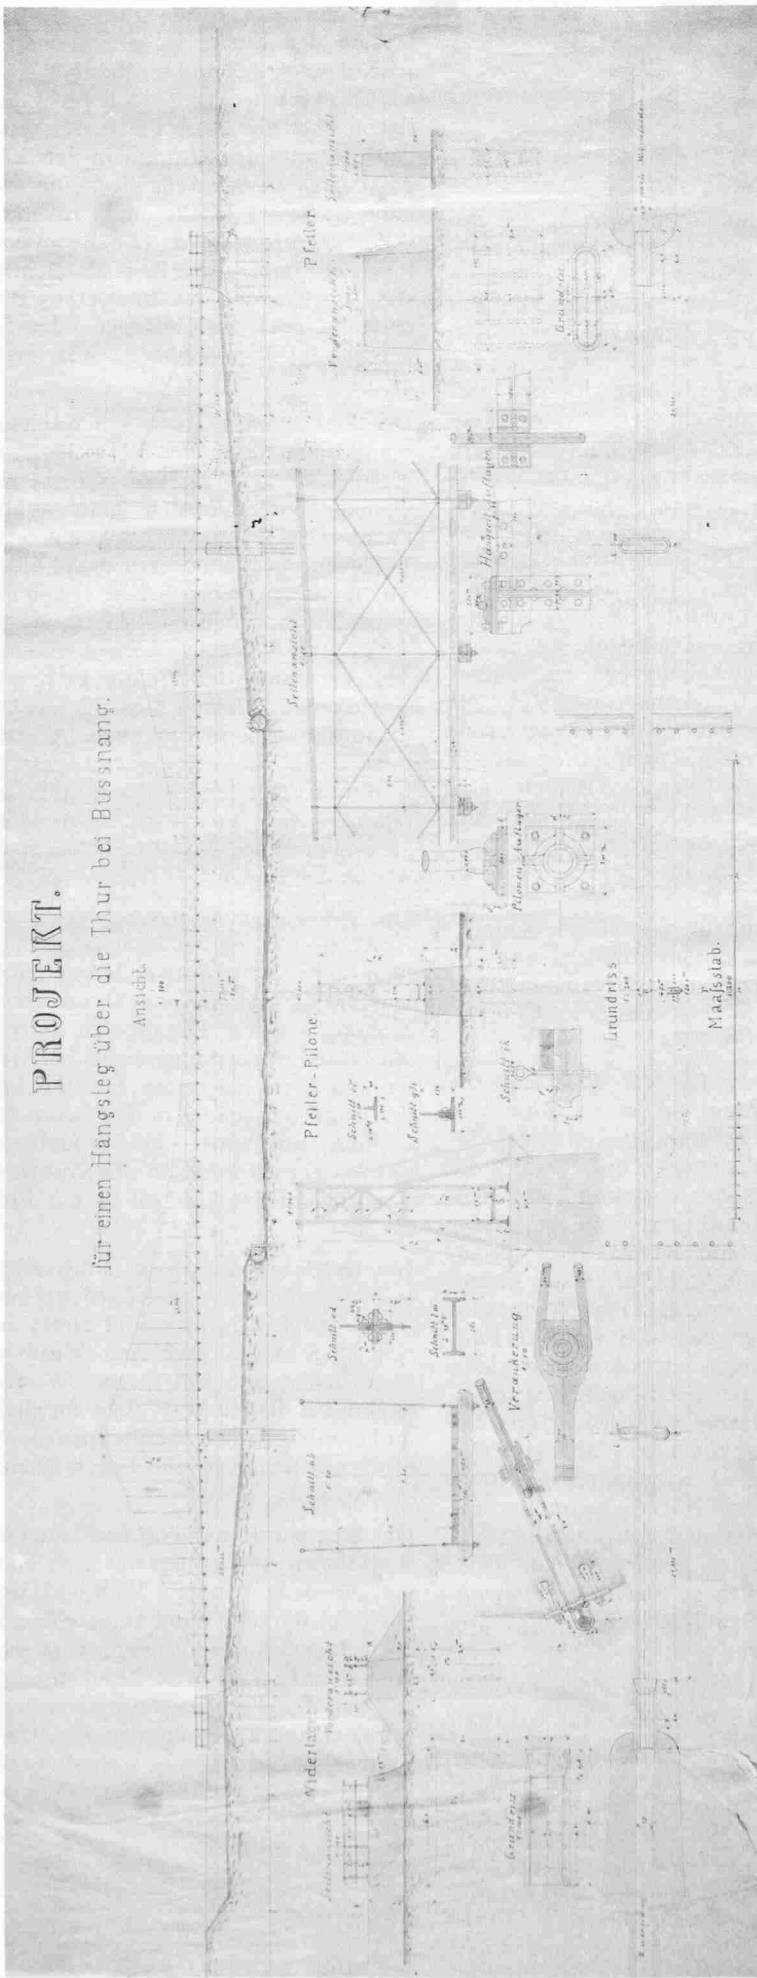
Bild 1. Projektzeichnung des alten Sieges aus dem Jahr 1881

Er wurde weitgehend entsprechend der Projektzeichnung (Bild 1) von der eingangs erwähnten Romanshorer Firma

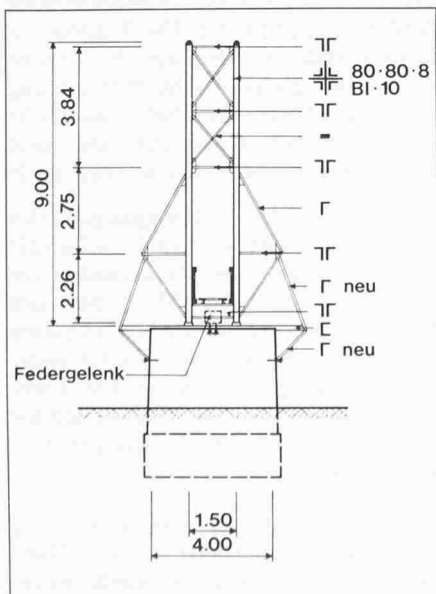
Bild 4. Ansicht der Pylonen nach der Restauration

Die *Pylonen* in klassischer genieteteter Konstruktion hatten sich abgesehen vom Korrosionsschutz recht gut gehalten. Am Fuss waren sie in Gusskörpern gelenkig gelagert. Die grossen lotrechten Lasten wurden über einen 2 m breiten und 50 cm mächtigen, lastverteilenden Sandsteinquader in den Beton des Pfeilers eingeleitet. Als Seilauflager dienten gut geformte, in die Konstruktion eingienietete Gussstücke mit Bleifutter.

Die Pylonen (Bild 4) wurden nach Instandstellung des Korrosionsschutzes auf den neuen Pfeilern wieder montiert. Anstelle der ursprünglichen seitlichen Abspannungen aus Rundstahl wurde das Fachwerksystem durch zwei Stäbe ergänzt und durch Klebeanker mit dem Pfeiler verbunden.

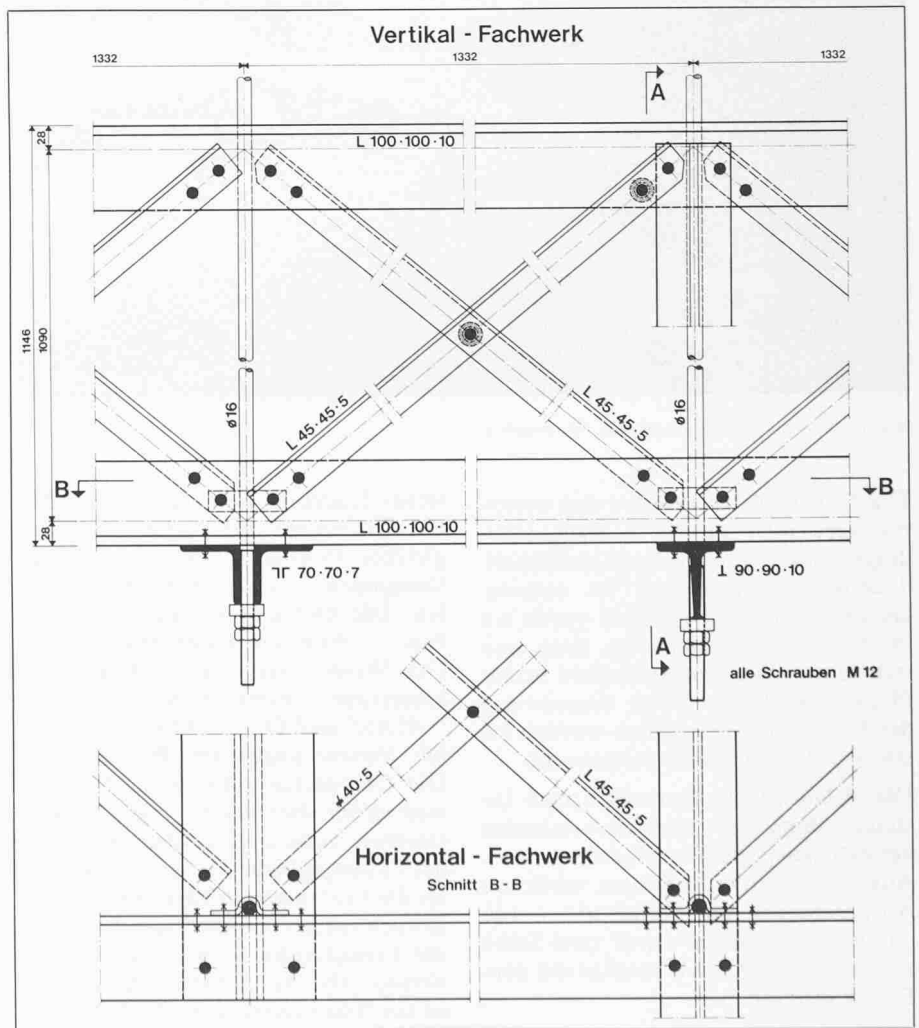
Bild 5. Konstruktionsprinzip der Versteifungsträger

Der *Versteifungsträger* aus Schweisseisen, durchlaufend über drei Felder von 22,30 + 77,33 + 22,30 m war ein aus kleinen Winkelprofilen geschraubter Fachwerkträger und in bezug auf seine Tragebene unsymmetrisch ausgebildet. Mit mehreren gebrochenen Diagonalstäben, verbogenen Gurtungen, ausgeschlagenen Schraubenlöchern und zudem stark angerostet befand er sich in einem sehr schlechten Zustand. Die Ursache lag wohl in der ungenügenden Bemessung als Folge mangelnder Kenntnis zutreffender Berechnungsverfahren, sowie der konstruktiven Mängel und der Lagerung ohne Dilatationsweg an den Enden.

Der neue Versteifungsträger aus St. 37 ist wiederum geschraubt und bezüglich

seiner Tragebene symmetrisch ausgebildet. Er besteht durchgehend aus den gleichen Profilen: $\perp 100.100.10$ für die Gurtungen, $\perp 45.45.5$ für die Diagonalen. Die Querträger sind $\perp 70.70.7$ bzw. $\perp 90.90.9$ bei den Halbrahmen. Der Windverband in der Ebene von Unterkant Untergurt besteht aus $\perp 45.45.5$ und Flachstahl 40.5 mit lokalen Verstärkungen im Pfeilerbereich. Die Obergurten sind durch Halbrahmen in der alten geschwungenen Form elastisch gestützt. Für den Anschluss der Füllungsglieder, der knotenblechlos an die Gurtungen erfolgt, wurden einheitlich feuerverzinkte Schrauben M 12 der Festigkeitsklasse 4.6 und 10.9 verwendet. Die konstruktive Ausbildung ist aus Bild 5 ersichtlich. Die 122 m langen, durchlaufenden Versteifungsträger sind auf beiden Widerlagern längsver-
